### **1.3 Sopralluoghi nel territorio compreso tra il Lambro lodigiano e l'Adda a seguito della esondazione del novembre 2002**

*F. ARANEO, D. BERTI, R. FIORENTINO, F. MISCIONE, B. PORFIDIA E W. ROVINELLI*

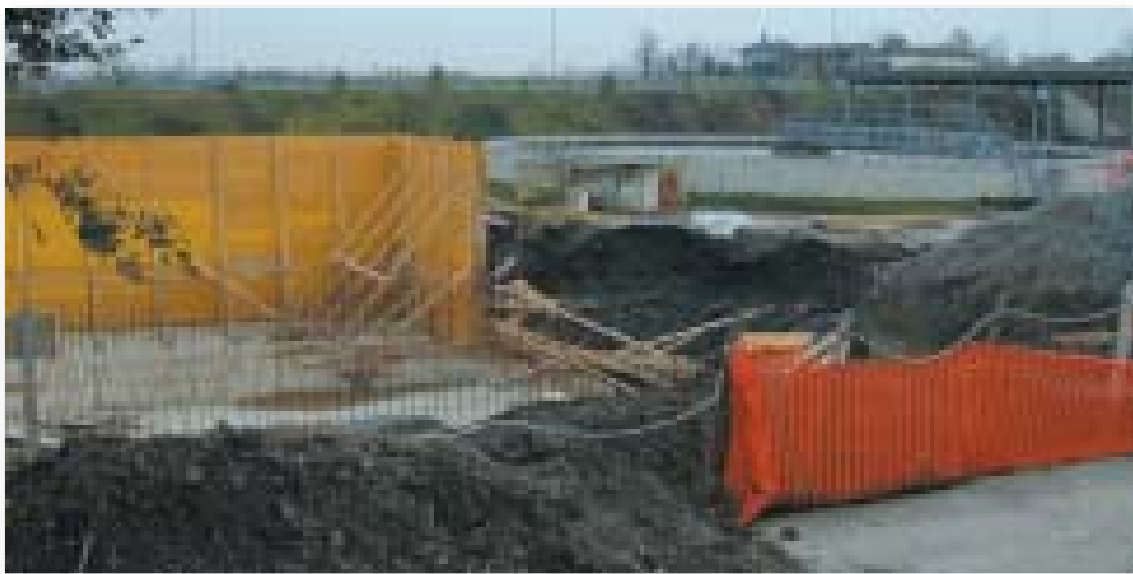
Gli accertamenti non hanno evidenziato danni strutturali all'impianto attualmente in esercizio.

*Figura 1.3.6: Depuratore di Lodi: cantiere per l'esecuzione di una nuova vasca.*

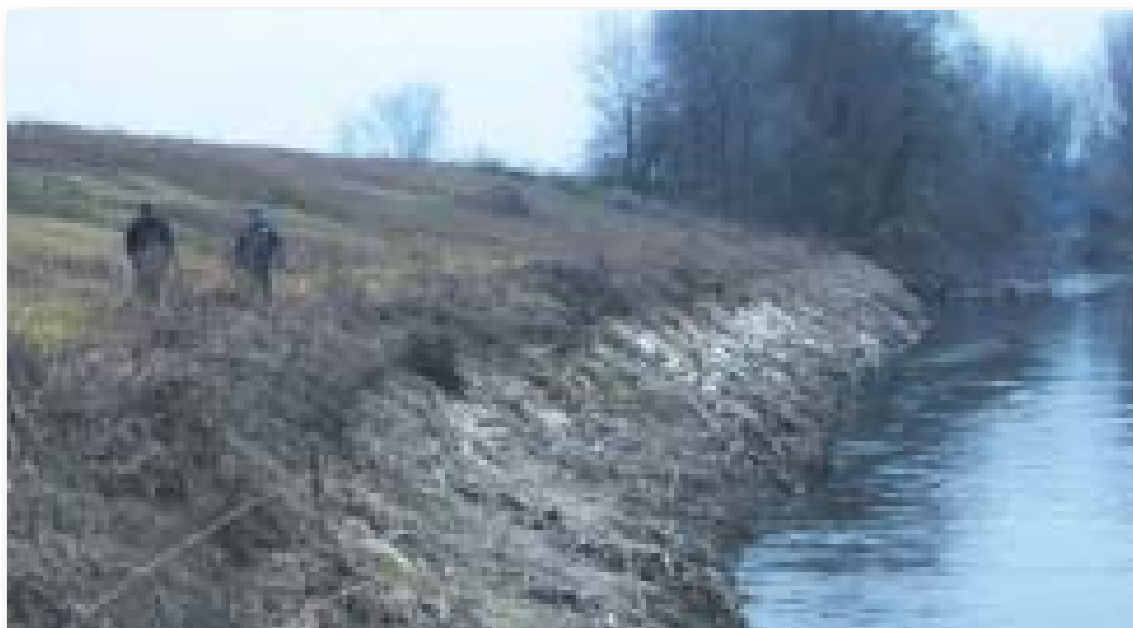
Infatti si è potuto constatare la tenuta delle scogliere di protezione che delimitano la base del terrazzo alluvionale (Figura 1.3.15 e 1.3.16). La stabilità della scarpata è favorita anche dalla pendenza che le opere di difesa spondale conferiscono al versante. Gli effetti dell'esondazione sono invece visibili in destra idrografica che si trova a quota inferiore al livello del rilevato su cui è ubicata la discarica. Quest'area infatti, come illustrato nelle foto di seguito riprodotte, rappresenta una zona più depressa dove le acque in piena possono esondare senza però arrecare consistenti danni ai luoghi e alle abitazioni situate in posizione di sicurezza.

Figura 1.3.16:- Ex discarica di Valera Fratta: scogliera di difesa spondale situata alla base del rilevato della discarica ripresa da altra angolazione.

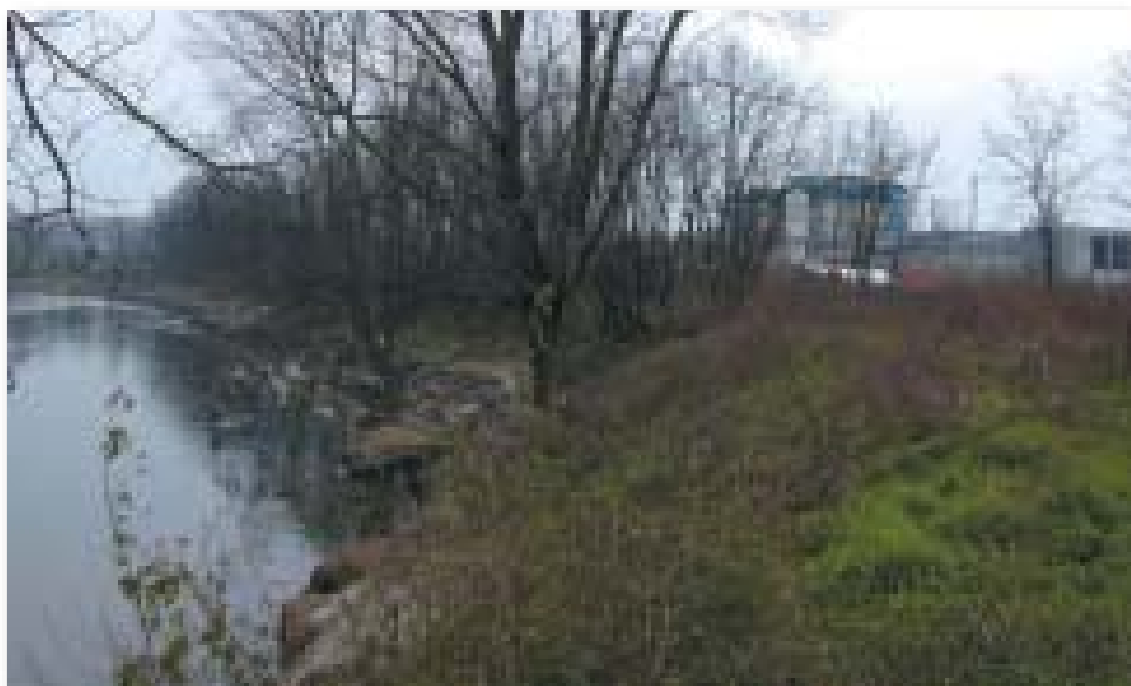
*Figura 1.3.19: Stabilimento Prochisa situato in sponda idrografica destra a circa 100 metri dalla sponda del fiume Lambro.*

Al fine di rendere minimo il rischio di cedimento degli stabilimenti attigui si consiglia, anche sulla base di quanto rilevato in un precedente sopralluogo eseguito nella Sifavitor dai tecnici dell'ARPA Lombardia della provincia di Lodi, una verifica accurata della stabilità dei pendii e della condizione di equilibrio fra manufatti e strutture naturali. Lo studio sarà utile al fine di predisporre un adeguato progetto d'intervento di consolidamento e difesa spondale dell'intera scarpata sottostante le piattaforme aziendali.

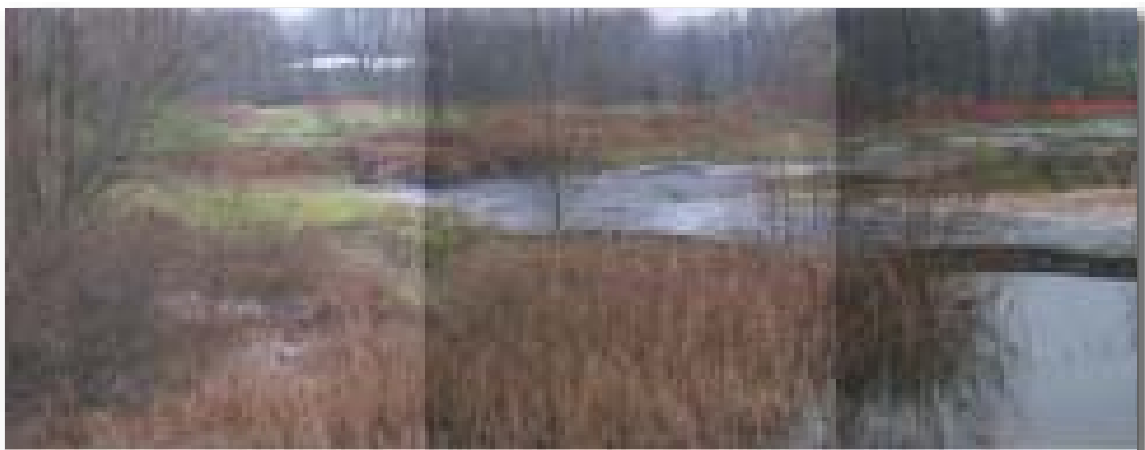
*Figura 1.3.25: Area a sud-est da bonificare con successivo lotto di lavori*

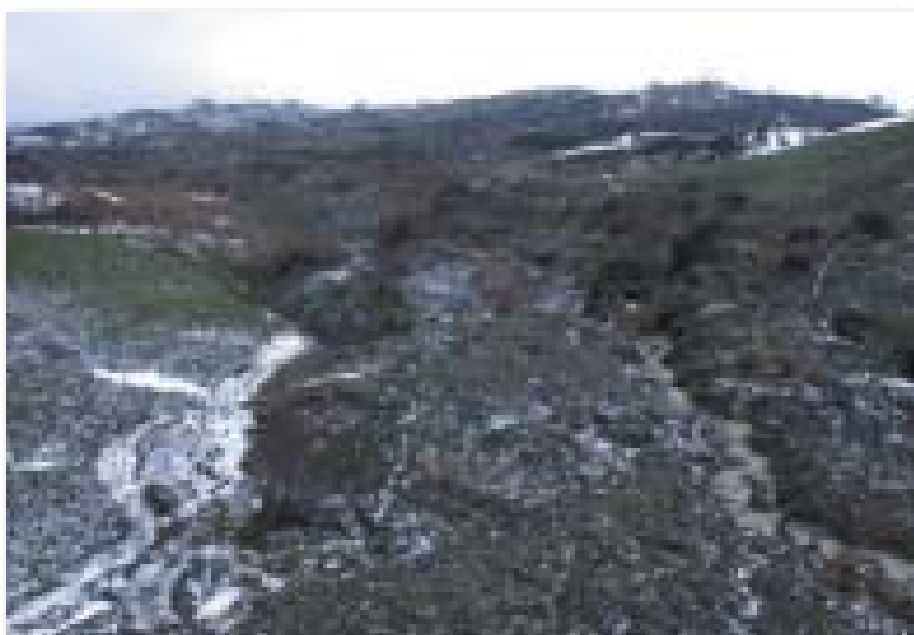
Vallone San Nicola, Colle Lapponi: nell'area indicata (Figura 1.4.4) sono rilevabili numerosi e imponenti fenomeni franosi classificabili come scorrimenti rotazionali e traslazionali disposti ad ampio ventaglio nella parte alta del Vallone S. Nicola, che evolvono verso valle in estese colate di terra, fango e detriti (Figura 1.4.5). Tali dissesti hanno lesionato un'abitazione situata a Colle Lapponi e causato una generalizzata condizione di elevato rischio in tutta la contrada, che ha indotto il Sindaco ad emettere otto ordinanze di sgombero. A protezione dell'edificio maggiormente interessato è già stata realizzata una corona di pali, avente una lunghezza di circa 10 m e profondità di 12 m, che è stata coinvolta dai movimenti recenti (Figura 1.4.6).

*Figura 1.4.5: Vallone San Nicola visto dal ponte sulla ex S.S. N. 86 dismessa; è visibile la colata che minaccia la sede stradale*

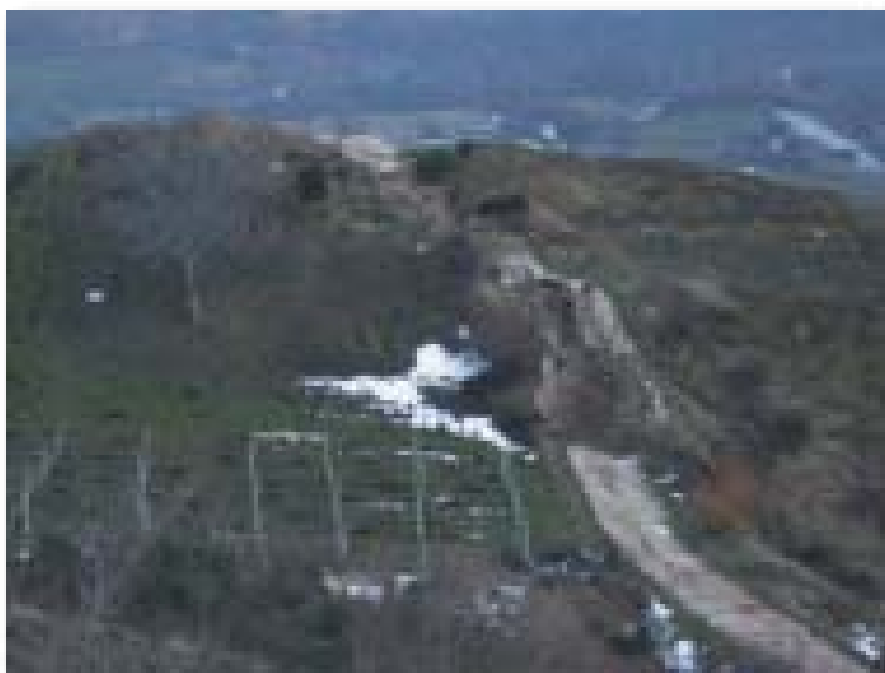
*Figura 1.4.7: Vallone San Nicola, strada interpoderale interrotta dai movimenti gravitativi.*

La viabilità interpoderale è stata pesantemente danneggiata, creando notevoli disagi alle attività produttive agricole (Figura 1.4.7). La colata nel Vallone San Nicola ha raggiunto un ponte sulla ex S.S. N. 86 Istonia, dismessa dall'ANAS, che potrebbe essere danneggiato da un'ulteriore evoluzione dei movimenti. I fenomeni di dissesto hanno modificato l'assetto morfologico dell'area, generando deformazioni nel profilo del versante e perdite di superficie coltivabile.

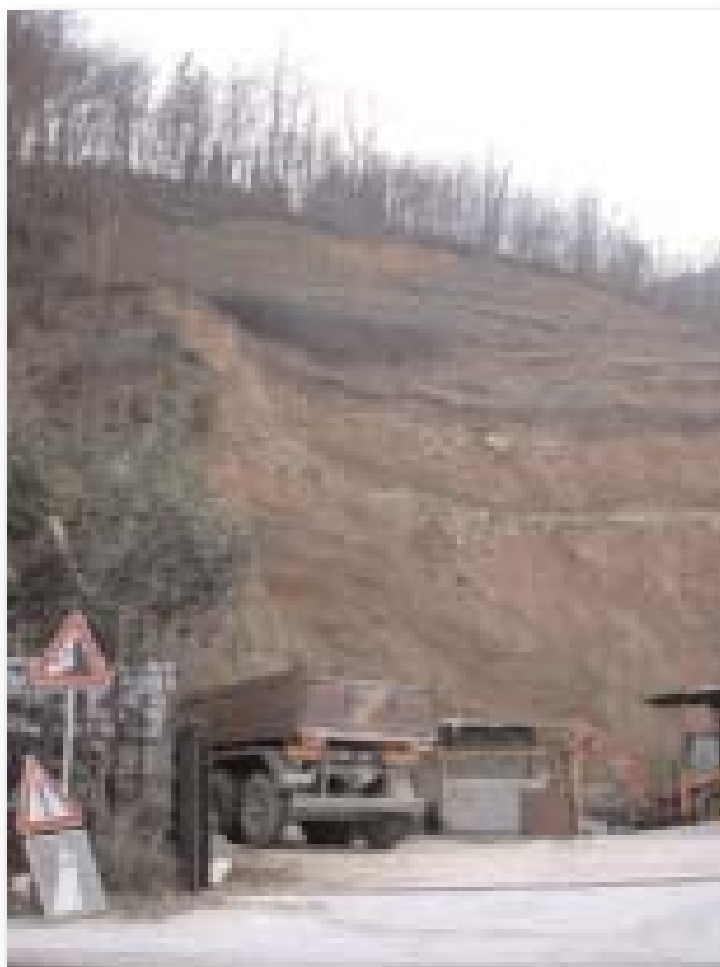
Un edificio, adibito a bar, è situato alla base di una scarpata, (Figura 1.4.13) dove affiorano depositi detritici e alluvionali di notevole spessore, che è stata interessata da un fenomeno franoso, attivatosi successivamente alla realizzazione del fabbricato stesso. L'attivazione di tale movimento gravitativo potrebbe essere stata originata da cause antropiche. Questa area ricade tra quelle a pericolosità e rischio frana molto elevato, ai sensi della D.L. 180/98.

*Figura 1.4.13: S.S. Venefrana. Sulla scarpata retrostante il bar affiorano terreni incoerenti ad elevata propensione al dissesto.*
