**APAT**

# **Le attività emergenziali APAT in seguito ad eventi alluvionali e sismici**

**Settembre 2002-gennaio 2003**

## 1.2 La crisi idrogeologica dei giorni 4 e 10 settembre 2002 nell'Isola d'Elba (LI)

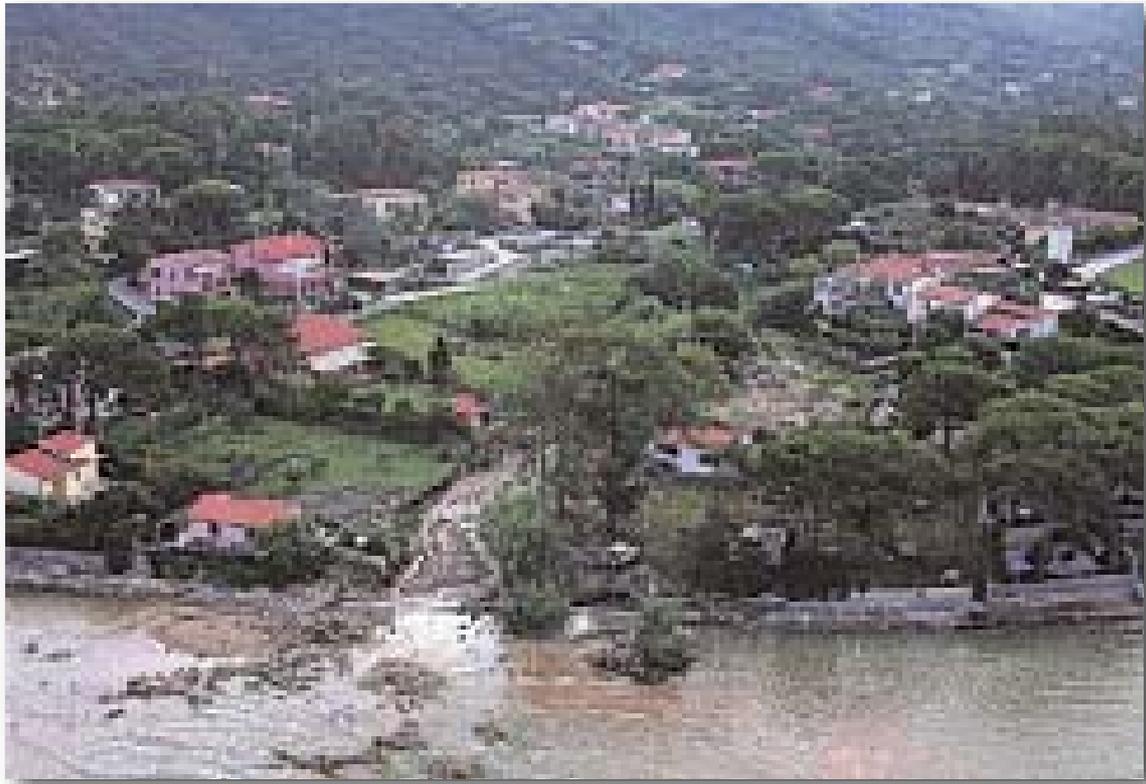
Nel primo caso un ponte stradale è stato ostruito dal materiale proveniente dalla piena, provocando un sovralluvionamento in un'area a monte occupata da abitazioni. Nel secondo caso le acque e il carico di sedimenti trasportato durante la piena, giunti in una zona molto pianeggiante a piccola distanza dal mare, non hanno trovato uno sbocco per la mancanza di una adeguata canalizzazione, invadendo di conseguenza il centro turistico Hotel del Golfo e aree contigue. Il centro ha subito lesioni a strutture murarie e pavimentazioni. Il materiale sedimentario giunto sulla costa, inoltre, controllato dal moto ondoso, è stato successivamente spinto verso terra, causando una parziale ostruzione delle canalette (raccolta e scolo acqua piovana) dell'hotel.

*Figura 1.2.6: Foce della Valle Gualdarone*

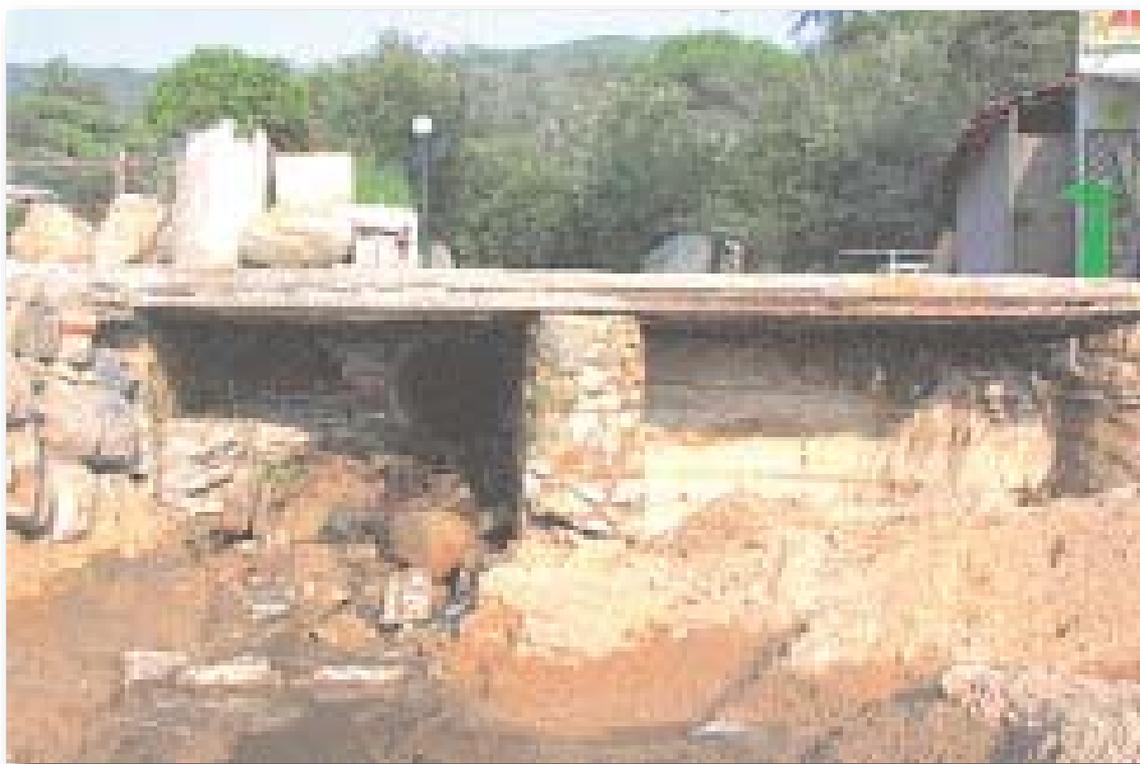
La località Scaglieri è stata duramente colpita (Tavola 2). Nel corso dell'evento di piena si sono verificate ostruzioni in corrispondenza dei tombini stradali e del Hotel Danila dove il fosso è intubato con un diametro 1000 mm fino alla sbocco a mare (Figura 1.2.8). Dalla foto si osserva come nel passato la sezione del fosso avesse dimensioni notevolmente più ampie.

Figura 1.2.8: Sbocco a mare del fosso di Scaglieri.

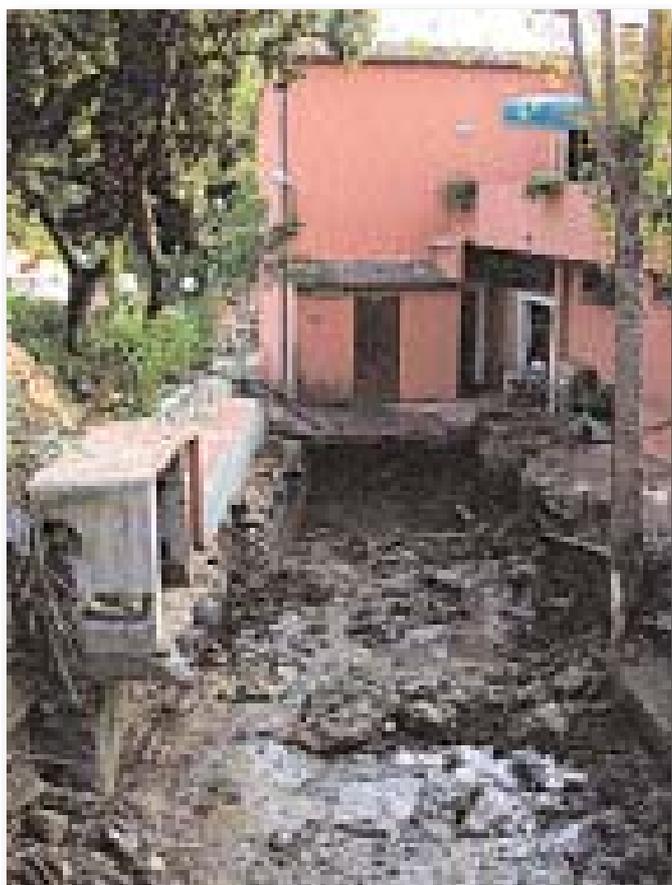
*Figura 1.2.9: Scaglieri, imbocco del tratto di fosso tombato*

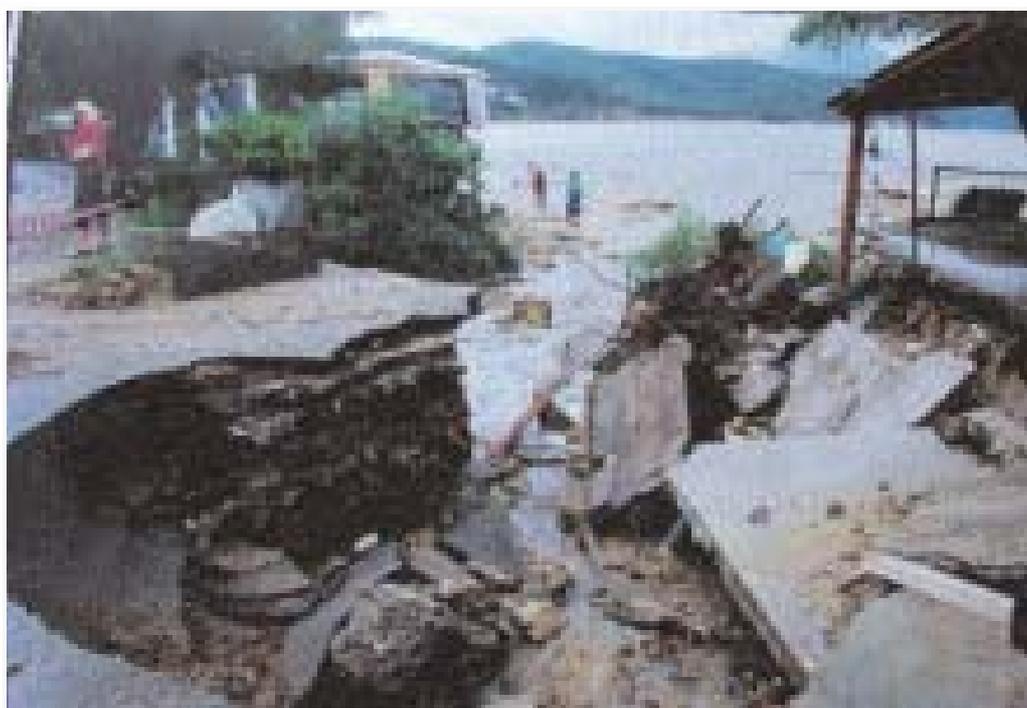
Le ostruzioni hanno determinato fenomeni di rigurgito con inondazione delle aree prossime alla foce. La piena è stata caratterizzata da un elevato trasporto solido e di materiale vegetale, com'è stato osservato nei cumuli detritici a valle. L'edificio dell'Hotel Danila ubicato sopra la tombatura è stato invaso da fango e acqua con tiranti idrici superiori al metro (Figura 1.2.9). Le acque del fosso in piena hanno continuato il loro corso invadendo un parcheggio e la strada d'accesso alla struttura turistica, provocando alla foce evidenti fenomeni erosivi e di deposizione (Figura 1.2.10 e 1.2.11).

*Figura 1.2.10: Scaglieri, l'onda di piena interessa una strada interna che arriva alla spiaggia producendo notevoli fenomeni erosivi*

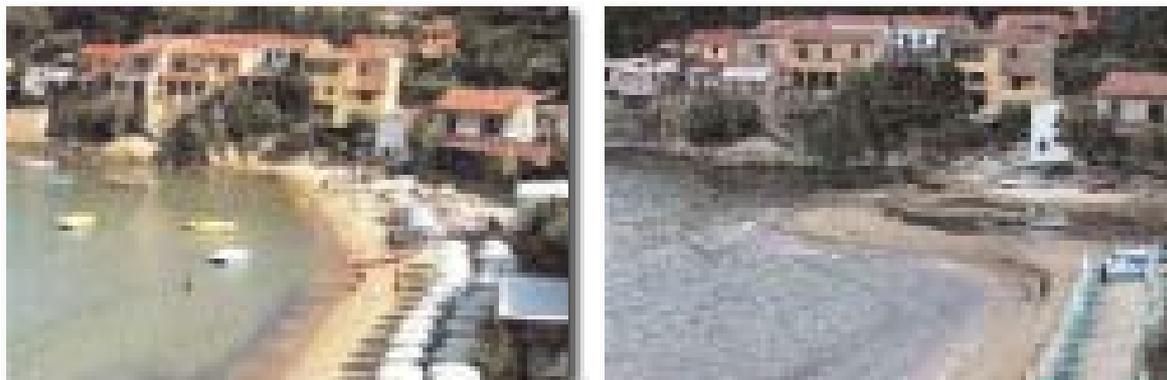
Figura 1.2.11: Spiaggia di Scaglieri prima e dopo l'evento

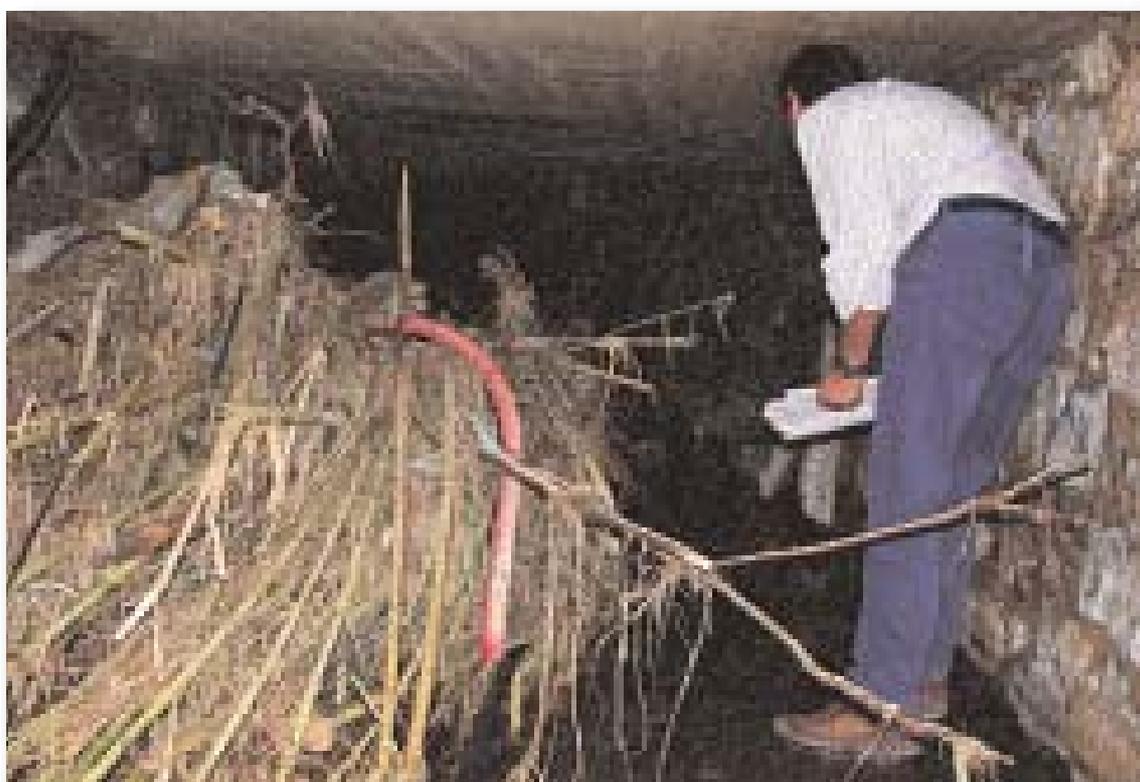
Più a Sud, nel Golfo della Biodola, un altro fosso anch'esso tombato si è ostruito investendo un villaggio turistico (Villaggio 2) con danni al pianterreno d'alcune abitazioni. Anche in questo caso la sezione del tratto tombato  $\varnothing$  800 mm si è dimostrata del tutto insufficiente.

Figura 1.2.12: Biodola - fosso scatolare ostruito parzialmente da materiale vegetale

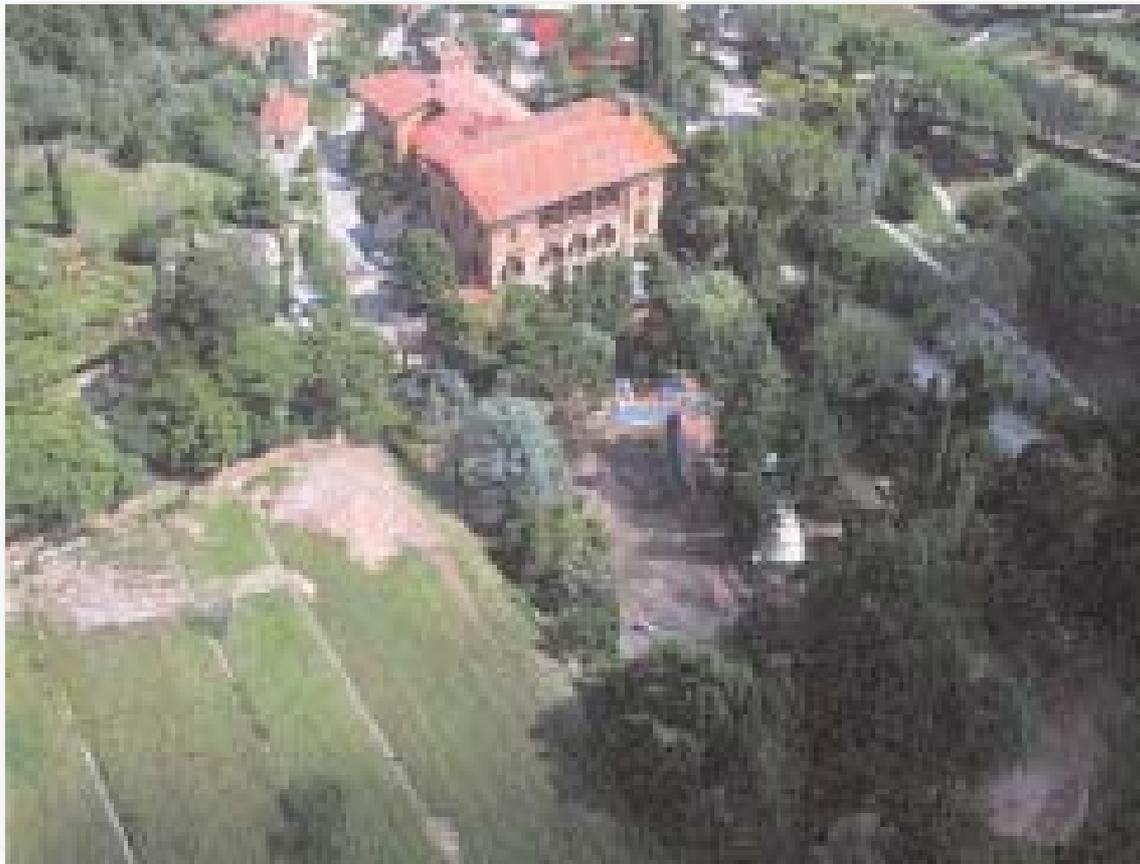
La distribuzione e la frequenza dei fenomeni gravitativi e alluvionali, avvenuti all'interno del bacino durante l'evento estremo del settembre 2002, mettono in risalto una diffusa instabilità dei versanti e un generale sottodimensionamento delle opere drenanti realizzate lungo le aste fluviali. A tale situazione si sono aggiunti fattori locali legati essenzialmente a drastici restringimenti di sezione, come per i casi più eclatanti rilevati nelle località S. Giovanni e Scuderia. Per quello che riguarda la prima località, durante l'evento alluvionale numerosi fossi minori sono entrati in crisi in corrispondenza della provinciale Bivio – Boni. I diversi impluvi, che fino a qualche decina d'anni fa scorrevano direttamente a mare, non hanno trovato un adeguato deflusso per la presenza di canali sottostradali sottodimensionati (completamente ostruiti da sedimenti e frammenti di vegetazione durante l'evento) e lo sviluppo di nuovi insediamenti nel tratto tra la provinciale e la costa (tra cui lo stabilimento termale di S. Giovanni). In località Scuderia, l'alveo di un affluente sinistro della Madonnina è stato drasticamente modificato da canale a cielo aperto a tubo con diametro ridotto. La rapida ostruzione del tubo durante l'evento a causa del materiale sedimentario proveniente dalle zone di monte ha senza dubbio amplificato il fenomeno alluvionale, causando numerosi danni all'Hotel Napoleon (Figura 1.2.15).

Figura 1.2.15: Panoramica dei dissesti avvenuti presso l'Hotel Napoleon

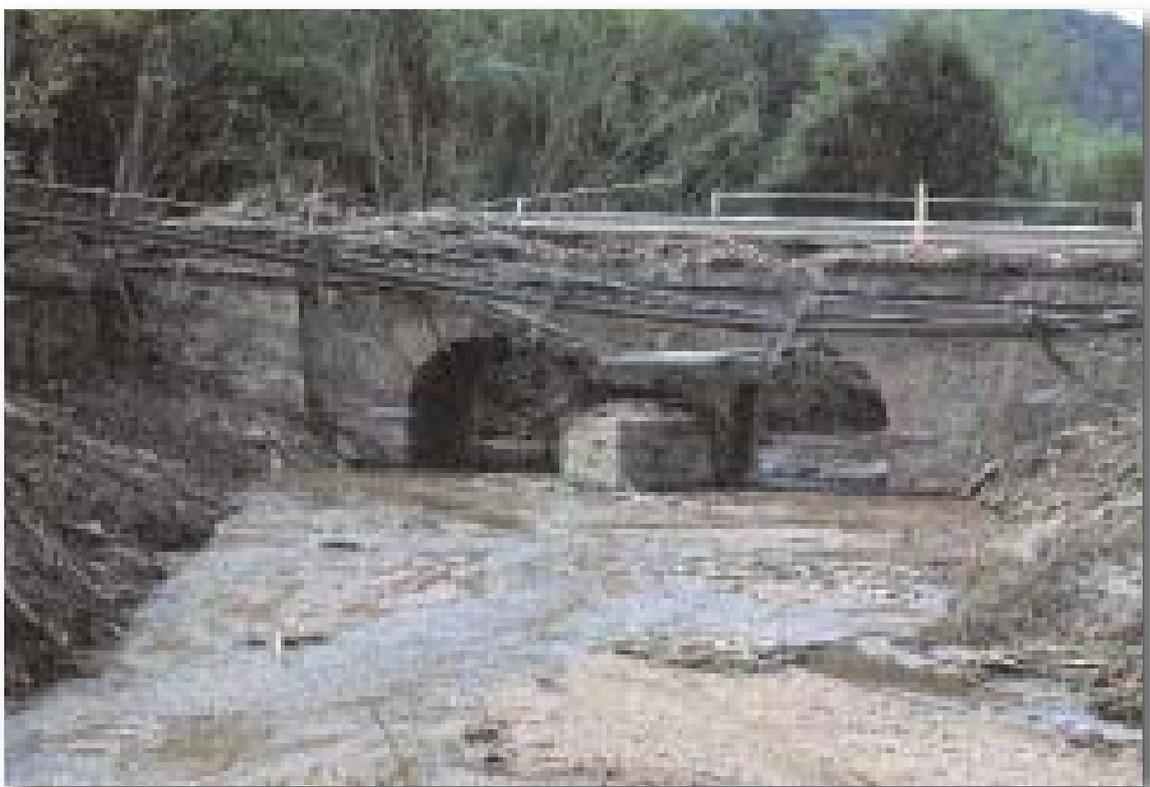
*Figura 1.2.16: Ponte sul Fosso Literno situato tra C. Verna e C. Miliani. Le protezioni della sede stradale sono state divelte dal passaggio dell'onda di piena, mentre parte dell'asfalto è stata asportata. Durante l'evento, la sezione di deflusso è stata completamente ostruita.*

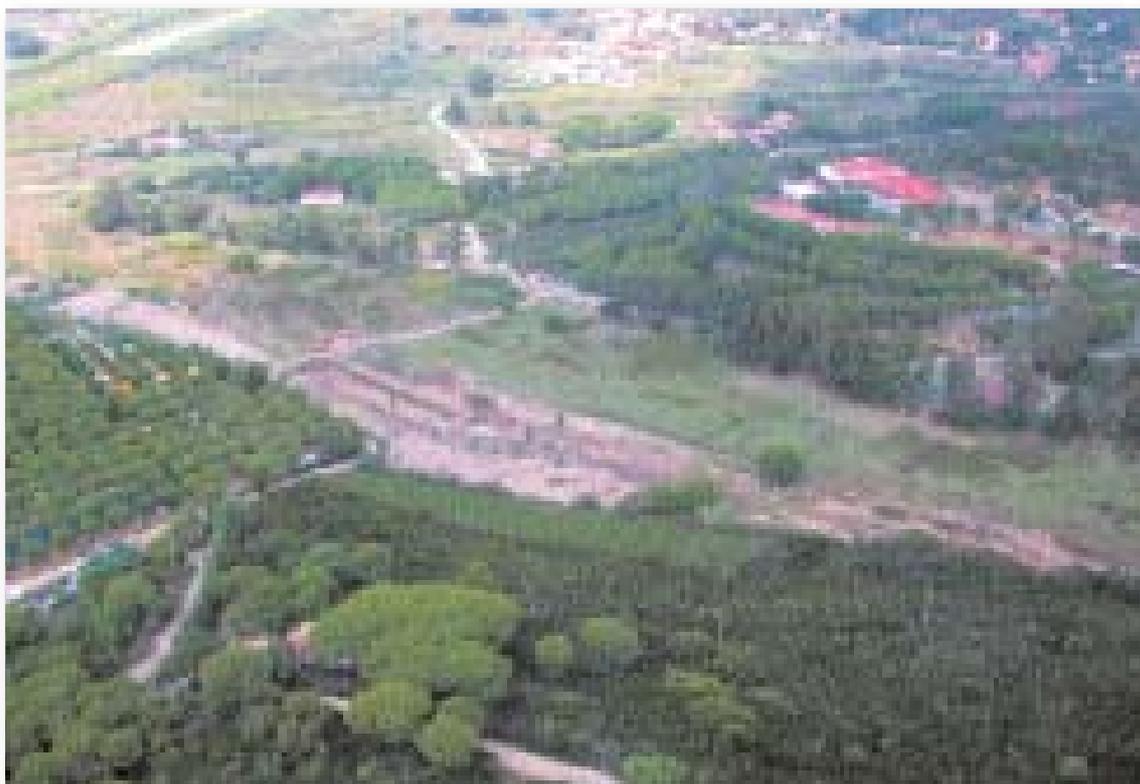
In corrispondenza di due ponti sul F.so Filetto, situati rispettivamente ad est dell'omonimo abitato, e a SSE di Bonalaccia (Figura 1.2.17) la sezione di deflusso è risultata insufficiente a permettere il passaggio dell'onda di piena e del carico solido, costituito da depositi sabbiosi, rari ciottoli e abbondanti resti vegetali (in prevalenza canne e piccoli tronchi). L'area a monte dei due rilevati è stata inondata e coperta da un battente idrico non inferiore al metro d'altezza.

*Figura 1.2.17: Ponte sul F.so Filetto a SSE est dell'abitato di Bonalaccia. La sezione di deflusso è risultata insufficiente a permettere il deflusso delle acque di piena ed ha determinato l'esonazione del fosso a monte del rilevato.*

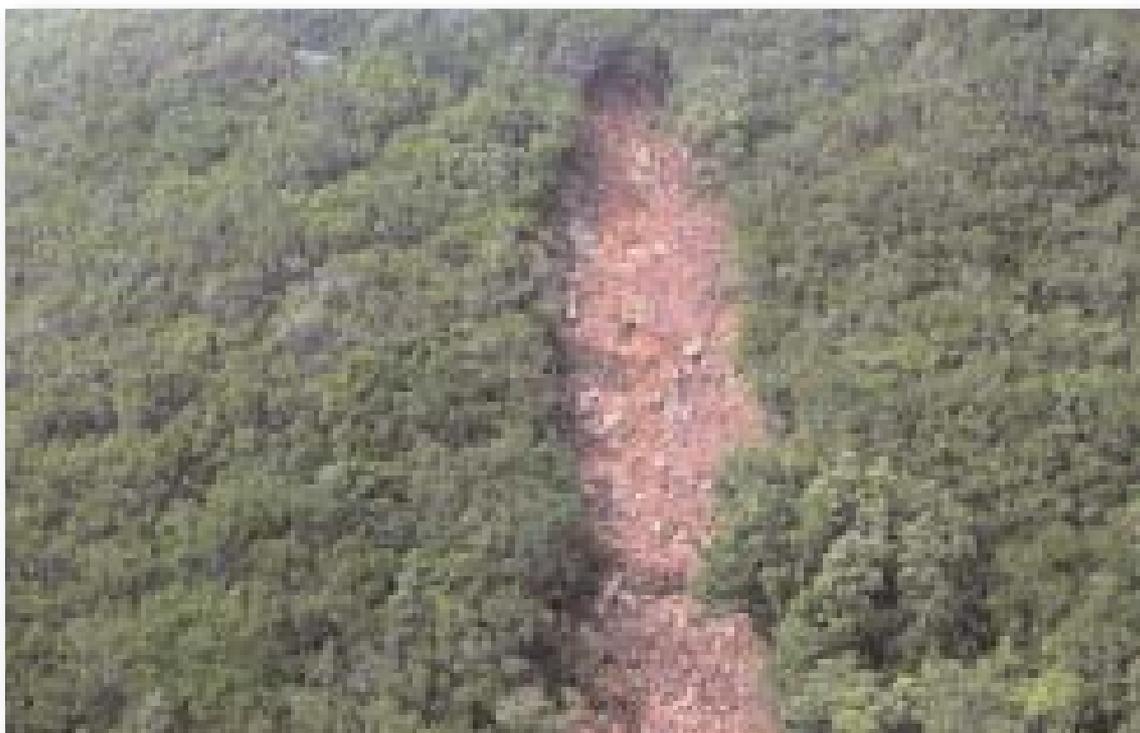
Figura 1.2.21: Area d'innescò del debris flow a valle della strada che da Il Monumento conduce a M. San Martino.

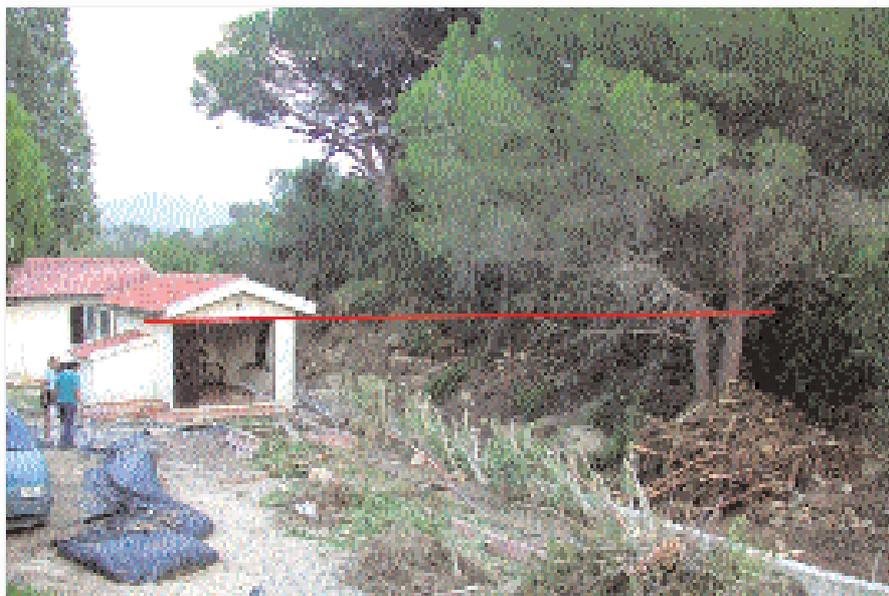
Nella zona valliva il flusso iperconcentrato ha continuato il suo corso investendo alcune abitazioni costruite immediatamente a ridosso dell'alveo di magra, distruggendo parzialmente le protezioni spondali e raggiungendo altezze idrometriche di circa 4,5 metri (Figura 1.2.22).

Figura 1.2.22: Abitazione costruita a ridosso dell'alveo di magra del Fosso Stagnolo. La linea rossa indica l'altezza raggiunta dall'onda di piena.

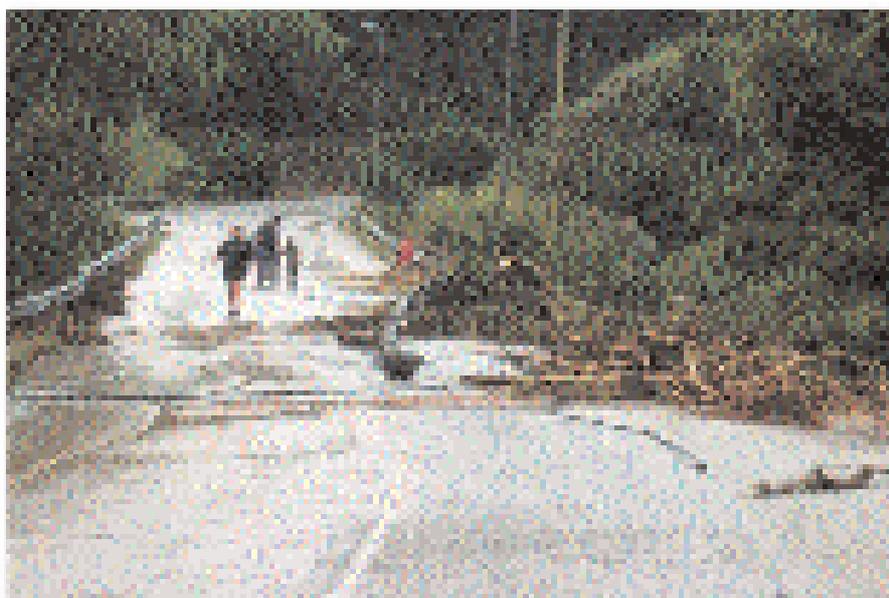
In corrispondenza della S.P. di Lacona (n. 30) il ponte a sezione rettangolare (Figura 1.2.23) ha costituito un evidente ostacolo al deflusso evidenziando l'insufficienza della sua luce in occasione di piene ad elevato trasporto solido. Il materiale trasportato in fluitazione ne ha parzialmente ostruito la luce provocando il sormonto della struttura in sinistra idrografica, con svellamento dei *guard-rail* ed invasione, con effetti distruttivi, della campagna circostante e di un campeggio. Alla foce è stata completamente asportato un ampio tratto di spiaggia, normalmente adibita ad attività balneari, e si è creato un vasto ventaglio detritico a mare (Figura 1.2.24).

Figura 1.2.23: La S.P. di Lacona in corrispondenza del ponte sul Fosso Stagnolo il giorno dopo l'evento (foto VV.FF.).

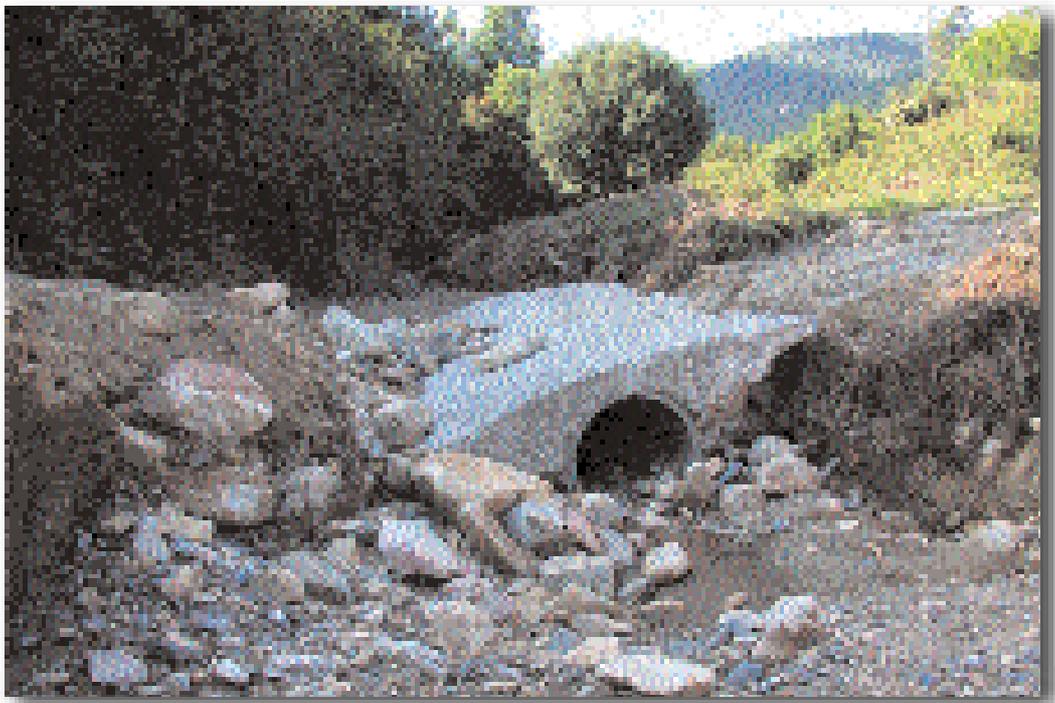
Il bacino del fosso S. Maria ha una estensione areale ed una gerarchizzazione del reticolo idrografico decisamente inferiore a quella di Fosso Stagnolo dal quale è diviso, ad ovest, dallo spartiacque di Serra del Pero. Anche in questo caso l'intero bacino è stato interessato da un intenso ruscellamento superficiale e il reticolo ha mostrato caratteri di spiccata torrenzialità, con forti erosioni di fondo e spondali sia dell'asta principale sia dei corsi tributari, che hanno accresciuto notevolmente il carico solido del torrente. Nel tratto di pianura il fosso è attraversato da tre strade circa parallele. In quella più a monte il torrente era forzato in un tubo di diametro 80 cm che durante la piena è stato occluso, l'attraversamento, costituito da una semplice struttura in calcestruzzo priva di fondazioni, è stato demolito dalla piena che ha sormontato gli argini, allagando le aree circostanti (Figura 1.2.25).

Figura 1.2.25: Attraversamento del Fosso S. Maria demolito dalla piena.

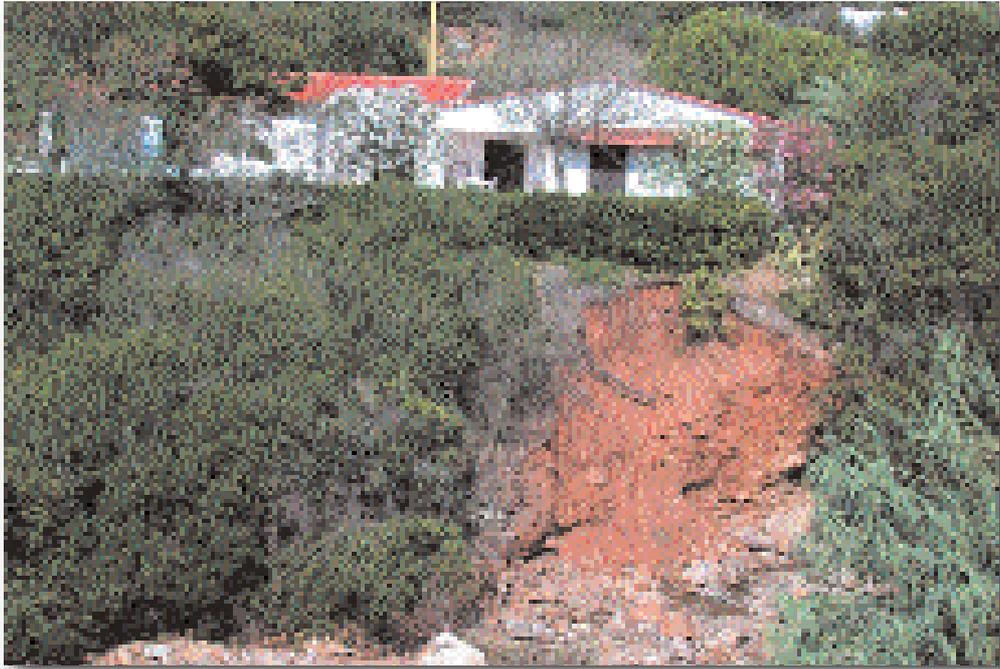
Nei due piccoli bacini, il settore montano, caratterizzato da pendenze elevate, è stato interessato da rilevanti processi erosivi lungo le aste principali con associati modesti scivolamenti delle coltri detritiche (Figura 1.2.27).

Figura 1.2.27: Fosso Pontimento, scivolamento corticale a monte dell'abitato di Morcone.

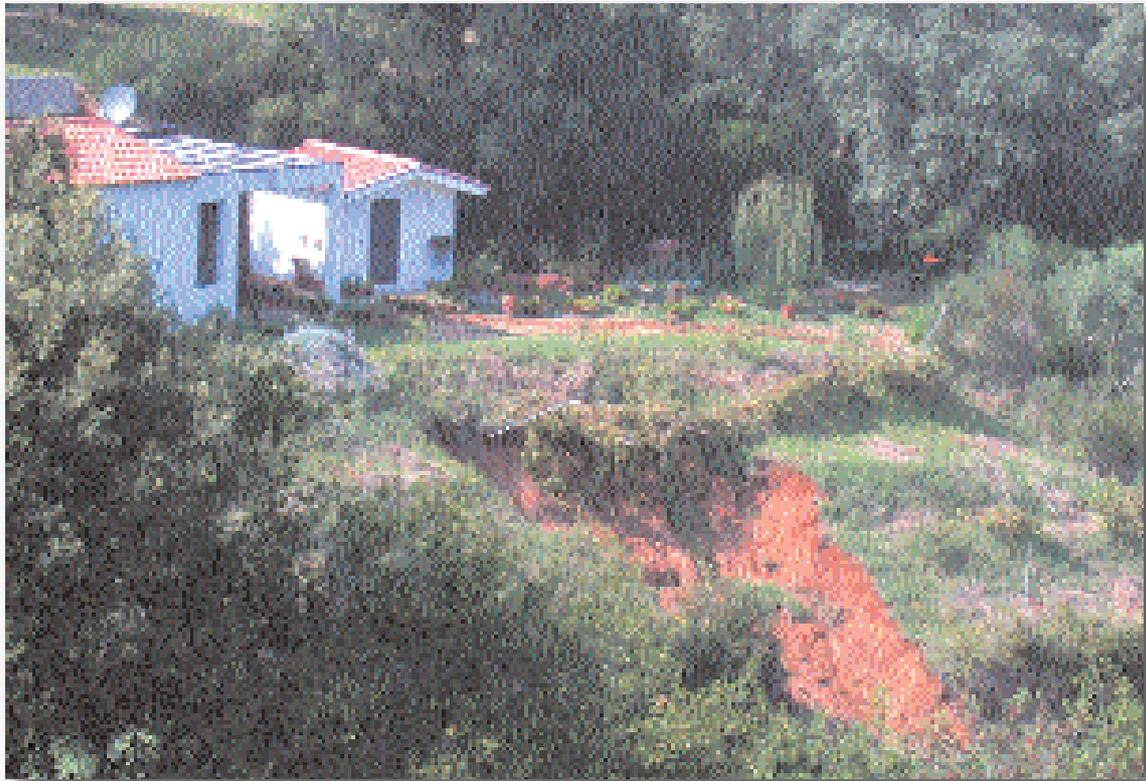
Figura 1.2.29: Capoliveri – frana.

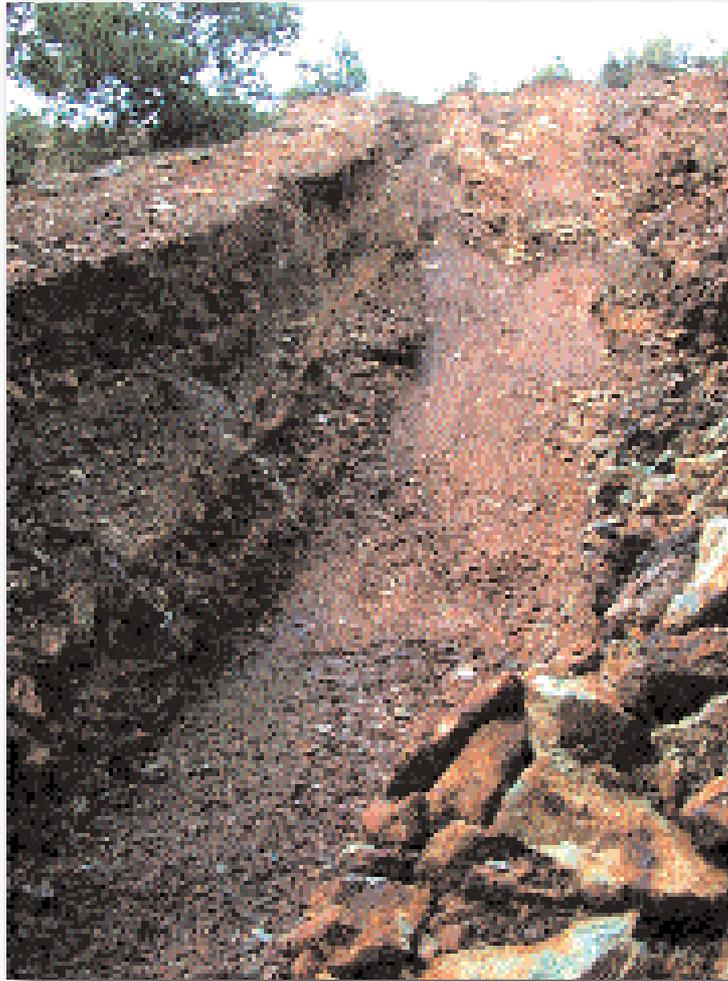
*Figura 1.2.30: Area di innesco dello scivolamento corticale all'interno del bacino del Rio Ortano.*

Tale dissesto, innescatosi con il nubifragio delle prime ore della mattina del giorno 10 settembre, è riferibile ad uno scivolamento corticale evolvente a colata che si è prodotto lungo una scarpata costituita da depositi detritici eterometrici e poco cementati legata probabilmente all'attività estrattiva (Figura 1.2.30).

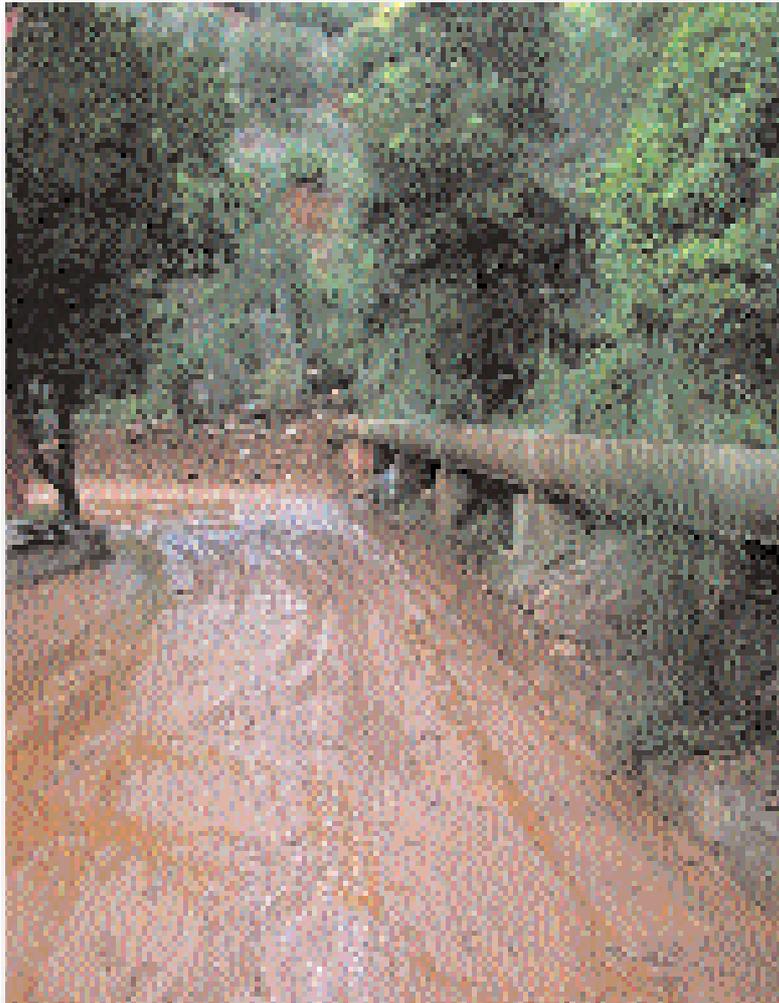
*Figura 1.2.31: Canaletta in calcestruzzo allo sbocco del fosso per l'allontanamento delle acque di scorrimento superficiale, con sezione insufficiente di deflusso*

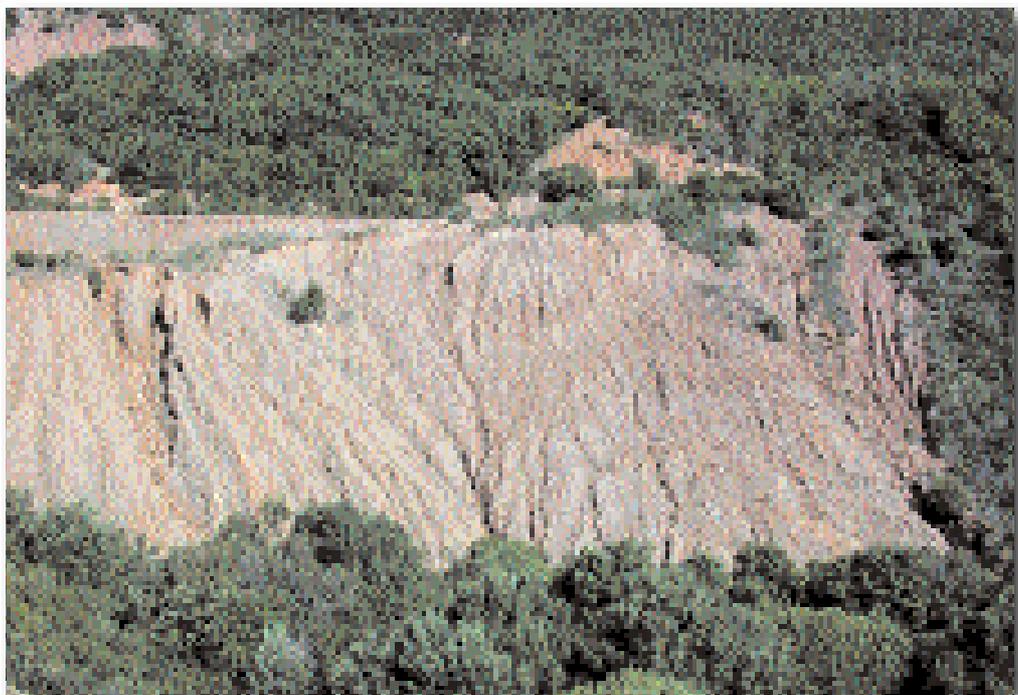
Figura 1.2.32: Rio Marina, fenomeni d'erosione lineare in corrispondenza di riporti antropici nelle aree di miniera

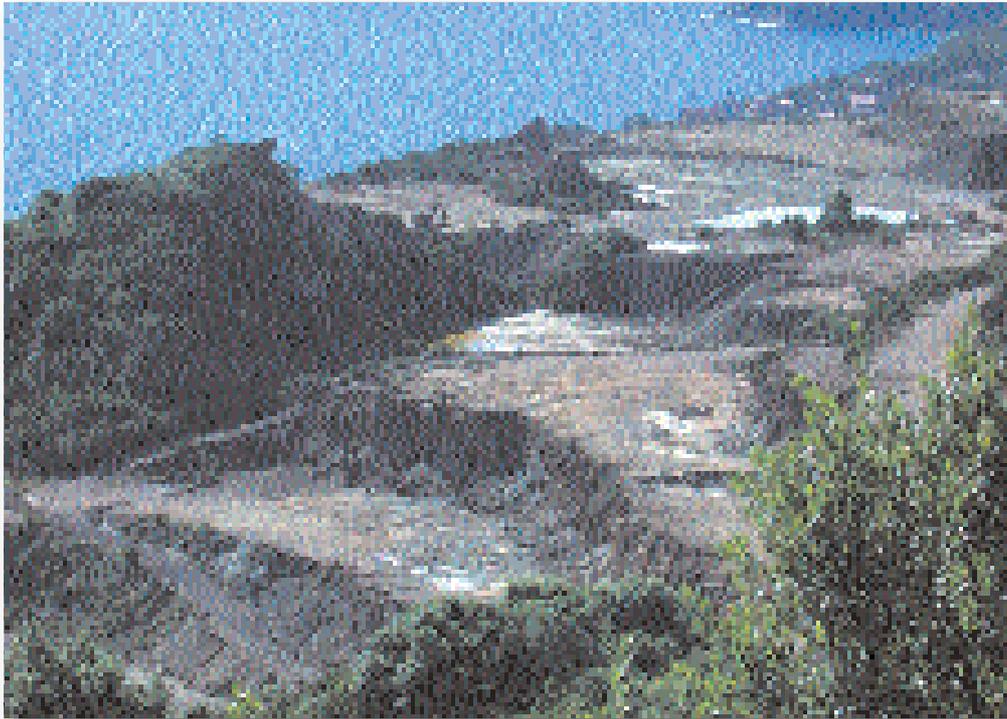
*Figura 1.2.33: Rio Marina, fenomeni d'erosione sulle scarpate che delimitano i piani di coltivazione delle miniere.*

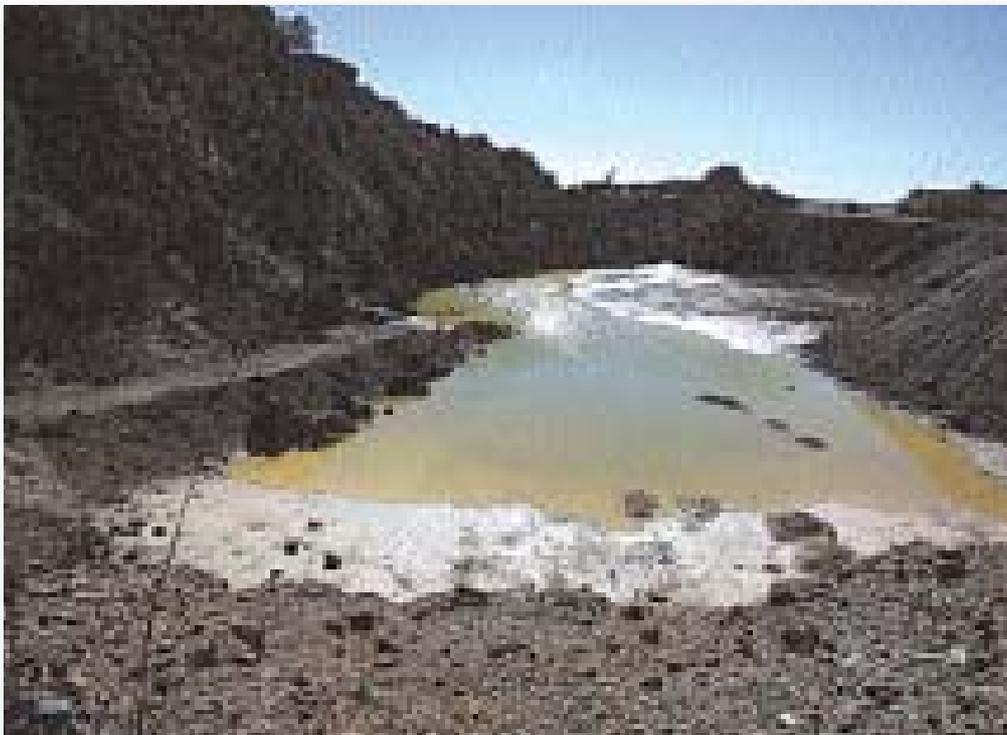
A N e NE dell'abitato sono presenti numerose zone minerarie inattive dal 1992, dove si sono rilevati estesi depositi di risulta delle attività effettuate, incoerenti ed a luoghi in precario stato di equilibrio lungo il versante. Tali terreni costituiscono alcune delle scarpate dei piani di coltivazione e si presentano denudati e facilmente aggredibili dagli agenti esogeni (Figura 1.2.32 e 1.2.33). Le recenti precipitazioni hanno determinato la formazione di due laghetti di modeste dimensioni, del volume complessivo di 2.500 mc circa, nelle depressioni rese impermeabili dalla frazione più fina del terreno di risulta (Figura 1.2.34). L'eventualità che

*Figura 1.2.34: Rio Marina, particolare di uno dei laghetti formato dall'accumulo d'acqua piovana nel piazzale di coltivazione della miniera.*

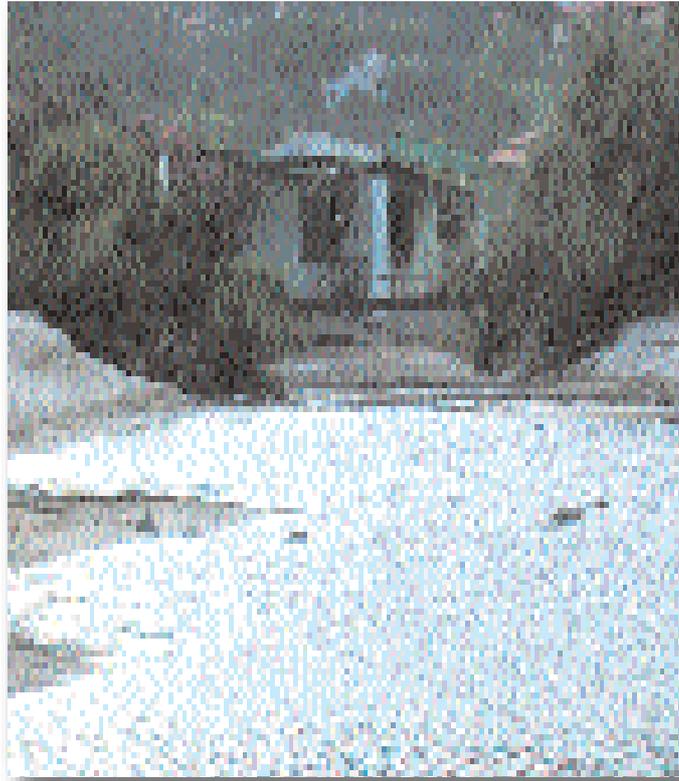
Il Fosso Fetovaia (comune di Campo dell'Elba) ha un bacino meno esteso degli altri fossi in questione. L'impluvio termina sulla spiaggia omonima alle cui spalle sono sorte numerose infrastrutture turistiche (parcheggi, bar, alberghi, ristoranti, etc.). Anche in questo caso il fosso presenta una fitta vegetazione in alveo, che è delimitato nel tratto terminale da alcuni muretti a secco. Durante il sopralluogo sono stati rilevati nel tratto compreso tra la S.P. 25, limitati fenomeni di erosione in alveo; in prossimità della spiaggia di Fetovaia si sono verificati piccoli alluvionamenti che hanno interessato alcune strutture (Figura 1.2.35).

*Figura 1.2.35: Fosso Fetovaia, piccolo fenomeno di alluvionamento in prossimità della spiaggia.*

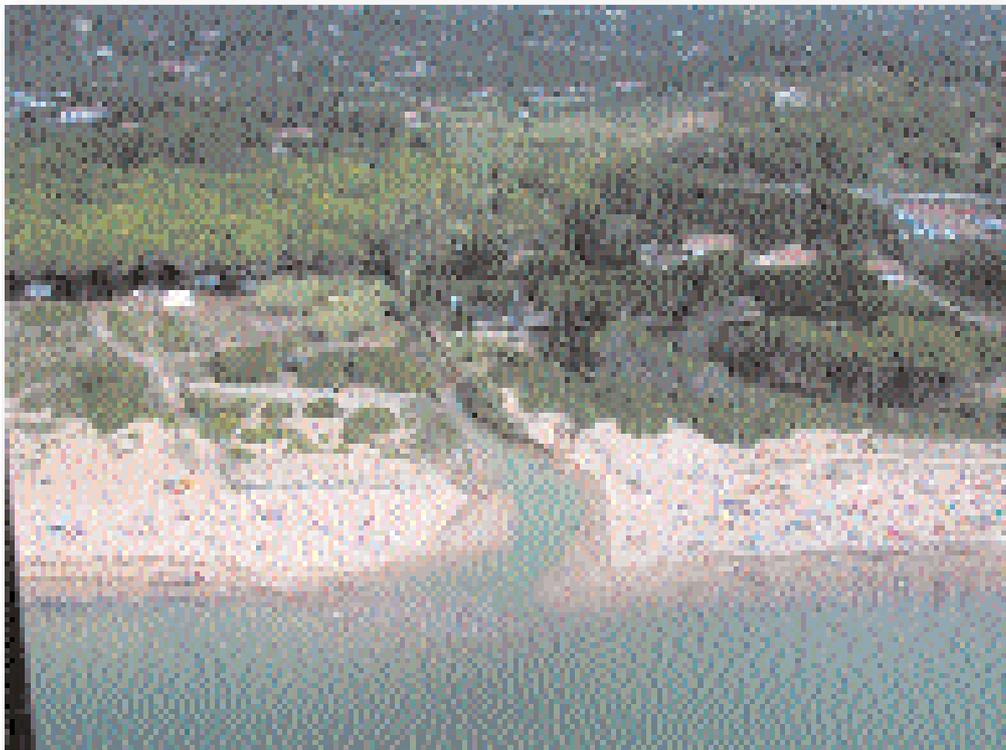
*Figura 1.2.38: Fenomeni erosivi e deposizionali presso la foce del Fosso S. Rita*
