## **Report riassuntivo ISPRA sopralluoghi viabilità 24-31/08/2016**

**ISPRA - Tabella sintetica sopralluoghi 24-31 agosto 2016**

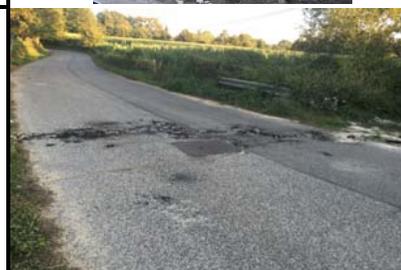
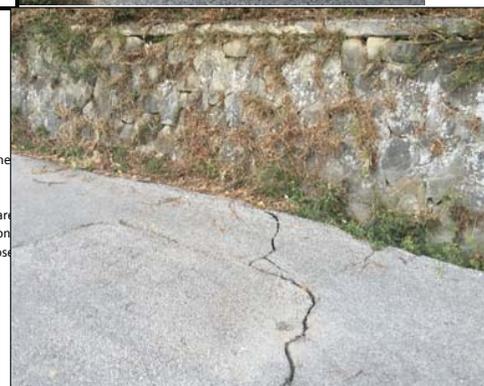
ISP-R1202	24/08/2016	Bivio subito fuori dell'abitato di Cossito	42,673730	13,291078	fessure su manto stradale	Fratture irregolari beanti fino a due-tre cm massimo tagliano l'asfalto. Una di queste si segue in una stradina di cemento al di sotto della sede stradale principale verso valle. Le fratture (se ne riconoscono varie subparallele tra loro con orientazione media circa N110) appaiono corrispondere a zone di danneggiamento nei muri di contenimento laterali, realizzati con blocchi di arenaria cementati. Si nota che tali fratture, pur in corrispondenza di una delle tracce della faglia della Laga, appaiono con tutta probabilità avere un'origine secondaria.	Trascurabile. La fessurazione potrebbe evolvere ma al momento non ci sono elementi che facciano pensare ad una rapida evoluzione con apertura di fratture pericolose

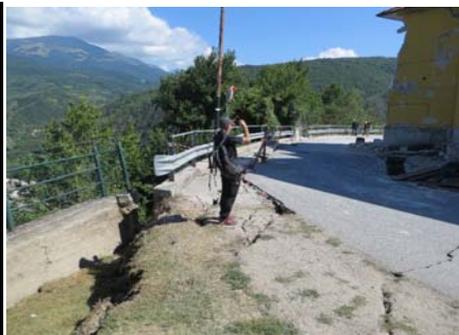
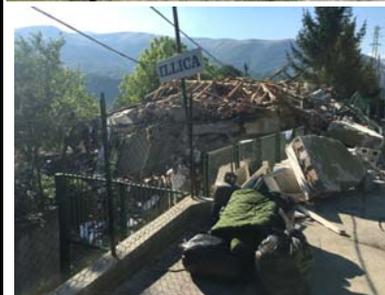
ISP-RI208	25/08/2016	Illica	42,703346	13,264165	Cedimento muro di sostegno casa privata e fratture lungo strada	Nei pressi del nucleo abitato sono osservabili fratture longitudinali al bordo della carreggiata dovute al cedimento di un muro di contenimento di una casa distrutta.	Medio-basso. Si consiglia di monitorare. Verificare la stabilità del muro il cui danneggiamento può compromettere l'integrità della sede stradale.
ISP-RI209	25/08/2016	Lungo la strada e i tornanti da Illica a Poggio Casoli	42,691082	13,267412	Distacco di blocchi da taglio stradale	Lungo la strada e i tornanti per Poggio Casoli sono stati rilevati molti distacchi di blocchi dalla scarpata a margine stradale con dimensioni fino al metro.	Medio. Da monitorare. Non si esclude la possibilità di ulteriori distacchi a seguito di eventuali nuovi eventi sismici.
ISP-RI210	25/08/2016	Lungo la strada al primo tornante da Poggio Casoli a Illica	42,691082	13,267756	Frattura a margine della strada	In prossimità primo tornante, scendendo da Poggio Casoli, è stata rilevata una frattura (larga circa 8 m e aperta fino a 3-4 cm, orientata circa E-O) a margine della strada dovuta all'attivazione di un movimento gravitativo lungo la scarpata al margine esterno della carreggiata.	Medio-basso. Si consiglia di monitorare.

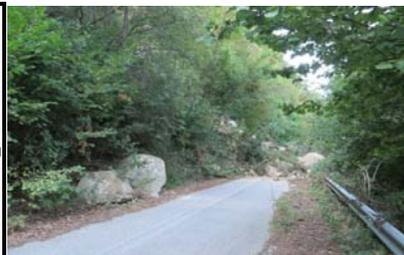
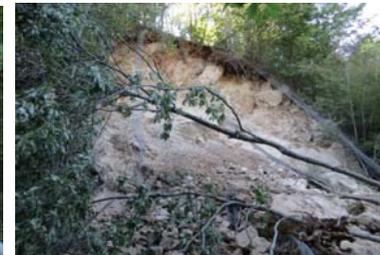
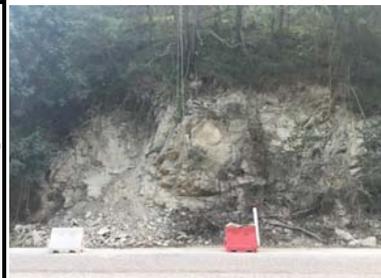
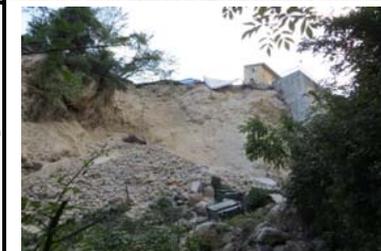
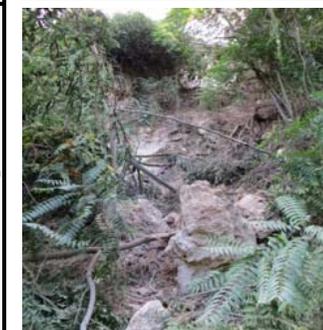
ISP-AP201	25/08/2016	Lungo la via Salaria, al di sotto del paese di Pescara del Tronto	42,751262	13,272642	Frana	Sono state osservate diverse frane anche di notevoli dimensioni che hanno impattato la via Salaria richiedendo la riduzione della carreggiata a senso unico alternato. Tutto il versante osservato presenta forte predisposizione all'instabilità gravitativa con potenziale coinvolgimento sia della via Salaria che di quella di accesso al paese di Pescara del Tronto.	Alto. E' possibile la riattivazione del fenomeno lungo tutto il versante sottostante il paese di Pescara del Tronto. Interventi di diboscamento sono già in corso
ISP-AP202	25/08/2016	Lungo la via Salaria, al di sotto del paese di Pescara del Tronto	42,750563	13,272344	Frana	Sono state osservate diverse frane anche di notevoli dimensioni che hanno impattato la via Salaria richiedendo la riduzione della carreggiata a senso unico alternato. Tutto il versante osservato presenta forte predisposizione all'instabilità gravitativa con potenziale coinvolgimento sia della via Salaria che di quella di accesso al paese di Pescara del Tronto.	Alto. E' possibile la riattivazione del fenomeno lungo tutto il versante sottostante il paese di Pescara del Tronto. Interventi di diboscamento sono già in corso

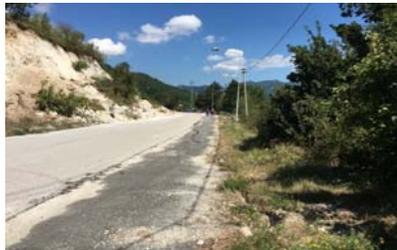
ISP-AP207	26/08/2016	Strada SP129 di accesso a Pescara del Tronto da Sud. Poco prima del centro abitato	42,748832	13,269328	Frattura a margine della strada	Frattura che si segue lungo tutto il margine della strada per movimento franoso lungo il versante	Medio-alto. Da monitorare. Tutto il versante è soggetto a movimenti franosi

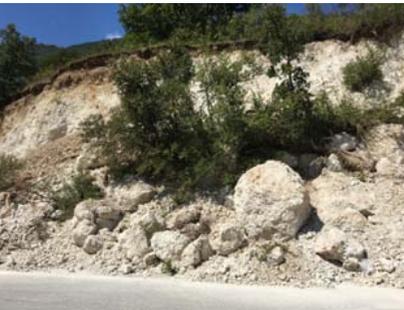
ISP-AP208	26/08/2016	Strada SP129 di accesso a Pescara del Tronto da Sud. Poco prima del centro abitato	42,749301	13,269407	Crolli lungo il taglio stradale	Crolli di blocchi fino a 2 m <sup>3</sup> e di materiale incoerente lungo il taglio stradale alto circa 10 m	Medio-alto. Non si può escludere il ripetersi di eventi franosi analoghi a seguito di nuove scosse

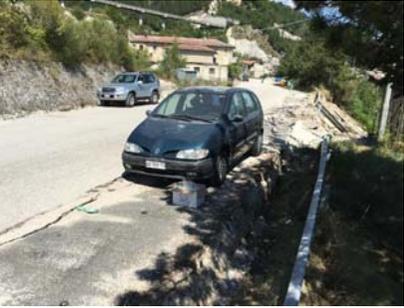
ISP-AP209	26/08/2016	Strada SP129 di accesso a Pescara del Tronto da Sud. Poco prima del centro abitato	42,749300	13,269749	Frana	Movimento franoso lungo il margine stradale verso valle con interessamento del bordo della carreggiata	Alto. Non si può escludere il ripetersi di eventi franosi analoghi a seguito di nuove scosse con conseguente retrogressione del fronte

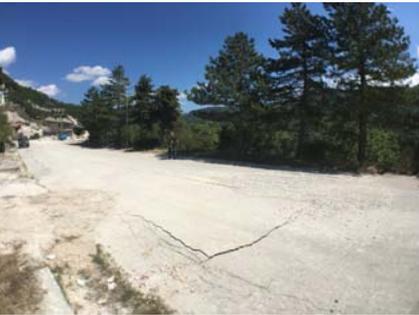
ISP-AP210	26/08/2016	Strada SP129 di accesso a Pescara del Tronto da Sud. Poco prima del centro abitato	42,749970	13,269996	Fratture su manto stradale	Fratture su manto stradale parallele e trasversali al versante	Da monitorare. Non si esclude che in caso di ulteriori scosse le fratture possano evolvere compromettendo la fruibilità della sede stradale

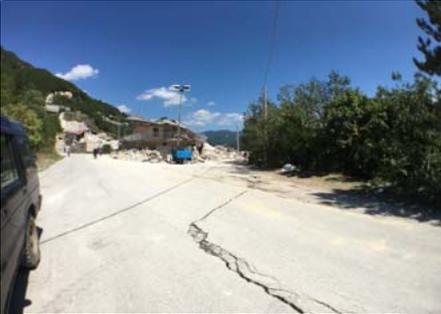
ISP-AP211	26/08/2016	Strada SP129 di accesso a Pescara del Tronto da Sud. Poco prima del centro abitato	42,750271	13,270109	Fratture su manto stradale	Fratture su manto stradale (fino a metà carreggiata) dovute a movimento di versante	Alto. Da monitorare. Non si esclude che in caso di ulteriori scosse la frana possa evolvere interessando la sede stradale

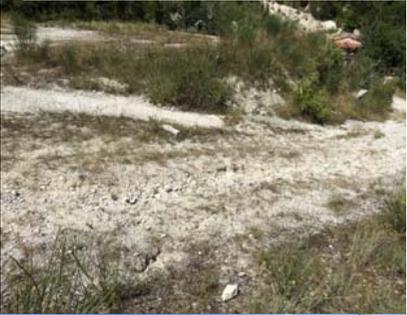
ISP-AP212	26/08/2016	Stradina bianca per la cava	42,751033	13,269900	Fratture su strada bianca	Fratture lungo la stradina bianca che porta alla cava	Da monitorare. Non si esclude che in caso di ulteriori scosse anche gli accumuli di cava possano mobilitarsi. Sono necessari ulteriori sopralluoghi

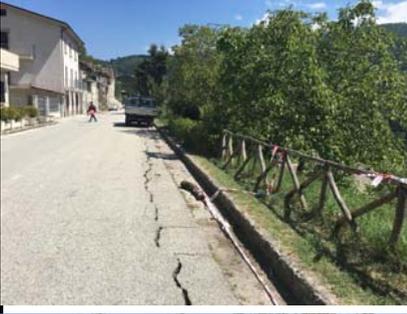
ISP-AP213	26/08/2016	Strada SP129 lungo il paese	42,752396	13,270377	Fratture lungo il margine della strada	Fratture lungo il margine della strada dovute a frana lungo il versante	Alto. Non si può escludere il ripetersi di eventi franosi analoghi a seguito di nuove scosse e conseguente retrogressione del fronte

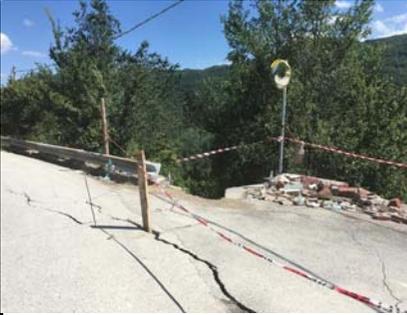
ISP-AP214	26/08/2016	Strada SP129 lungo il paese	42,752386	13,272597	Fratture lungo il margine della strada	Fratture lungo il margine della strada dovute a frana lungo il versante	Alto. Non si può escludere il ripetersi di eventi franosi analoghi a seguito di nuove scosse e conseguente retrogressione del fronte

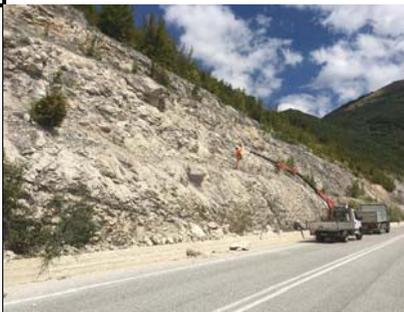
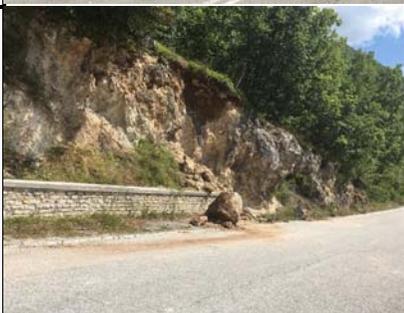
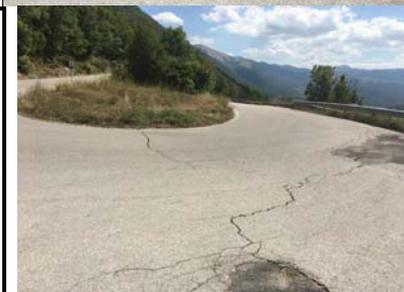
ISP-PG203	26/08/2016	Strada SP477 per Castelluccio	42,795709	13,132472	Fratture nel manto stradale	Fratture nella carreggiata per cedimenti della massicciata stradale dovuti a movimenti gravitativi verso valle	Modesto. Da monitorare. Non si può comunque escludere l'evoluzione di tali fratture a seguito di nuovi eventi sismici e anche per gravità

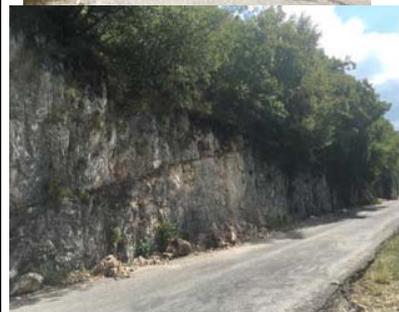
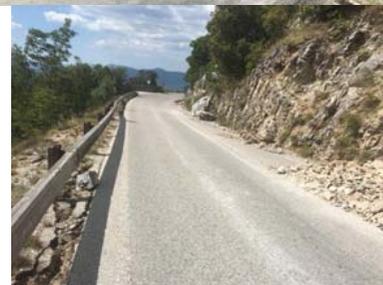
ISP-PG204	26/08/2016	Strada SP477 per Castelluccio	42,787363	13,140102	Fratture nel manto stradale	Fratture nella carreggiata per cedimenti della massciata stradale dovuti a movimenti gravitativi verso valle	Modesto. Da monitorare. Non si può comunque escludere l'evoluzione di tali fratture a seguito di nuovi eventi sismici e anche per gravità
ISP-PG205	26/08/2016	Strada SP477 per Castelluccio	42,783354	13,146873	Distacchi in roccia	Blocchi calcarei distaccatisi dal taglio stradale alto fino a 5 m	Modesto. Non si può comunque escludere il verificarsi di distacchi analoghi in caso di nuovi eventi sismici
ISP-PG206	26/08/2016	Strada SP477 per Castelluccio	42,764340	13,151644	Distacchi in roccia	Blocchi calcarei distaccatisi dal taglio stradale alto fino a 5 m	Modesto. Non si può comunque escludere il verificarsi di distacchi analoghi in caso di nuovi eventi sismici
ISP-PG207	26/08/2016	Strada SP477 per Castelluccio	42,770121	13,152504	Crolli di blocchi e distacchi	Blocchi calcarei distaccatisi dal taglio stradale e crollo di blocchi dal versante di dimensioni fino a qualche mc	Medio. Non si può escludere il crollo di blocchi analoghi a seguito di ulteriori scosse. Da monitorare

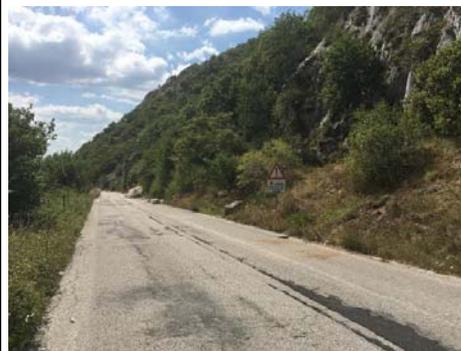
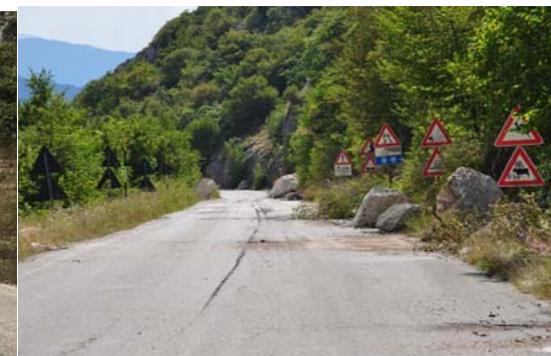
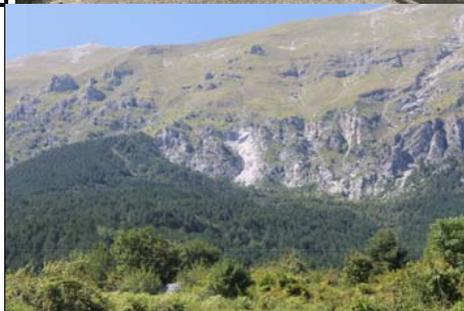
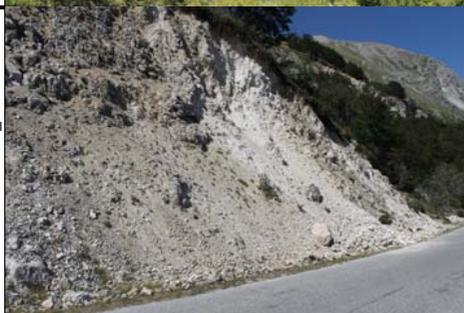
ISP-PG208	26/08/2016	Strada SP477 per Castelluccio	42,765017	13,166490	Crolli di blocchi litici	Crollo di blocchi calcarei dal versante	Medio. Non si può escludere il crollo di blocchi analoghi a seguito di ulteriori scosse. Da monitorare
ISP-PG209	26/08/2016	Strada SP477 per Castelluccio	42,767179	13,169563	Crolli di blocchi litici	Serie di crolli di blocchi calcarei dal versante di dimensione fino a qualche mc	Medio. Non si può escludere il crollo di blocchi analoghi a seguito di ulteriori scosse. Da monitorare
ISP-AP215	29/08/2016	Versante sudest massiccio Monte Vettore	42,811519	13,279427	riattivazione di crollo di blocchi calcarei	Serie di crolli di blocchi calcarei dal versante di dimensione fino a qualche mc	Molto basso. Non si può escludere il crollo di blocchi analoghi a seguito di ulteriori scosse, ma lontano da strade e centri abitati
ISP-AP216	29/08/2016	Strada SP89 tra Pretare e Forca di Presta, circa 1 km prima del valico	42,797944	13,267850	caduta massi sulla strada	Serie di crolli di blocchi calcarei dal versante di dimensione fino a 60-70 cm di lato max	Medio. Non si può escludere il crollo di blocchi analoghi a seguito di ulteriori scosse. In corso disaggancio e stabilizzazione

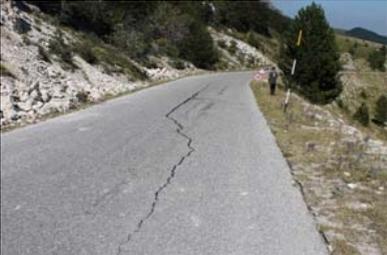
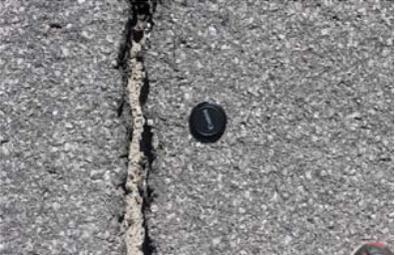
ISP-AP217	29/08/2016	Strada SP89 tra Pretare e Forca di Presta, circa 1 km prima del valico	42,797547	13,267312	movimento franoso che interessa parte della carreggiata	Fratture di tensione (apertura 2-3 cm) nella carreggiata per cedimento della massicciata stradale dovuto a movimento gravitativo verso valle, lunghezza circa 30-40 m,	Medio. Non si può escludere la prosecuzione del movimento gravitativo. Da monitorare.

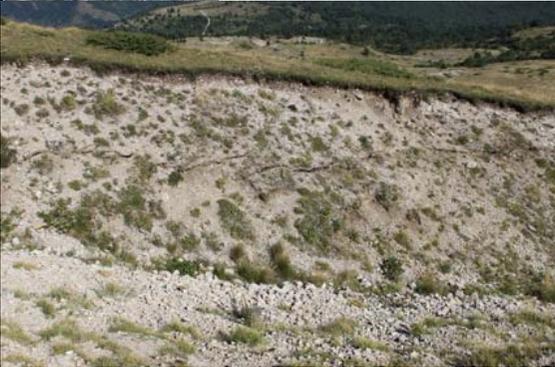
ISP-AP219	29/08/2016	A monte della strada SP89 tra Pretare e Forca di Presta, circa 800 m prima del valico	42,800549	13,265965	frattura lungo un'incisione sul versante	ampia frattura beante (variabile fino a 10 cm ca.) con rigetto fino a ca. 20 cm. Si segue con continuità fino alla sella del Vettoretto a quota 1950. Probabile riattivazione di faglia.	Medio-basso. Non si può escludere un'evoluzione del movimento. Da monitorare.

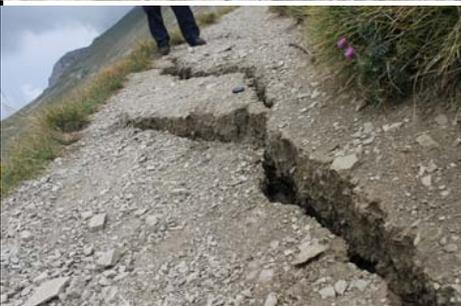
ISP-AP220	29/08/2016	Sul sentiero per le cime de Vettore e il Rifugio Zilioli, a quota 1950	42,807578	13,263130	frattura che disloca il sentiero	ampia frattura beante (variabile fino a 10 cm ca.) con rigetto fino a ca. 20 cm. Si segue con continuità già a partire dalla SP89 e continua nel versante a mezzacosta. Probabile riattivazione di faglia.	Medio-basso. Non si può escludere un'evoluzione del movimento. Da monitorare.

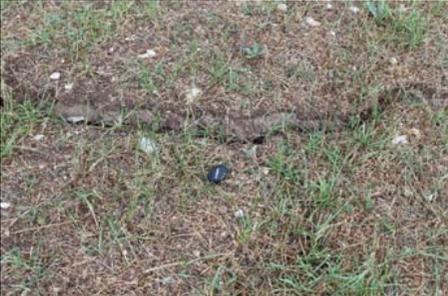
ISP-PG210	30/08/2016	Versante sud del centro abitato di Castelluccio di Norcia	42,825380	13,207300	Frattura nel campo	ampia zona di fratturazione (fascia di almeno un metro), rigetto fino a 20 cm e beante fino a 10 cm. Lunghezza superiore a 100 m	Basso

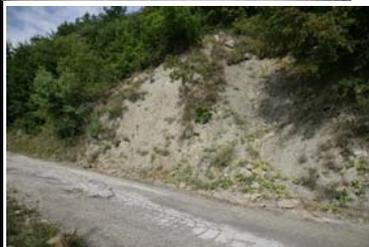
ISP-RI212	31/08/2016	Strada di collegamento Illica-Poggio d'Api	42,421890	13,169850	Caduta massi sulla strada	Distacco e crollo di massi dalla parte alta della scarpata a monte della strada. L'area è caratterizzata da un movimento franoso persistente al terremoto e il distacco di massi arenacei interessa la corona di tale frana. I blocchi hanno dimensioni massime di 30-50 cm e la scarpata è alta circa 5 metri. Ci sono blocchi pericolanti.	Medio. Alcuni blocchi instabili andrebbero disgiunti

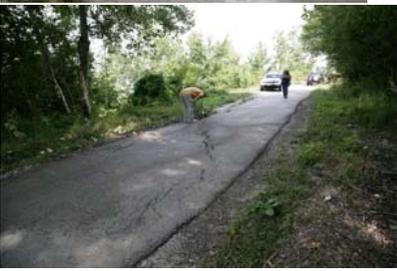
ISP-RI213	31/08/2016	Strada di collegamento Illica-Poggio d'Api	42,426480	13,165810	Frattura beante trasversale alla strada	Una frattura trasversale alla strada (N145W) è stata riattivata dal terremoto. La frattura ha origine gravitativa, presenta apertura fino a 2cm e un rigetto fino a 10cm. All'estremità di valle si è aperta una buca.	A seguito di precipitazione e riattivazione del movimento gravitativo, la frattura potrebbe aumentare di apertura e rigetto.

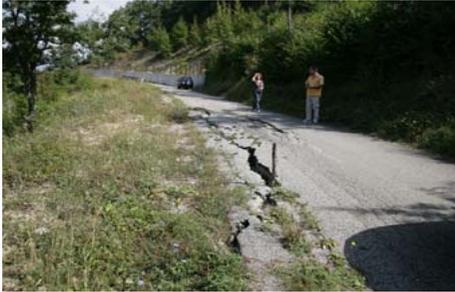
ISP-RI214	31/08/2016	Strada di collegamento Illica-Poggio d'Api	42,431400	13,171110	Movimento franoso che interessa la strada	Un movimento franoso è stato riattivato dal terremoto ed interessa la carreggiata stradale con un sistema di fratture della lunghezza fino a 20m, apertura fino a 20 cm e rigetto fino a 20cm. Ci sono chiare evidenze di possibile evoluzione retrogressiva a monte ed avanzante a valle.	Elevato, la frana potrebbe evolvere verso monte interessando il resto della strada.

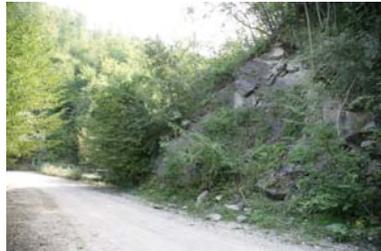
ISP-RI215	31/08/2016	Strada di collegamento Poggio d'Api-Colle	42,433380	13,181050	Crolli di blocchi arenacei sulla strada	Crolli e scorrimenti traslativi di blocchi arenacei dalla parte di corona di una scarpata di frana preesistente al terremoto. I blocchi hanno dimensioni da 30-40 cm fino al metro, la scarpata è alta circa 12metri. Molti blocchi instabili sono ancora presenti nella parte alta della scarpata.	Pericolosità medio-alta, rischio medio dato che la strada è percorsa solo da mezzi agricoli e/o per il taglio e trasporto della legna.

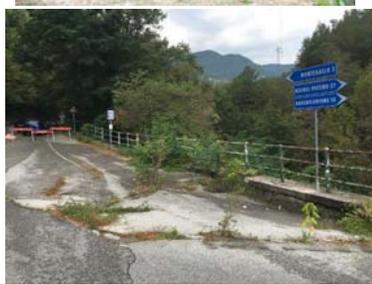
ISP-AP222	31/08/2016	SP89 Bivio Montegalio-Monticello, poco sopra Bisignano	42,846697	13,346643	riattivazione di movimento franoso	frana che interessa la spalla destra del ponte stradale al bivio di Montegalio-Monticello. Cedimento preesistente con allargamento fratture causa sisma	Medio-alto, ma fenomeno già noto e strada interessata transennata.

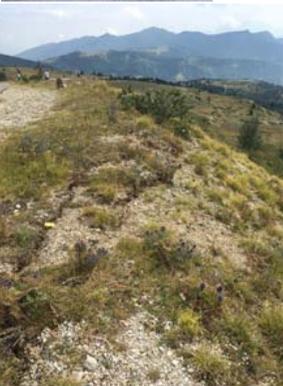
ISP-AP224	31/08/2016	Strada SP89 tra Pretare e Forca di Presta, circa 800 m prima del valico, in corrispondenza di ISP-AP218	42,796810	13,266030	movimento franoso a bordo strada	Movimento franoso in atto (fratture in allargamento progressivo rispetto ai giorni scorsi), in corrispondenza della traccia della faglia, che interessa il bordo strada e localmente l'asfalto per un tratto superiore a 100m; aperture beanti e rigetti fino a 40 cm e più.	Medio-alto per il progredire del movimento e interessamento della sede stradale
