## **Relazione di sopralluogo per la verifica speditiva delle condizioni di stabilità di aree di versante nel territorio del comune di Crognaleto (TE)**

Su indicazione del Di.Coma.C di Rieti, e a seguito di segnalazione inviata dal Sindaco del comune di Crognaleto (TE), il giorno 07/09/2016 sono stati effettuati un sopralluogo in località Madonna della Tibia e un sopralluogo in località Poggio Umbricchio, nel territorio del comune di Crognaleto (TE).

I sopralluoghi sono stati finalizzati ad una verifica delle condizioni di stabilità e della pericolosità per fenomeni di frana.

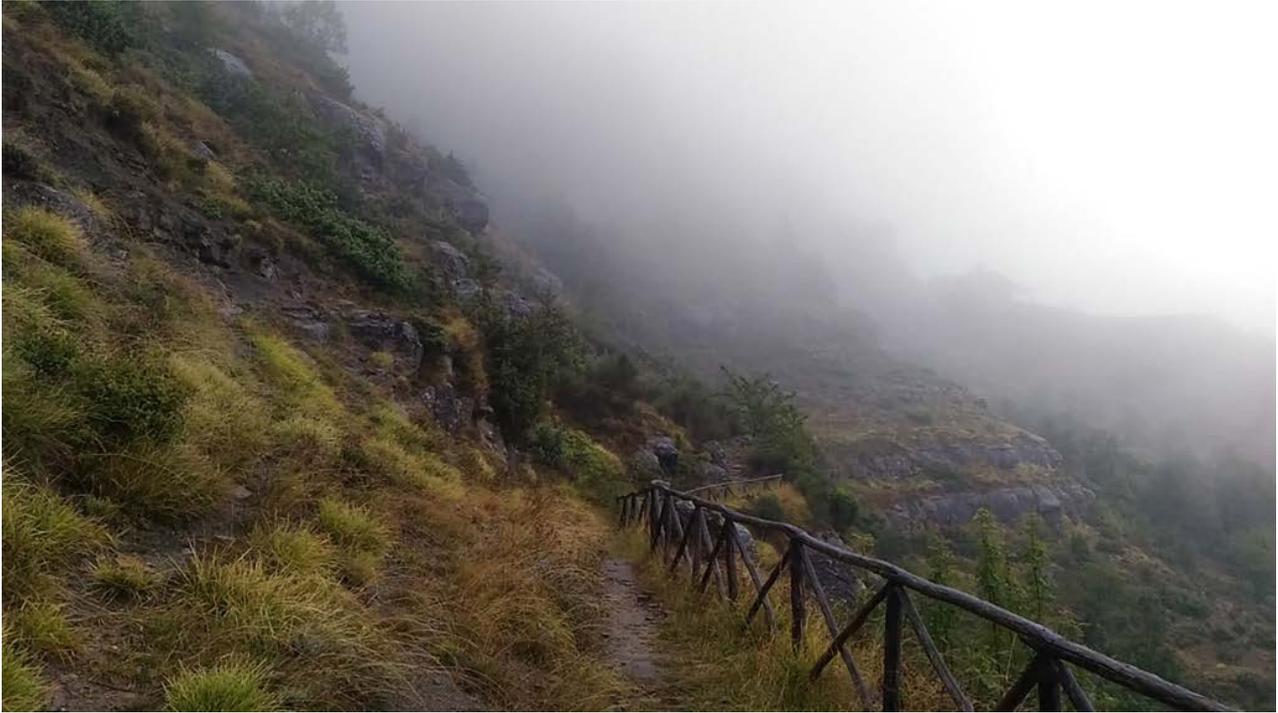
**Foto 1 - Località Madonna della Tibia**

L'assetto morfologico è caratterizzato dalla presenza di versanti da molto acclivi a subverticali, a profilo irregolare e ad elevata energia di rilievo. Lungo il versante osservato, si succedono balze e modesti gradini morfologici suborizzontali (coordinate: UTM 33T 376340 - 4716249), la cui origine è legata alla alternanza di livelli con caratteristiche litologiche molto diverse appartenenti alla formazione del Flysch della Laga, che costituisce l'ossatura del rilievo (foto 1).

L'evoluzione morfologica del versante è caratterizzata dal prevalere dei fenomeni di crollo e ribaltamento che mobilitano blocchi di dimensioni comprese tra pochi dm<sup>3</sup> e molti m<sup>3</sup>.

L'innesco dei crolli è favorito dalla presenza di un diffuso quadro fessurativo che interessa le bancate arenacee appartenenti alla formazione flyschoide.

Relativamente ai fenomeni pregressi, la presenza di nicchie di distacco e cornici litologiche aggettanti lungo il versante, e di blocchi e massi nel settore inferiore del versante - anche in vicinanza delle abitazioni - testimonia la ricorrenza dei fenomeni di crollo.

La messa in sicurezza di un'area di versante di notevole estensione, quale quella in oggetto, soggetta a crolli, richiede l'esecuzione di studi e indagini accurati, finalizzati alla definizione dell'evento atteso e della "frana di progetto" e, in ogni caso, non può interessare - per ragioni economiche - l'intera superficie del rilievo.

Pertanto, si possono ipotizzare interventi finalizzati alla messa in sicurezza delle abitazioni e della strada, da eseguire limitatamente agli areali che sovrastano i manufatti.

- a) disgreggio di blocchi e massi instabili;
- b) realizzazione di chiodature e placcaggio di blocchi con reti in acciaio, quando le dimensioni dei blocchi non consentono il disgreggio;
- c) messa in opera di barriere paramassi. Dimensioni e caratteristiche delle barriere andranno definite sulla base del calcolo della energia di impatto dei volumi attesi, sulla base di opportuna modellazione;
- d) in alternativa e/o in associazione alle barriere paramassi, realizzazione di tomi o valli per l'arresto dei blocchi franati.

Tali interventi dovranno essere accompagnati da ulteriori interventi, *non strutturali*, quali la limitazione dell'accesso al sentiero che conduce alla Chiesa della Madonna della Tibia - elemento di richiamo turistico-religioso - impedendo l'afflusso di visitatori in concomitanza di condizioni meteorologiche avverse.

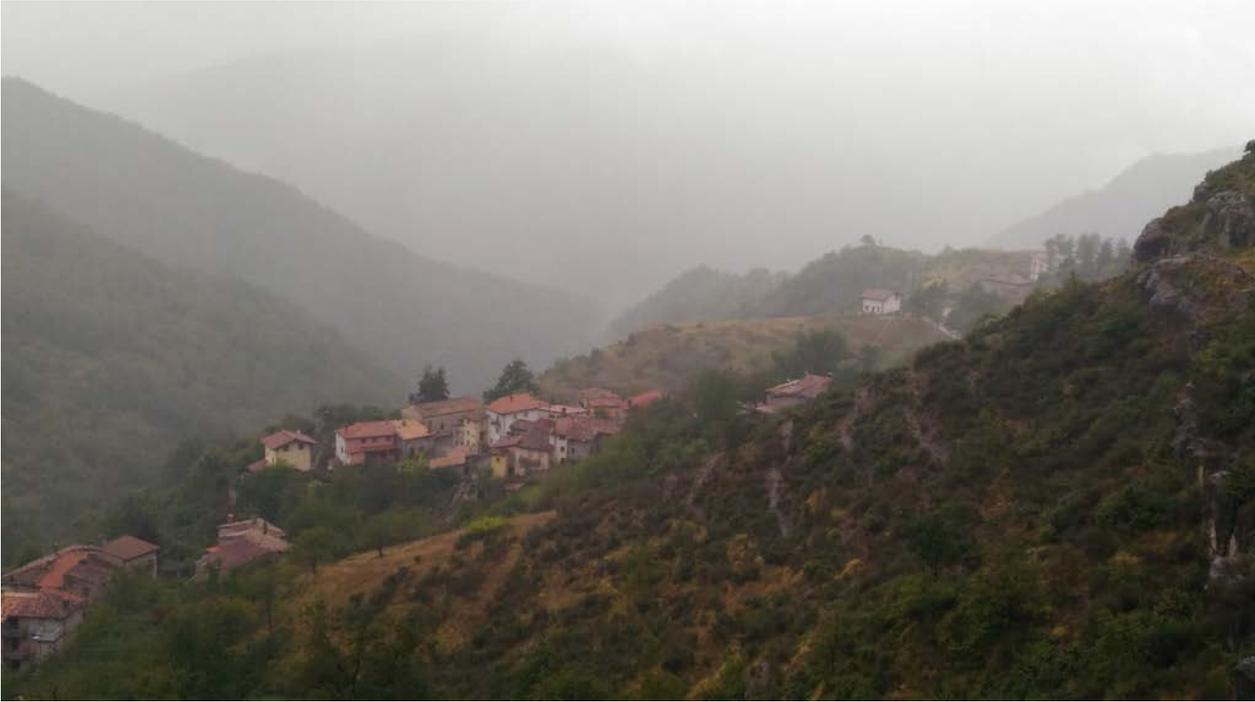
**Foto 2 - Località Madonna della Tibia**

La porzione mediana del versante è caratterizzata da una acclività meno accentuata; verso il basso una fitta copertura vegetazionale ricopre le pendici, dove sono ubicate alcune abitazioni (foto 2) e una strada di collegamento comunale.

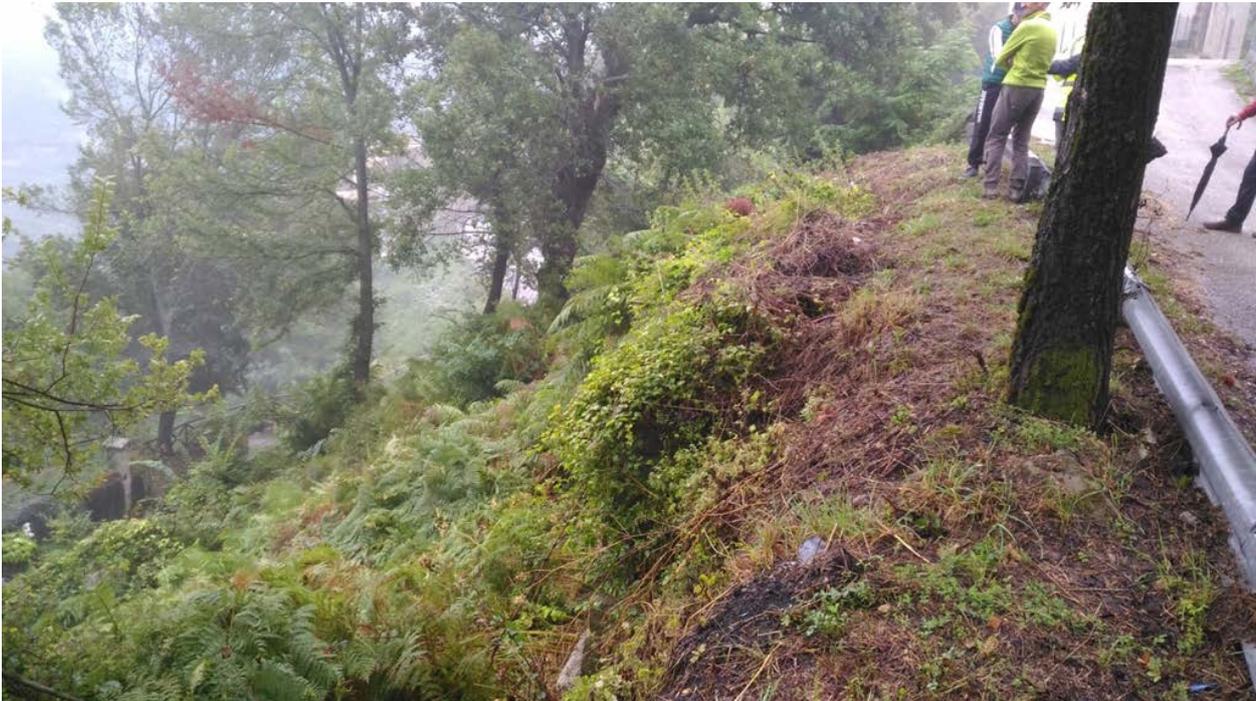
**Foto 3 - Località Poggio Umbricchio**

Tale area, compresa tra due tornanti successivi, risulta essere molto ripida e ricoperta da vegetazione infestante (foto 3); nella parte sommitale è presente un'opera muraria parallela al bordo stradale, parzialmente inclinata verso valle.

Nel corso del sopralluogo non sono state osservate evidenze di movimenti gravitativi (concavo-convessità del terreno, accumulo di materiale detritico al piede ecc.) in atto e/o connessi al recente evento sismico.

Si può ipotizzare, in via del tutto preliminare, la necessità di realizzazione di opere di sottofondazione con micropali della sede stradale sommitale e, contestualmente, interventi di consolidamento al piede, mediante muri di contenimento, a protezione della sede stradale sottostante.

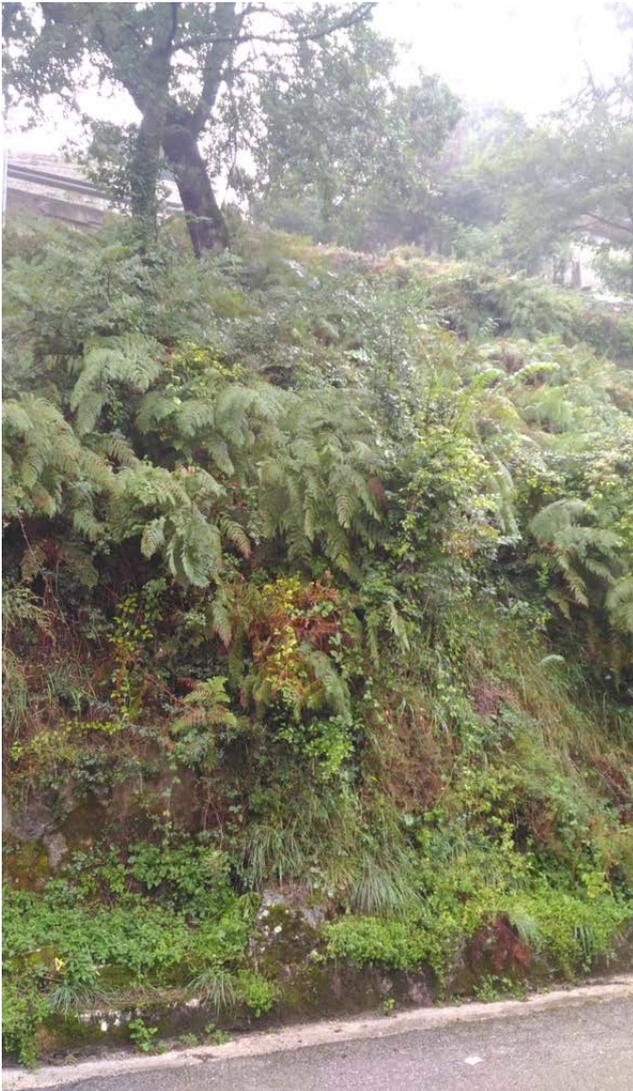
**Foto 4 - Località Poggio Umbricchio**

Tuttavia, l'assetto morfologico del versante appare sufficientemente indicativo dell'esistenza di condizioni di dissesto (foto 4).

E' necessario pertanto approfondire la conoscenza dell'assetto geomorfologico dell'area, al fine di definire la tipologia e le caratteristiche geometriche ed evolutive dei fenomeni in atto.
