Relazione di sopralluogo per la verifica speditiva delle condizioni geo-idrologiche dei siti di interesse

Denominazione sito: SP 59 km 13,80 Comune Amatrice.
Data del sopralluogo: 13 settembre 2016
Enti: ISPRA, ARPA Liguria, Provincia di Rieti.

Denominazione sito: SP 61 Comune Accumoli
Data del sopralluogo: 13 settembre 2016
Enti: ISPRA, ARPA Liguria, Provincia di Rieti.

Denominazione sito: tratto SP 61 Comune Accumoli

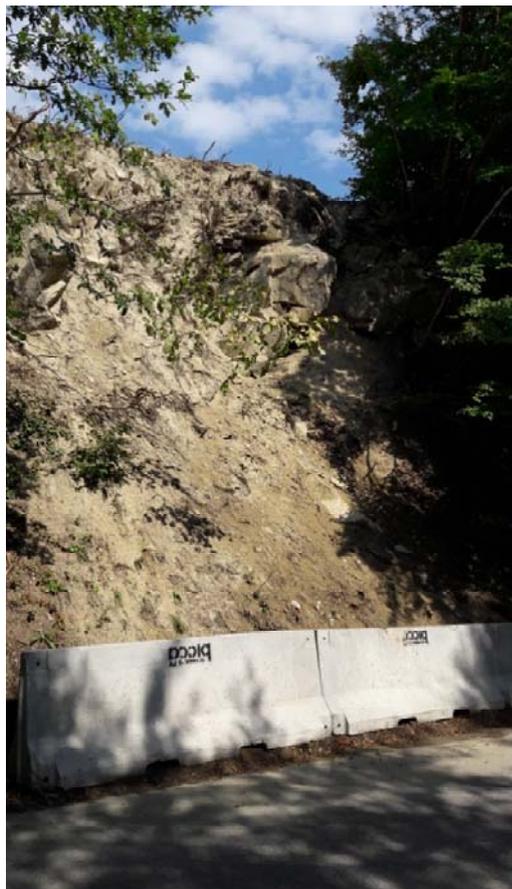
FOTO 1

Il versante è interessato da un fenomeno franoso prevalentemente da crollo sismoindotto (foto 1) che ha interrotto la carreggiata stradale sottostante (SP 59) e il cui coronamento di frana lambisce la strada statale sovrastante SS4. Il coronamento presenta un'ampiezza di circa 15 m. Dalla testata della frana alla carreggiata stradale (SS4) è stata rilevata una distanza di circa 6 m (Foto 2).

Le opere di bonifica e messa in sicurezza del fenomeno franoso non possono prescindere dall'analisi di stabilità di versante e del ridotto spazio a monte tra coronamento e sede stradale.

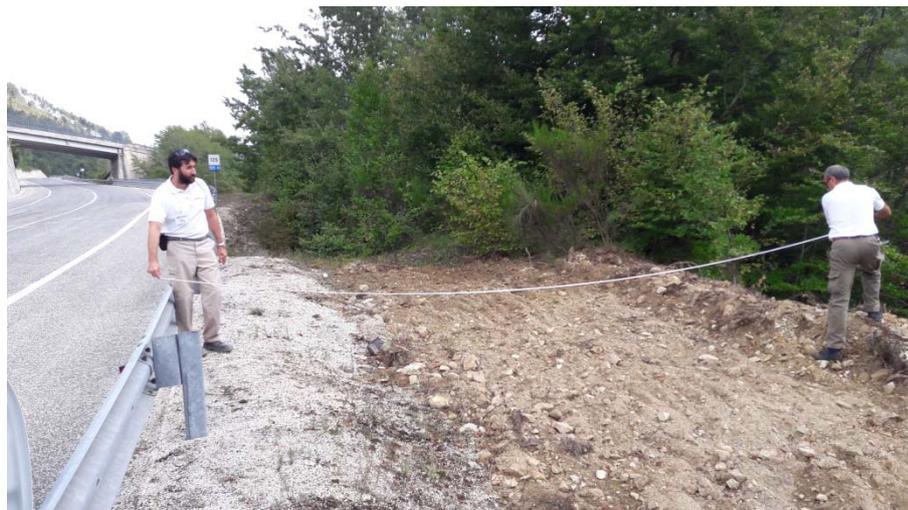
FOTO 2

Un ulteriore arretramento del coronamento di frana, attualmente posto a 6 m di distanza dalla carreggiata della SS4 potrebbe interessare direttamente la sede stradale.

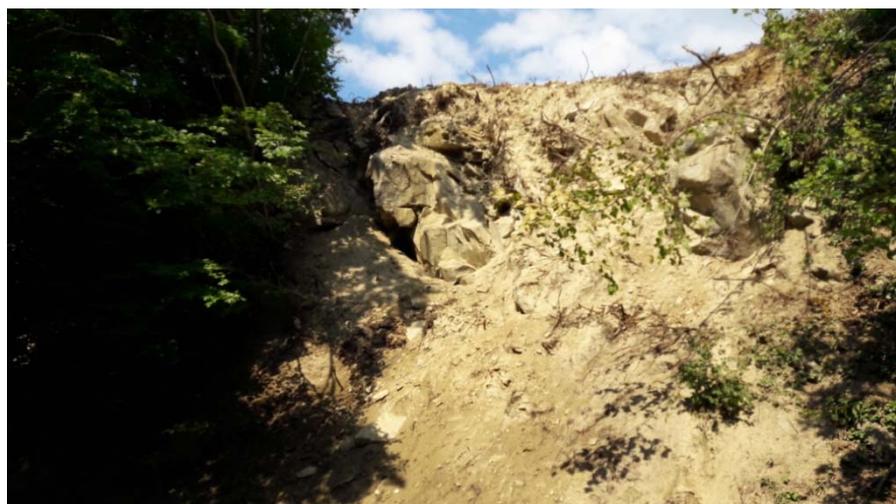
FOTO 3

L'analisi geologica speditiva nel sito ha permesso di individuare la presenza di litotipi arenacei stratificati (flysch) di spessore da decimetrico a metrico con interstrati pelitici di spessore variabile dal centimetro al decimetro. L'assetto strutturale dell'ammasso roccioso si presenta con una giacitura debolmente a franapoggio. Sono presenti sistemi di fratture, quello prevalente è orientato circa 130° e il suo coniugato che hanno isolato grossi massi (Foto 3).

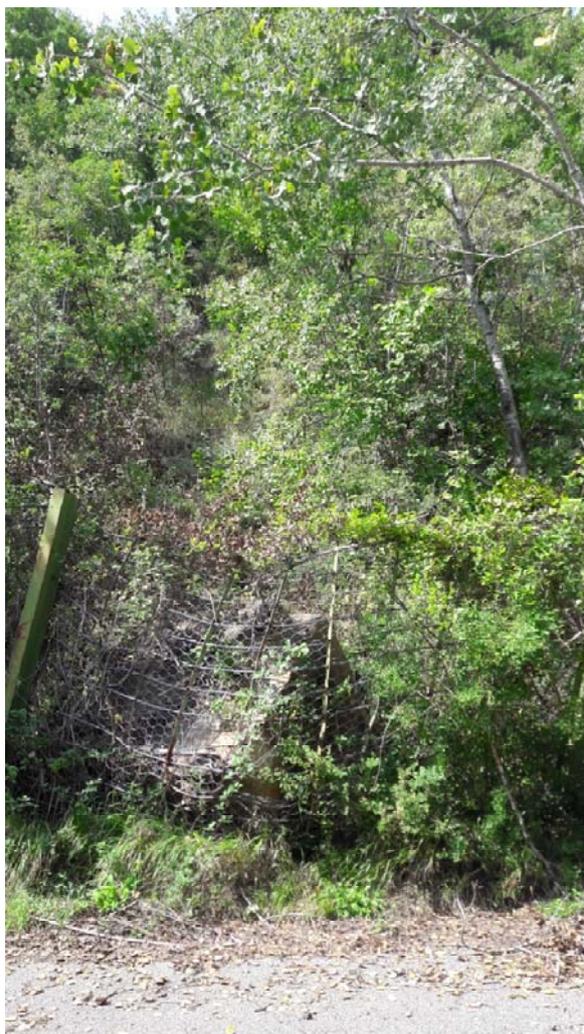
FOTO 8

Il versante a monte della strada è interessato da diffusi fenomeni franosi sismoindotti prevalentemente da crolli con successivo rotolamento dei massi e talora con evidente traiettoria (Foto 1, 2 e 3). I massi franati di dimensioni dell'ordine dal decimero a qualche metro cubo, hanno interessato la sede viaria della SP 61. L'attuale corso del F. Tronto in alcuni punti è interessato da evidenti fenomeni di erosione spondale (stop 3 - Foto 4). Di particolare interesse il masso di ragguardevole dimensioni (qualche metro cubo) che ha interessato la rete paramassi senza abatterla (stop 2 - Foto 3).

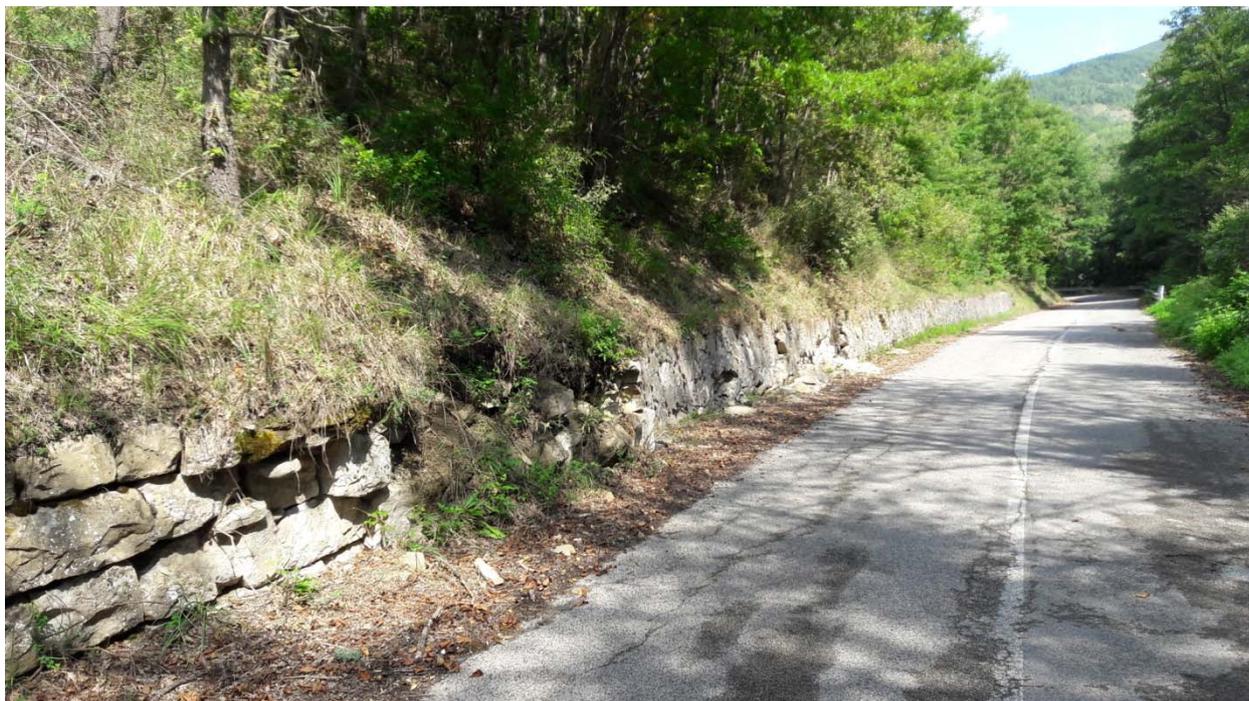
Foto 12

Alla base del versante di monte lungo la strada è presente un muro a secco di contenimento che presenta evidente lesioni in più punti (Foto 5).
