Relazione di sopralluogo per la verifica speditiva delle condizioni geo-idrologiche dei siti di interesse

Denominazione sito Gualdo

Data del sopralluogo 05/09/2016

TERREMOTO CENTRO ITALIA
Di.Coma.C
Funzione Tecnica di Valutazione e
Pianificazione

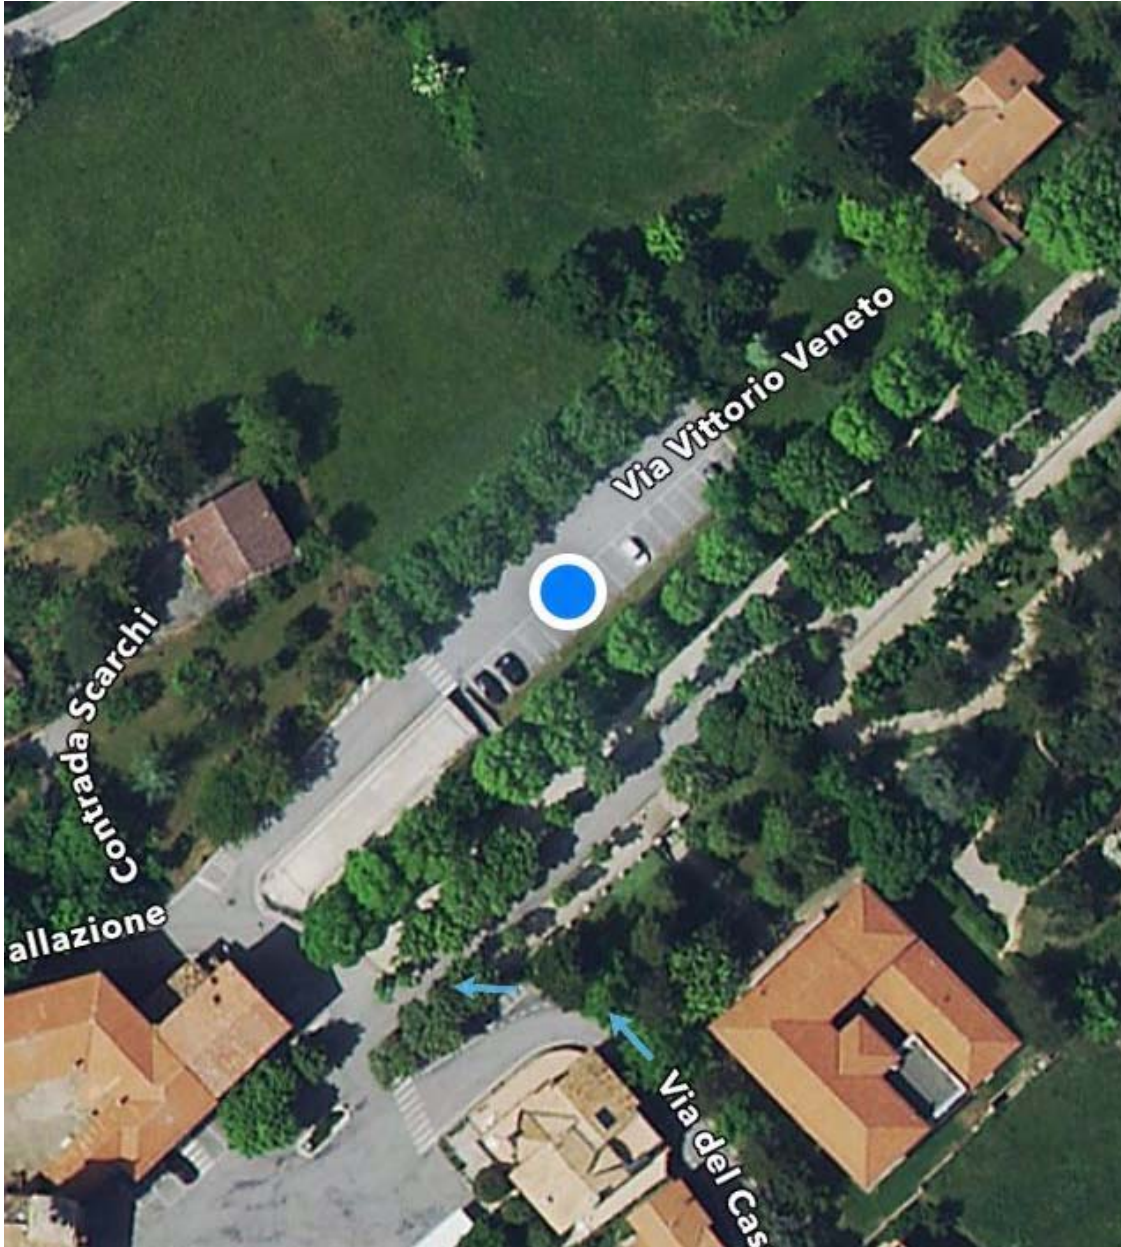
Foto 1

L'area è situata in posizione sommitale, sul fianco nord occidentale della dorsale su cui sorge il centro storico (Foto 1). E' quindi in prossimità di una cresta, in corrispondenza della quale alcuni edifici, fra cui l'edificio scolastico, hanno subito lesioni importanti in occasione del sisma del 24 agosto 2016. Corrisponde ad una spianata, attualmente destinata a parcheggio, che costituisce il ripiano inferiore di due gradoni antropici. Tale spianata è delimitata a monte da un gradino di circa 1.5 m di altezza e a valle da una scarpata di circa 3-4m di altezza. Sul piano sono visibili indizi di movimenti gravitativi rappresentati da: 1) fratture prevalentemente longitudinali del manto stradale (Foto 2); 2) rigonfiamenti e lesioni alla base del muro di contenimento del gradone soprastante (Foto 3).

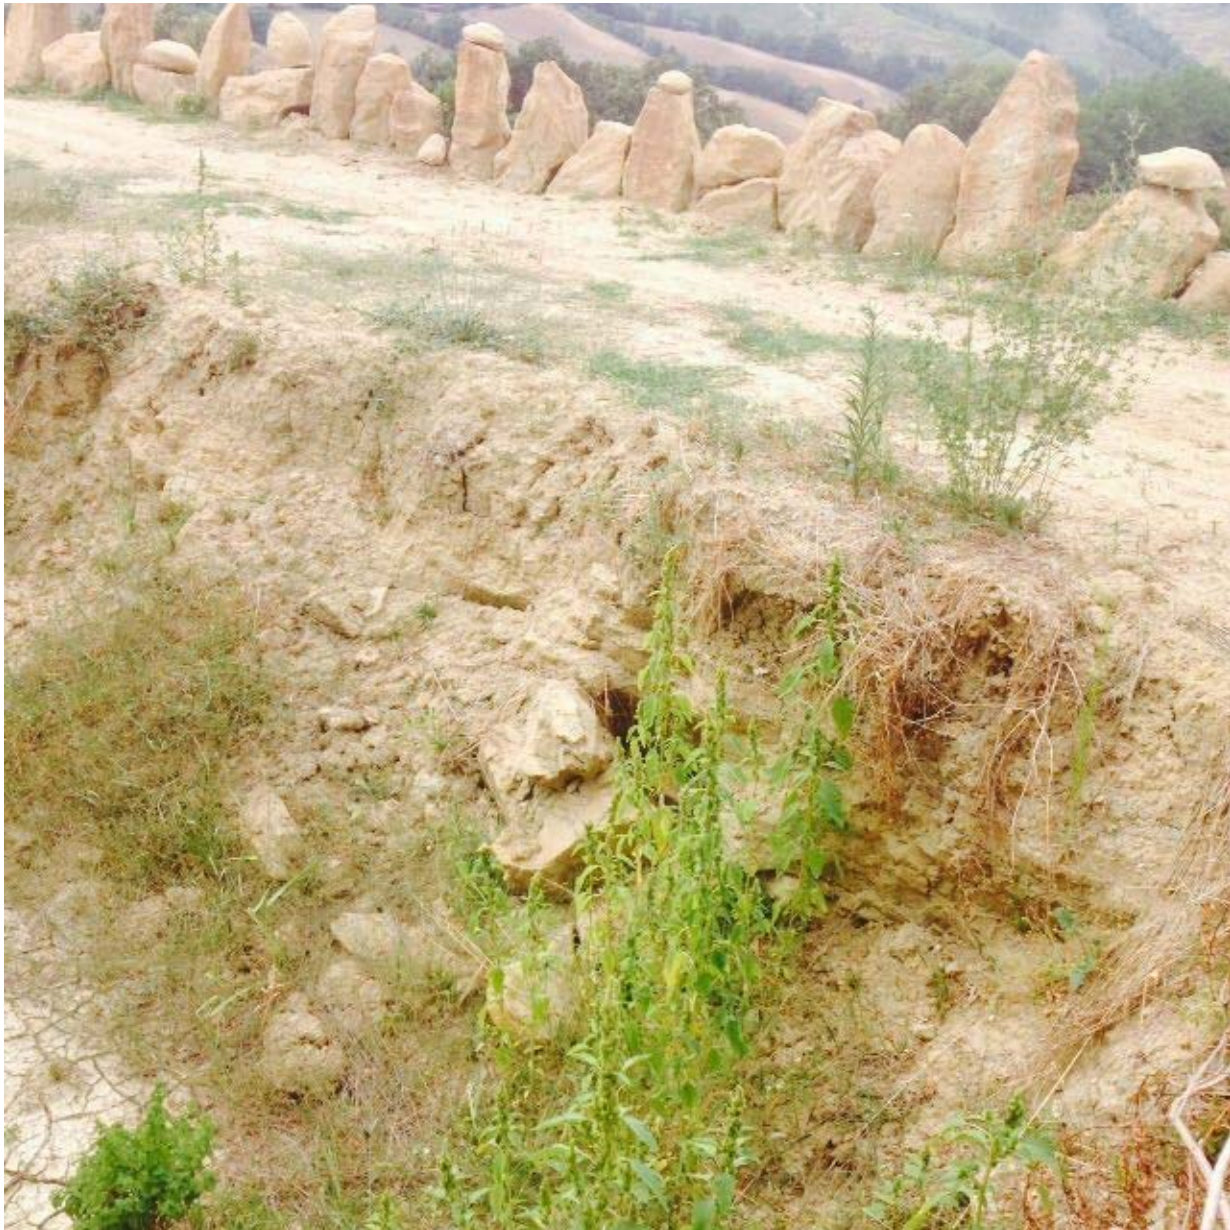
Foto 4

Nella carta geologica regionale della Regione Marche, sezione 325090 Gualdo, alla scala 1:10.000, nel sito in esame è riportato substrato affiorante, costituito da due litofacies della formazione a Colombacci, (arenaceo-pelitica FCOd, ed arenacea FCOc); il passaggio stratigrafico tra le due litofacies è cartografato parallelamente alla strada, immediatamente a monte del parcheggio. Dall'osservazione speditiva si evince la presenza di una diffusa coltre di alterazione, di spessore non noto ma dell'ordine di qualche metro. Inoltre, la spianata è in parte impostata su substrato alterato (a monte) ed in parte su terreno di riporto a valle. La litofacies FCOc è visibile in affioramento poco a valle dell'area in esame (Foto 4).

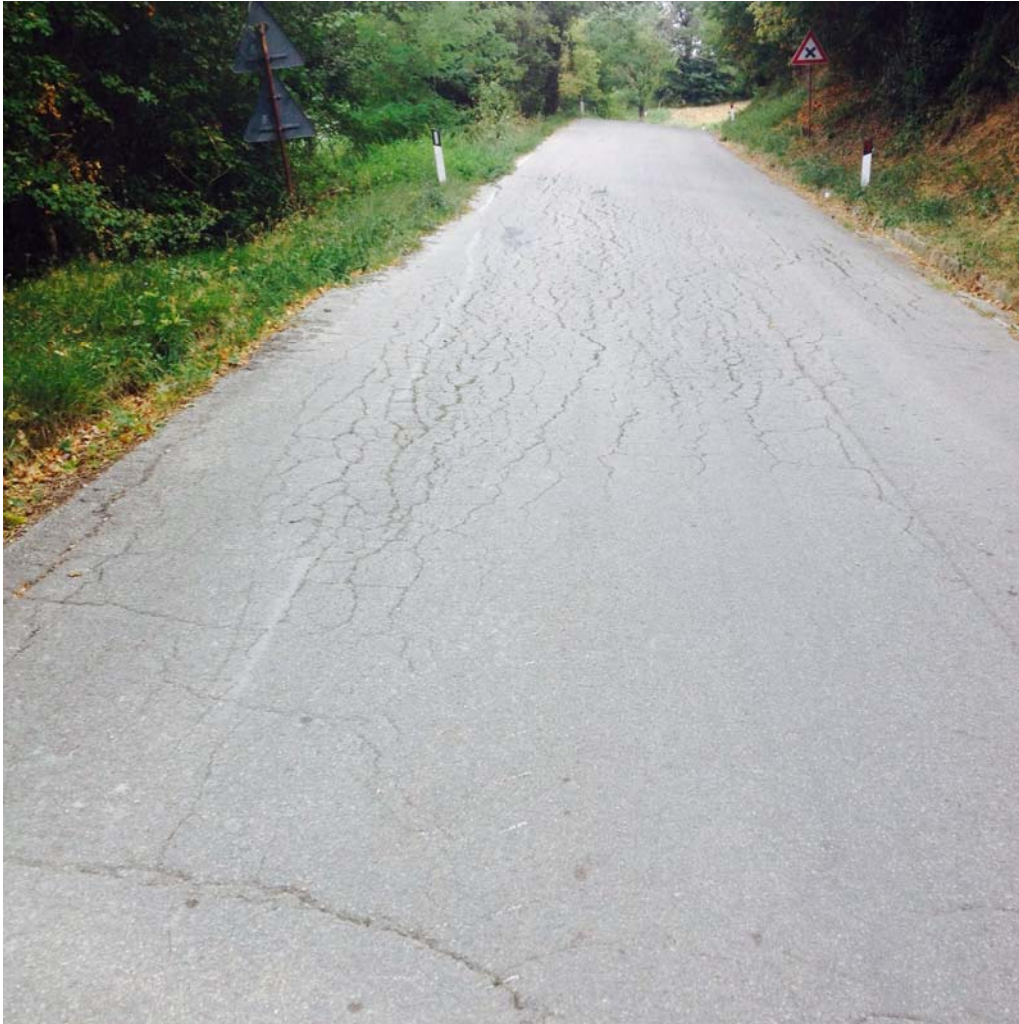
Foto 5

Per quanto riguarda la frana riportata nel PAI ed in IFFI, la ricognizione in campagna e l'analisi delle immagini satellitari non hanno evidenziato, a valle del ripiano in oggetto, la presenza di una chiara area di distacco, per cui il

movimento sembrerebbe in realtà un fenomeno più superficiale. Nel punto di coordinate 43°04'05''N 13°20'12''E in corrispondenza di tale frana la strada provinciale è deformata nel lato verso valle (Foto 5).
