## **Relazione di sopralluogo per l'analisi dei siti segnalati nel territorio del comune di Venarotta (AP)**

**Denominazione sito:** Località bivio per Cepparano

**Data del sopralluogo:** 26 settembre 2016

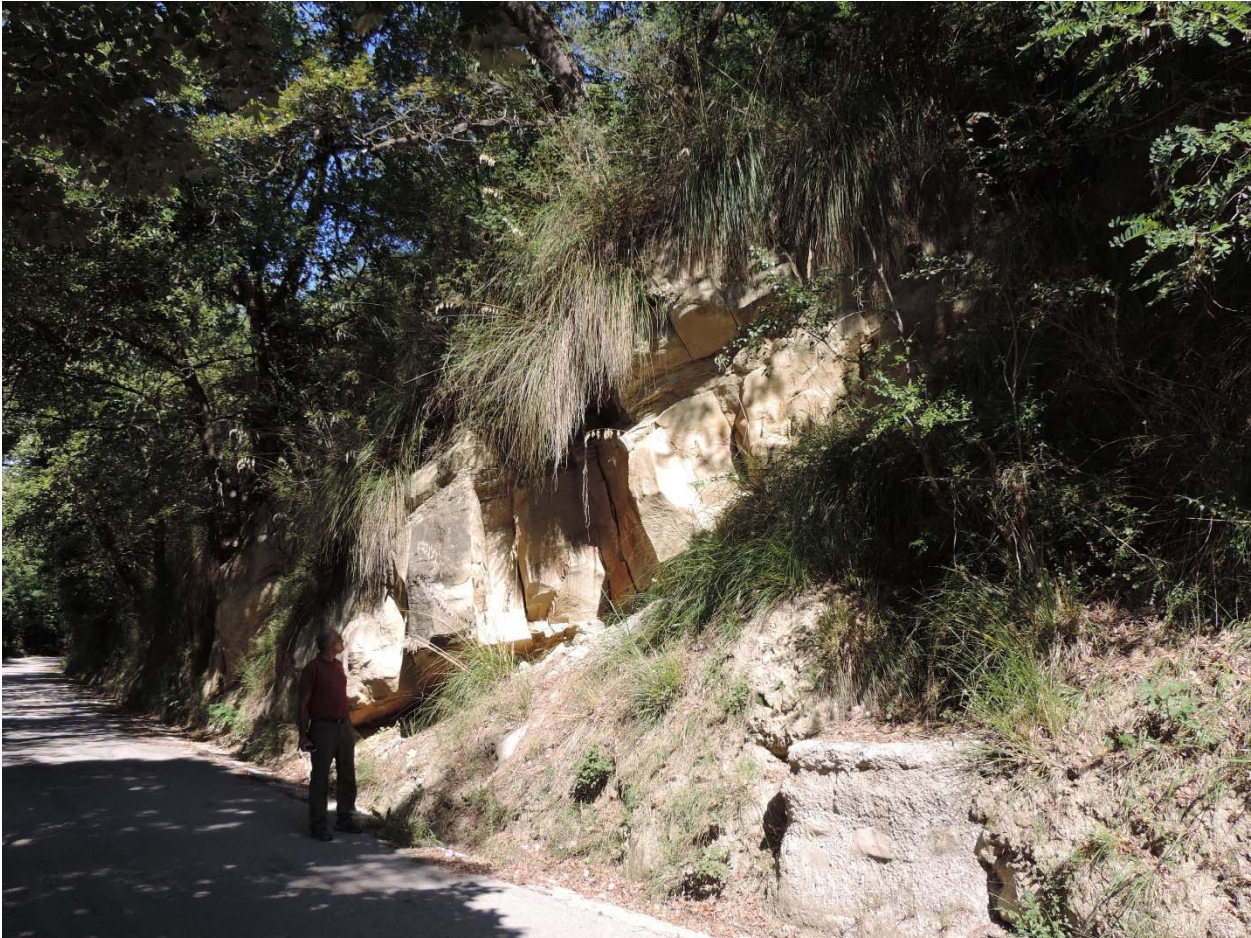
Figura 2. Particolare del tratto di strada oggetto di sopralluogo, località bivio per Cepparano.

Lungo il tratto di strada esaminato si evidenziano settori caratterizzati da differenti condizioni di potenziale instabilità: a luoghi si identificano blocchi isolati e già dislocati (Figura 2), mentre in altre porzioni della scarpata il quadro fessurativo non ha ancora prodotto il distacco finale dei blocchi (Figura 3). In generale si osserva che il quadro della pericolosità è fortemente condizionato dalla presenza di apparati radicali fittonanti (Figura 4). L'area è caratterizzata da una pericolosità pregressa, e dal sopralluogo non è emersa alcuna evidenza di distacchi riconducibili alla recente crisi sismica.

- Disgaggio delle masse potenzialmente instabili di piccola volumetria (<1 m<sup>3</sup>);
- Abbattimento delle essenze arboree di alto fusto;
- Riprofilatura e risagomatura della scarpata attraverso la riduzione dell'angolo del pendio;
- Regimazione delle acque meteoriche.
- Possibilità di interventi strutturali di consolidamento di eventuali blocchi di grandi dimensioni (es. chiodi, ancoraggi e funi), da valutare attraverso studi specifici.

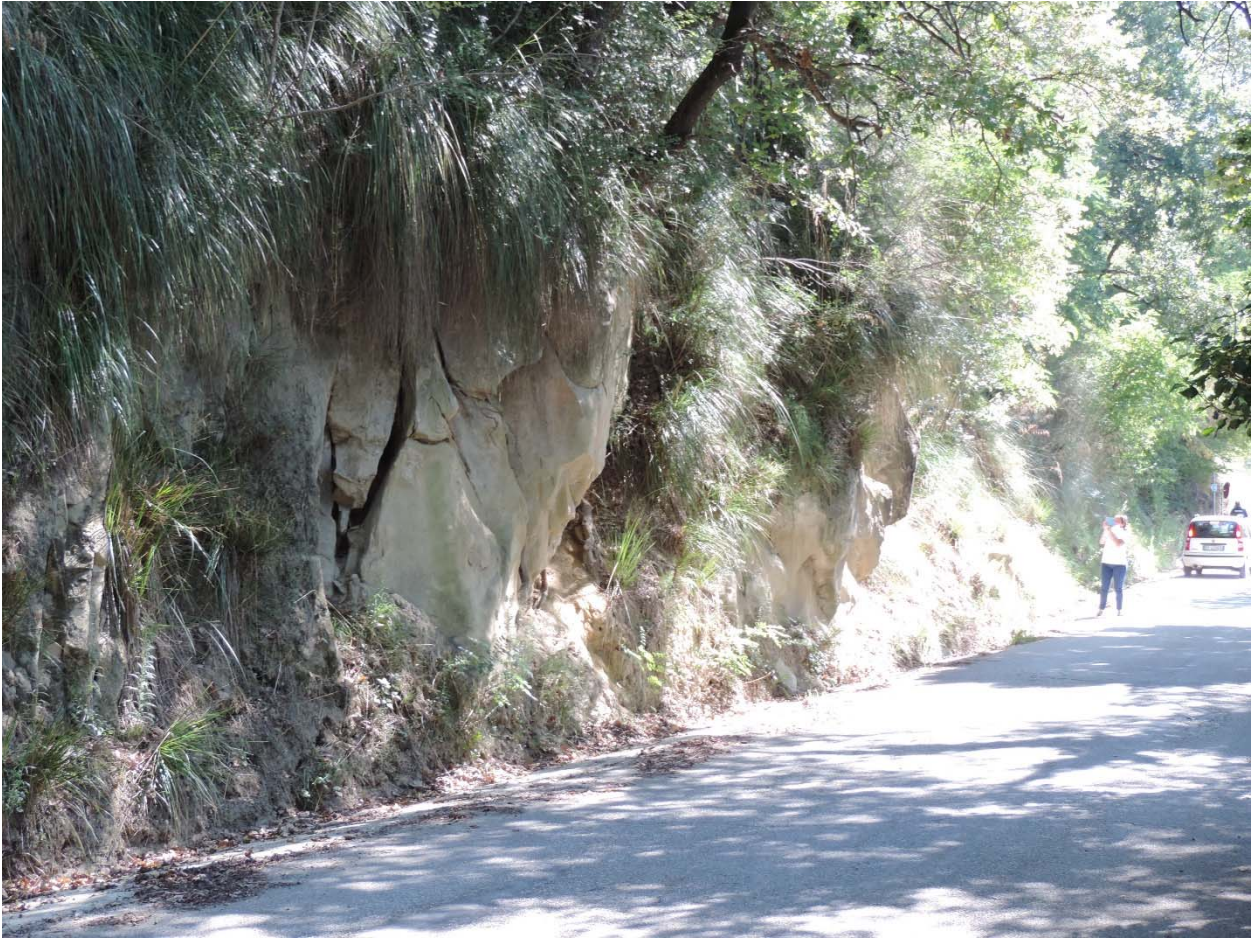
Figura 3. Particolare del tratto di strada oggetto di sopralluogo, località bivio per Cepparano.

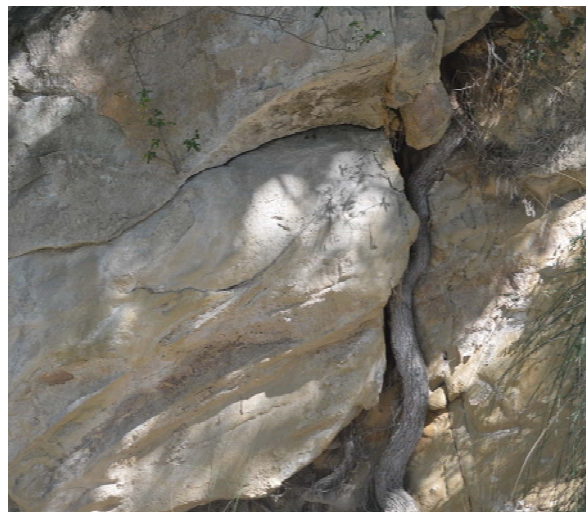
Figura 4. Dettaglio di radici fittonanti causa di detensionamento e apertura delle fratture.

Nel sito oggetto di studio si ritiene che la maggiore criticità sia rappresentata dalla combinata presenza di vegetazione infestante con apparati radicali fittonanti che dislocano blocchi di dimensioni metriche e la presenza di fenomeni erosivi concentrati negli interstrati marnosi.

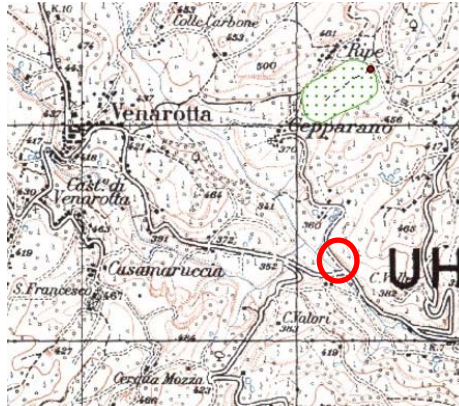
Il confronto con la cartografia IFFI non ha riscontrato criticità legate a dissesti preesistenti (Figura 5).

Figura 5 – Dettaglio cartografia progetto IFFI.

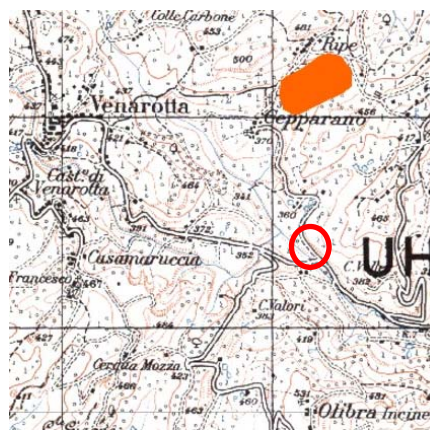
Il confronto con la cartografia PAI non ha riscontrato criticità legate a condizioni di rischio geo-idrologico (Figura 6).

Figura 6 – Dettaglio cartografia PAI.
