## Relazione di sopralluogo per l'analisi del movimento franoso in località Cascello SP 20 (Amatrice, Rieti)

**Denominazione sito:** Cascello, Strada Provinciale 20

**Data del sopralluogo:** 8 settembre 2016

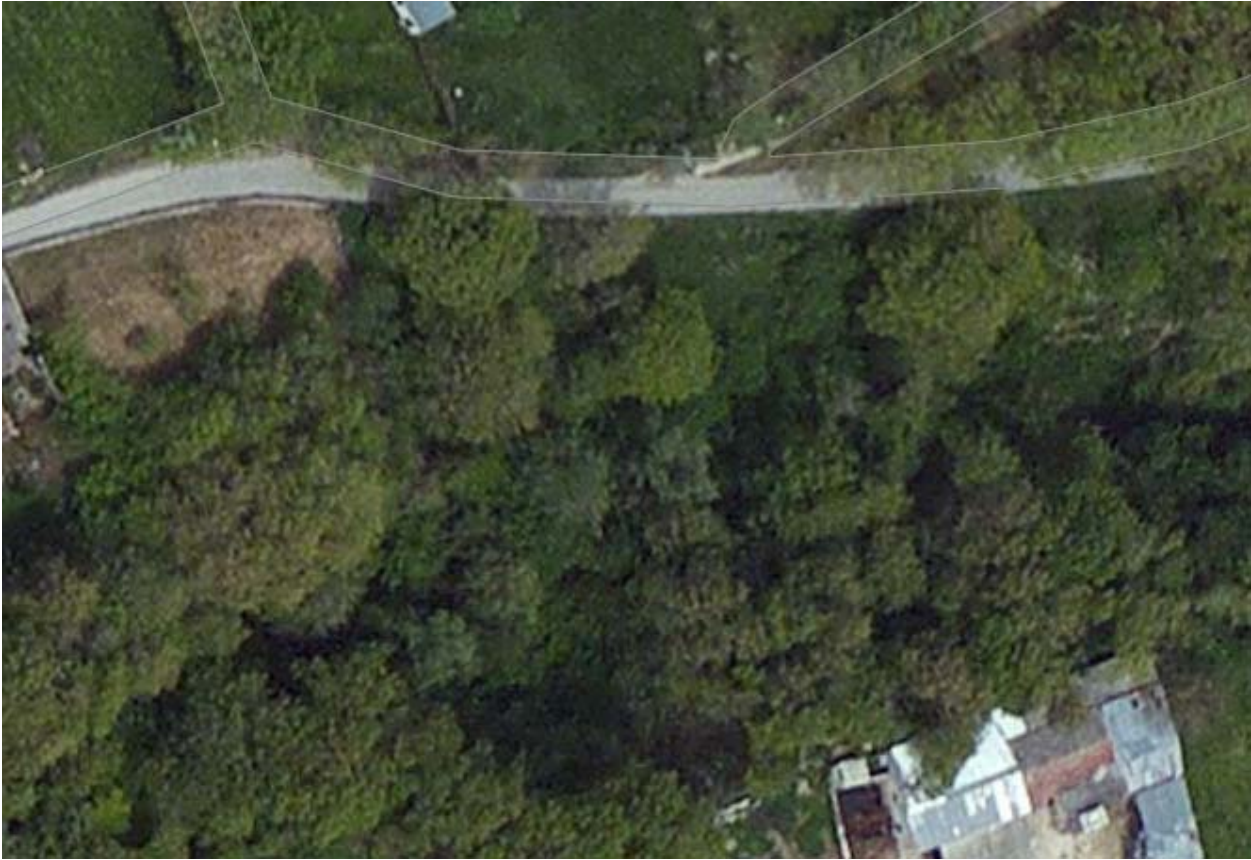
Dettaglio del versante prima dell'occorrenza dell'evento franoso (Fonte Bing Maps).

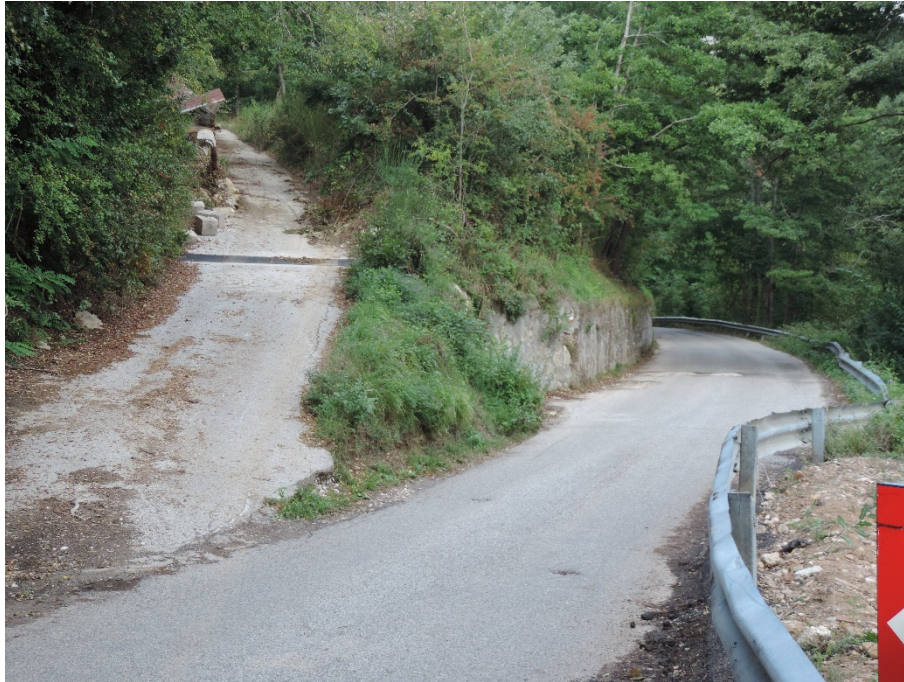
Tratto della Strada Provinciale 20 interessato dalla frana in prossimità della congiunzione con una strada secondaria.

Il movimento franoso ha una larghezza nella zona di scarpata di circa 9 metri, una lunghezza di circa 28 metri fino al piede, e un dislivello complessivo di 18 m, per una inclinazione media di circa 50 gradi. In corrispondenza del movimento franoso la vegetazione è assente. Nella zona di scarpata, successivamente all'occorrenza del fenomeno franoso nel 2015, sono stati accumulati materiali di riporto per una larghezza di circa 1 metro. Proprio tale materiale a seguito della recente crisi sismica è stato interessato da una frattura tensionale senza dislocazione parallela alla sede stradale posta ad una distanza di circa 50 cm dal ciglio della scarpata e per una lunghezza di circa 9 metri. Al piede del versante risulta ancora presente il materiale accumulato in seguito all'evento franoso del 2015 costituito da ciottoli di dimensione decimetrica e comunque sub metrica in abbondante matrice sabbiosa.

Da informazioni fornite dal personale della Provincia di Rieti, l'innescò della frana del 2015 risulta causato dalle piogge occorse in prossimità dell'evento e dalle acque di ruscellamento generate e convogliate dalla strada secondaria precedentemente descritta sovrastante il coronamento della frana. Non si esclude come potenziale concausa l'erosione spondale ad opera del corso d'acqua sottostante.

- La regimazione delle acque superficiali sulla strada e dall'uscita della caditoia in prossimità della frana va migliorata procedendo ad un migliore e più diffuso convogliamento/canalizzazione delle acque, si suggerisce inoltre l'ampliamento della caditoia e delle opere connesse per un più efficiente allontanamento delle acque. più in generale si suggerisce di realizzare interventi per l'allontanamento delle acque dal versante e dalla zona in frana. Tali interventi devono sostanzialmente impedire il deflusso di acque libere sul versante e prevedere il loro convogliamento fino al torrente a valle della frana.

- La frana va protetta da fenomeni di infiltrazione e ruscellamento con opportuna copertura impermeabilizzante.
- Il muro di contenimento precedentemente descritto deve essere verificato e riparato rimpiazzando il pietrame caduto in seguito al sisma.

- Si suggerisce di realizzare un presidio (con gabbionate o blocchi di cemento prefabbricati) al piede della zona in frana e di provvedere al riempimento dello spazio tra presidio e versante con materiale drenante per contrastarne il movimento e limitarne la dimensione in caso di riattivazione.

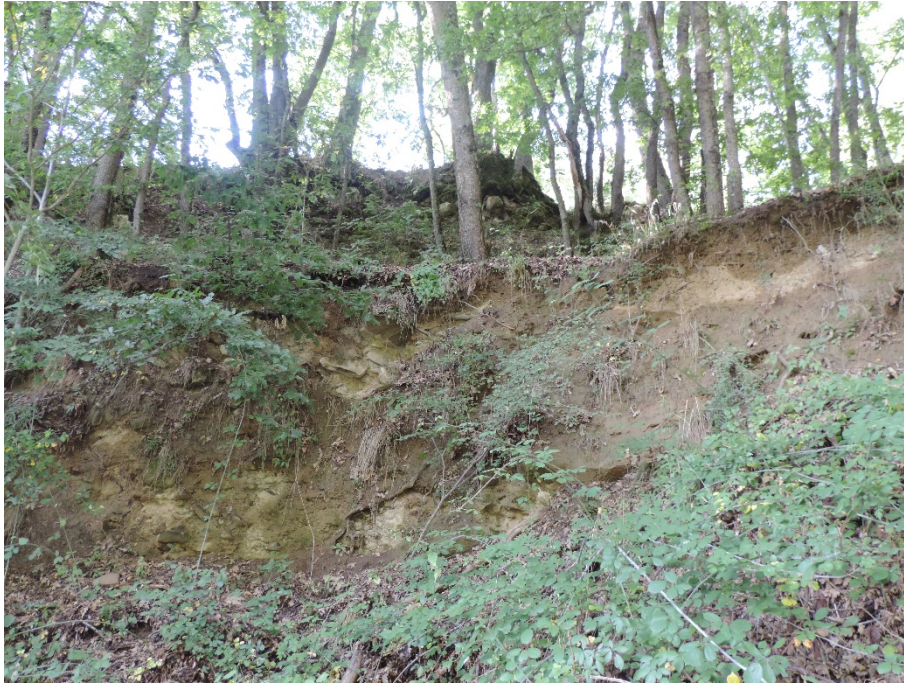
In corrispondenza del fenomeno franoso affiorano conglomerati costituiti da clasti arenacei da decimetrici fino a metrici in matrice sabbiosa (Conglomerati di Amatrice). Tali depositi sono dubitativamente attribuiti al Pleistocene e riconducibili depositi di conoide coalescenti. Tali sedimenti poggiano sulle litologie proprie della formazione Flysch della Laga, il cui contatto non è stato osservato in campagna.

Conglomerati costituiti da clasti arenacei da decimetrici fino a metrici in matrice sabbiosa.
