Rapporto sulle criticità ambientali e il principio di precauzione nel d.lgs 152/2006

ISPRA

ISPRA, Rapporti 329/2020
ISBN 978-88-448-1028-3

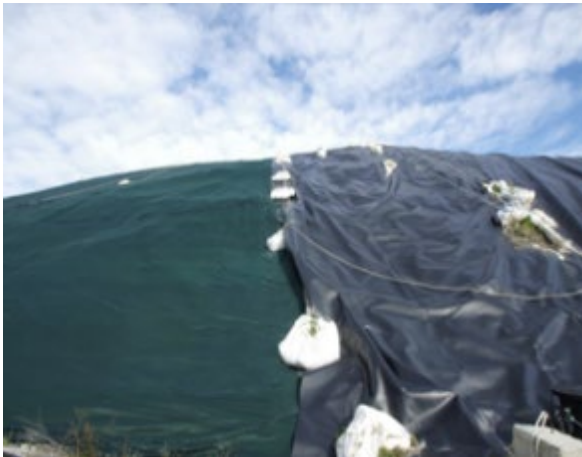
Le criticità riscontrate sono correlate principalmente al sistema di raccolta del percolato, risultato efficiente solo in parte, e alla copertura del corpo rifiuti che non è apparsa in grado di garantire l'impermeabilizzazione di tutto il corpo rifiuti, sia per l'assenza di teli su alcune porzioni, sia per lo stato di parziale deterioramento dei teli ove presenti. Presso il sito inoltre è stata riscontrata la presenza di un impianto di trattamento del percolato inattivo (dalle informazioni reperite l'impianto non sarebbe mai entrato in esercizio), mentre è risultato assente un sistema di regimentazione delle acque meteoriche, che sono pertanto convogliate direttamente all'interno di un torrente presente in prossimità della discarica.

Figura 3. Stato della copertura del corpo rifiuti

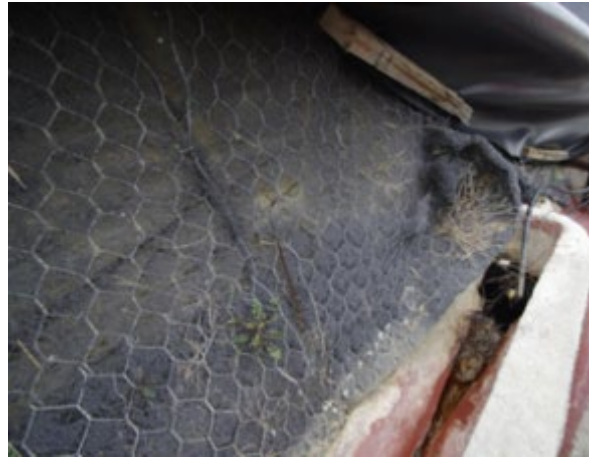
Figura 4. Raccolta del percolato trasudato dalla scarpata

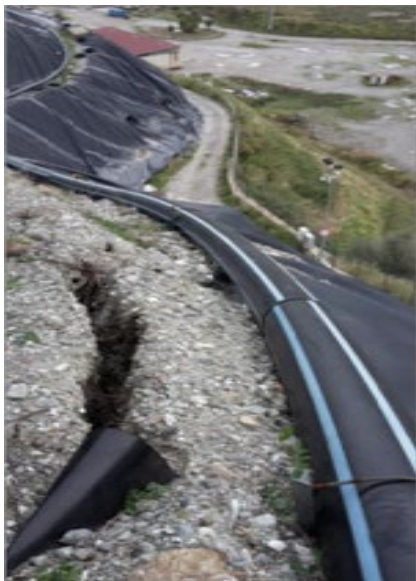
In secondo luogo, si sono rilevate problematiche di tipo strutturale connesse con la presenza di fronti di instabilità del corpo rifiuti: alcune porzioni della discarica presentavano fronti prossimi alla verticalità, con stabilità garantita esclusivamente dalla presenza del telo di copertura; alcune aree si trovavano in condizione di collasso strutturale e altre in condizione di collasso strutturale incipiente, particolarmente evidenti nella zona a valle. Questi aspetti di instabilità, oltre a rappresentare un elemento di pericolosità, hanno reso inutilizzabili la rete piezometrica interna di monitoraggio del percolato, la rete inclinometrica e, almeno parzialmente, la rete sub-orizzontale di captazione del biogas e di drenaggio del percolato.

Figura 5. Particolare della zona di scivolamento verso valle di una porzione dei rifiuti

- riprofilatura dei rifiuti abbancati secondo pendenze 1:2;
- abbattimento del carico idraulico (rimozione del percolato) all'interno del corpo di discarica;
- consolidamento e/o ampliamento del rilevato in terra rinforzata o mediante paratie o interventi di analoga efficacia;
- svuotamento della vasca di raccolta e stoccaggio del percolato (adiacente al piede della discarica in prossimità del rilevato in terra rinforzata);
- posa in opera teli in HDPE su tutte le aree della discarica in maniera tale da garantire l'isolamento dei rifiuti dall'ambiente esterno e minimizzare le infiltrazioni di acqua.

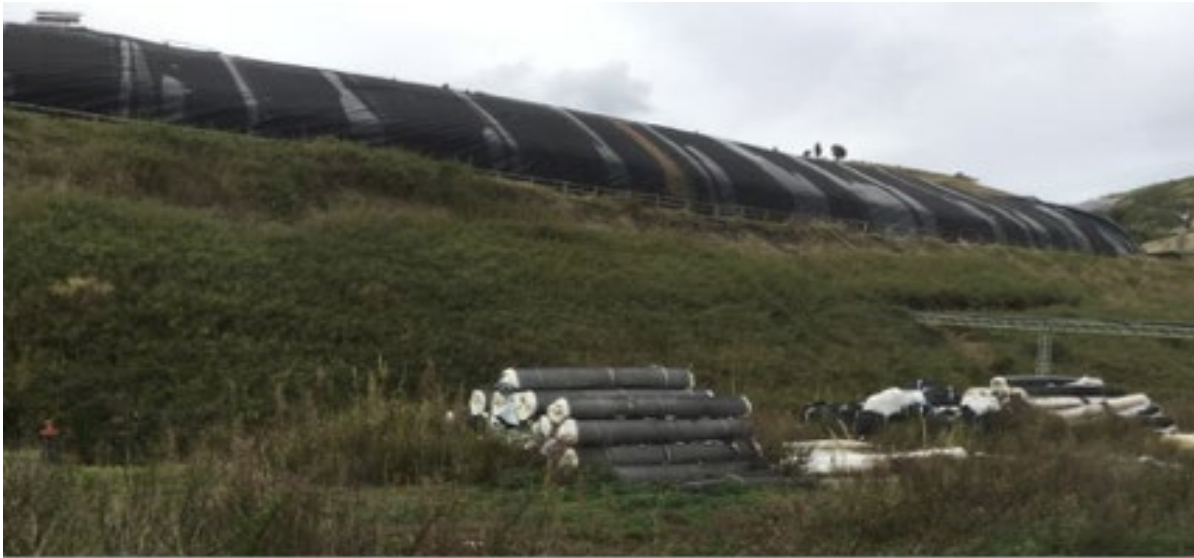
Figura 6. Il rilevato in terra rinforzata visto da valle

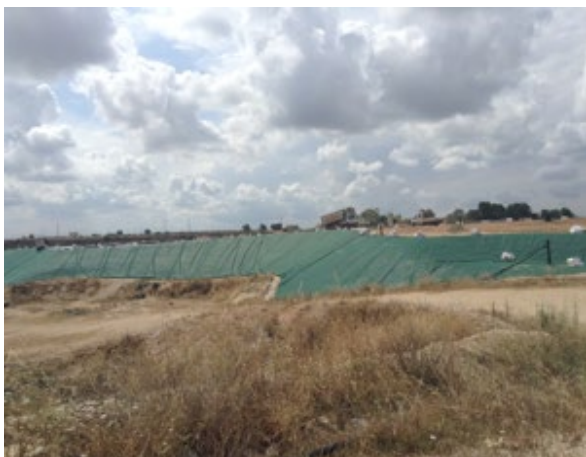
In merito alla copertura dei tre lotti della discarica, alla data del sopralluogo nessuno dei tre lotti è risultato coperto con sistema impermeabile di tipo capping e solo le scarpate laterali risultavano coperte da teli impermeabili. Mentre sul corpo rifiuti dei lotti I e II è risultata in fase di realizzazione (quasi ultimata) la copertura con uno strato di materiale inerte, il corpo rifiuti del lotto III è risultato in alcune parti non coperto da inerti, tanto che al momento del sopralluogo parte dei rifiuti erano visibili ed erano visibili alcuni ristagni di liquido.

Figura 9. Le scarpate laterali dei lotti I e II

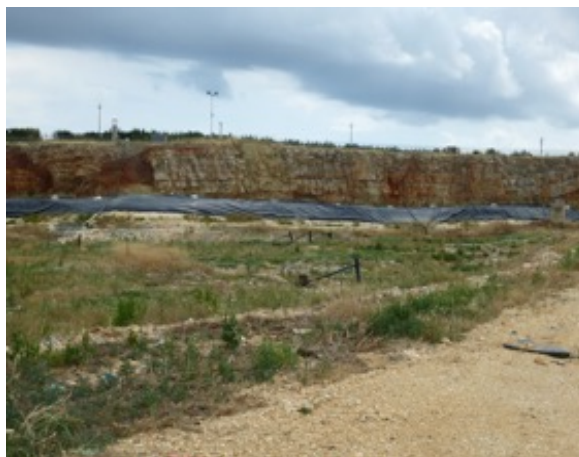
Figura 10. Il lotto III e le scarpate laterali coperte

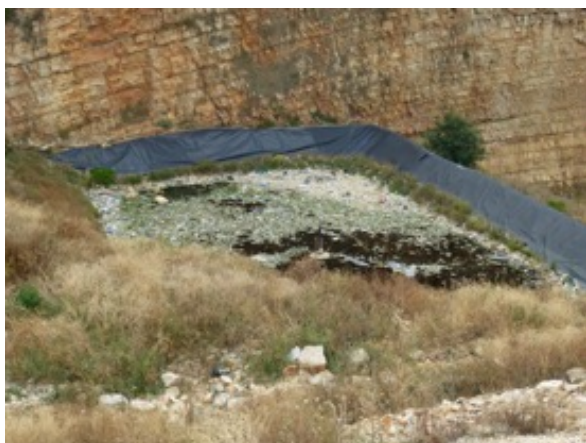
Figura 11. La vasca scoperta

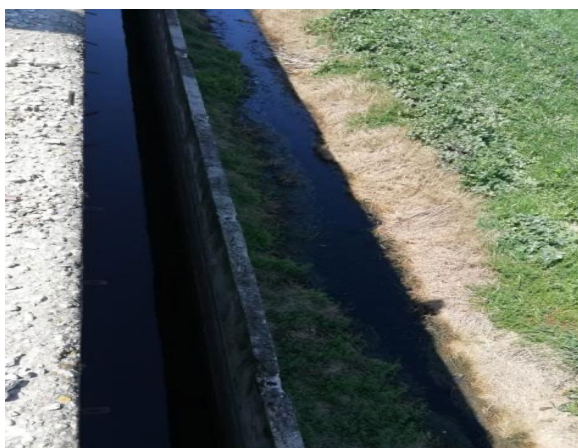
Durante il sopralluogo sono stati visionati i principali elementi del sito: i canali perimetrali di raccolta del percolato, il corpo della discarica e le 3 vasche di raccolta del percolato. È stato così possibile appurare che, al momento del sopralluogo, in tutti e 4 i canali perimetrali era presente percolato) e le 3 vasche risultavano quasi piene. La presenza di percolato è stata riscontrata chiaramente anche nei canali di bonifica adiacenti il lato est e il lato nord della discarica ed in alcune aree interne al sito, nelle quali il battente di percolato era evidentemente superiore a quello presente nei canali di raccolta.

Figura 16. Canale di raccolta del percolato lato nord con il canale di bonifica adiacente

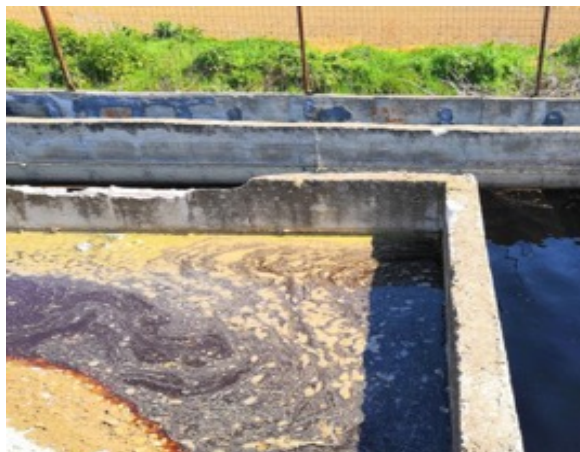
Figura 17. Particolare dell'intersezione tra i canali sud e est in cui è visibile del percolato

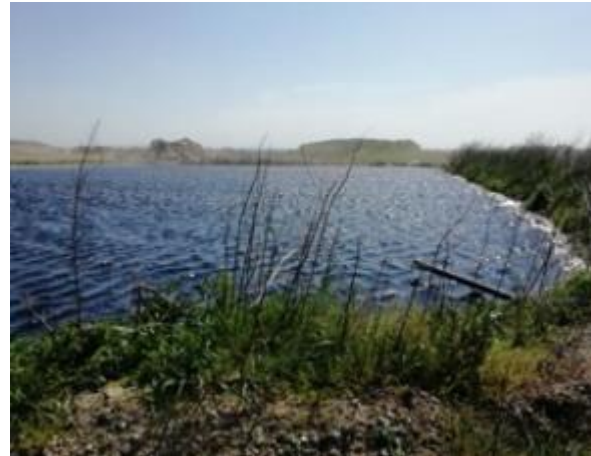
Figura 19. L'invaso temporaneo per la raccolta del percolato realizzato sul corpo rifiuti

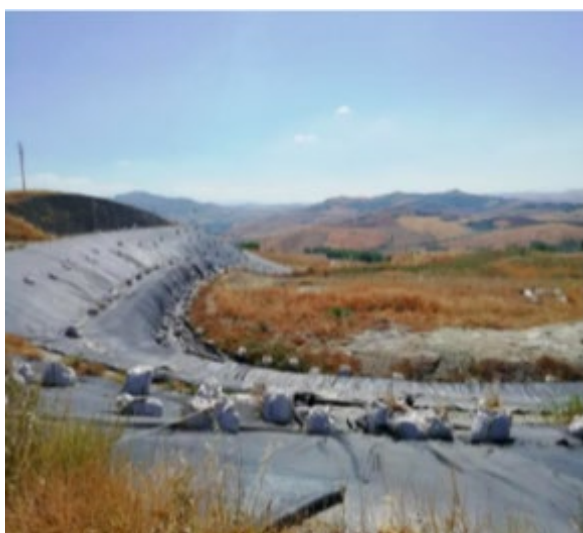
Figura 24. Riprofilatura della vasca B2

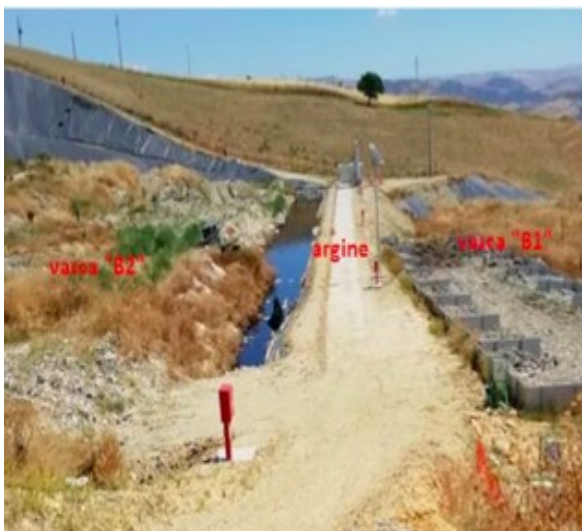
Il sistema di raccolta del percolato al momento dei fatti era rappresentato da un bacino di raccolta del percolato della vasca B2, adiacente all'argine di separazione dalla vasca B1, e da un bacino (cosiddetto "laghetto") con torrino di raccolta del percolato della stessa, dal quale il percolato raccolto è inviato a dei serbatoi di stoccaggio. Al momento del sopralluogo era presente percolato in entrambi i bacini, in particolare nel laghetto era presente un battente di circa 80 cm, corrispondenti a circa 40 m con franco libero di circa 1,90 m, a fronte di una capacità di stoccaggio del bacino di circa 300. Al fine di valutare presenza di percolato esternamente alla discarica, è stato visionato un pozzo posto a valle della vasca B1, collegato al laghetto per mezzo di tubazione interrata e all'interno del quale è posta una pompa sommersa. A seguito dell'attivazione manuale della suddetta pompa, si è riscontrato l'invio di percolato dal pozzo al bacino.

Figura 26. Argine di separazione tra le due vasche e bacino di raccolta

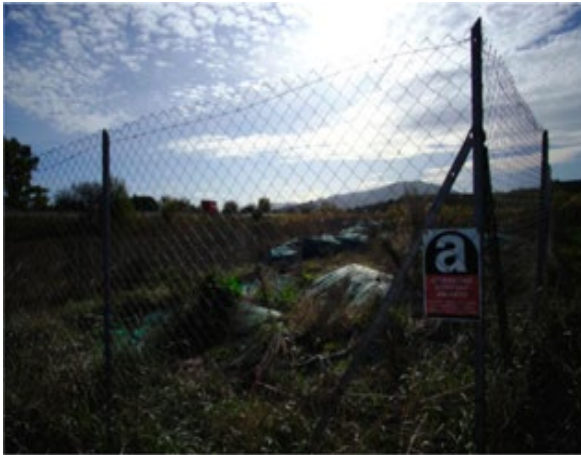
Figura 37. Particolare della recinzione

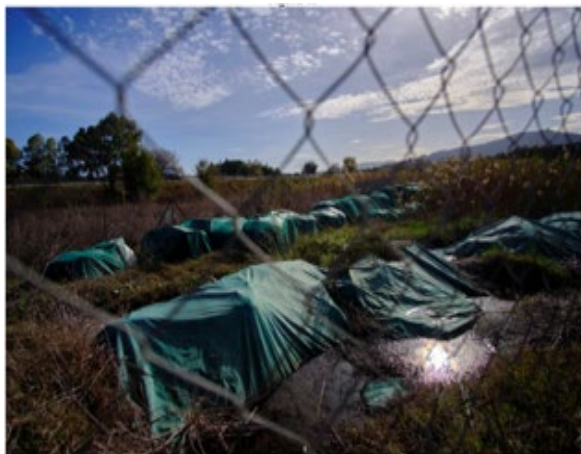
Figura 39. Presenza di acqua stagnante sotto i big bags

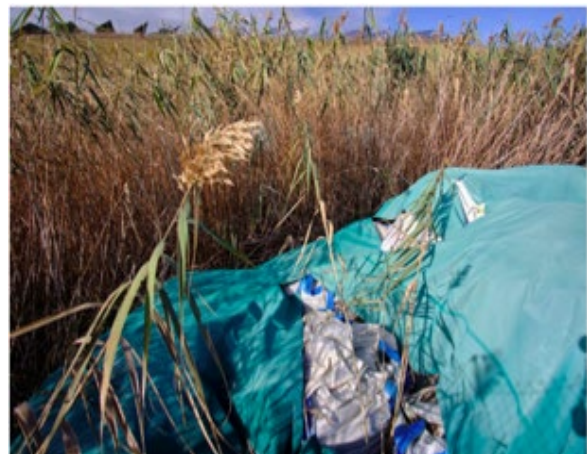
Figura 40. Uno dei big bags visibilmente lesionato

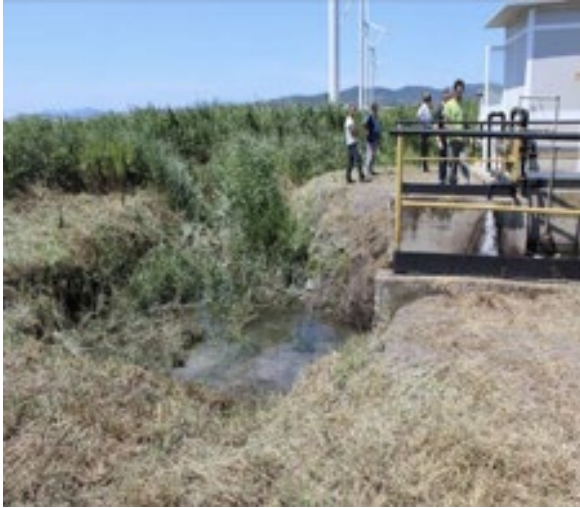
Figura 43. Fossa campereccia presso scarico SF4

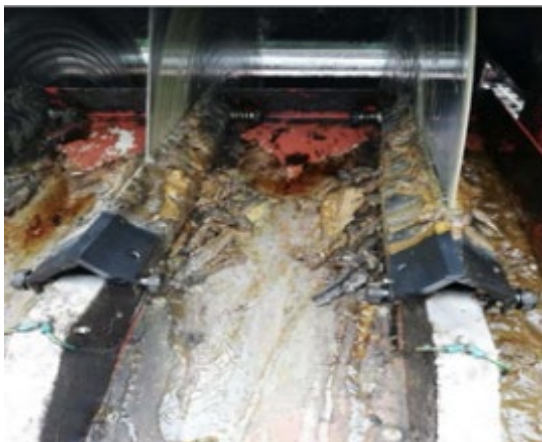
L'elevato tenore di idrocarburi C>12 rilevato nei sedimenti anche a monte dello scarico SF4 ha portato ad ipotizzare che l'inquinamento riscontrato nella stessa matrice in corrispondenza dello scarico e a valle dello stesso non sia imputabile unicamente allo sversamento avvenuto a maggio 2019. Per quanto riguarda la gestione impiantistica del ciclo produttivo si è potuto constatare che le vigenti misure di controllo dell'impianto di disoleazione non consentivano di escludere il rischio di condizioni incontrollate di sversamento idrocarburi come quella verificatasi.

Figura 45. Disco di sinistra poco efficiente nella separazione oli

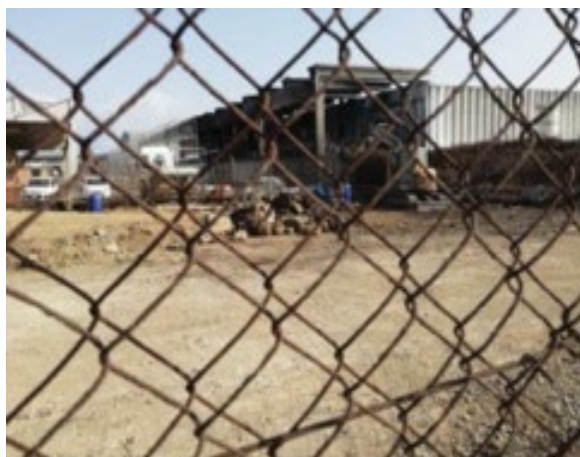
Figura 48. Capannone interessato dall'incendio

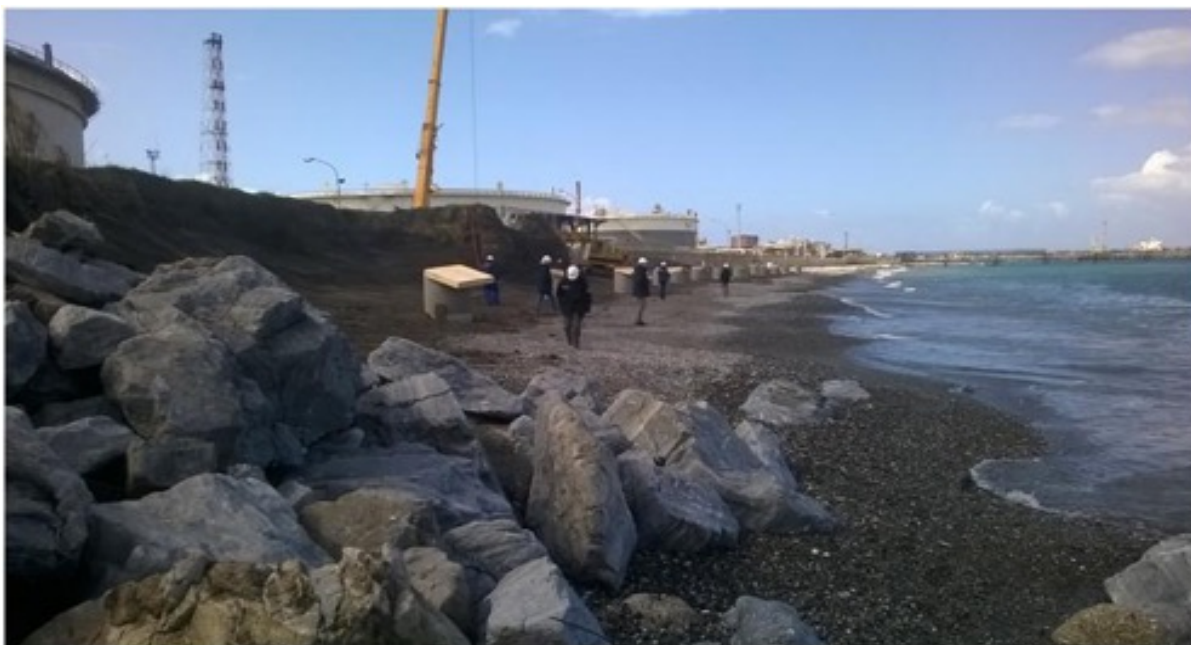
Figura 54. Trincea drenante realizzata lungo l'arenile in corrispondenza del serbatoio "TK 506"

Nell'evenienza che il fenomeno d'inquinamento delle acque marine dovesse manifestarsi nuovamente, è stata richiesta la predisposizione e messa in atto di un piano di controllo e monitoraggio degli ambienti marini costieri volto ad accertare se il tenore di idrocarburi nelle acque, nel particolato sospeso, nei sedimenti e nel biota del tratto di mare interessato, richieda di adottare misure quali limitazioni alle attività di pesca.

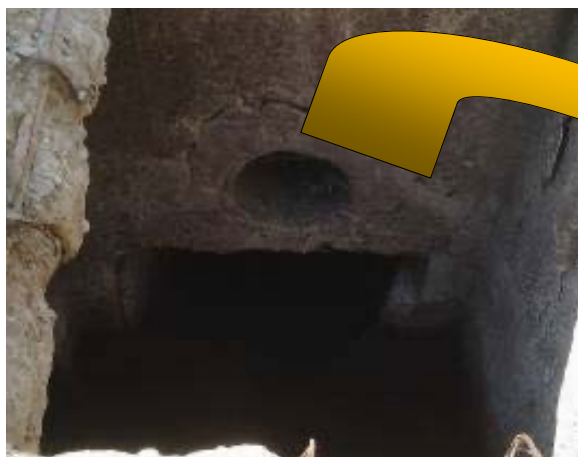
Figura 65. Il pozzetto di raccolta dei reflui non trattati, in evidenza il collegamento con il pozzetto finale di scarico a mare

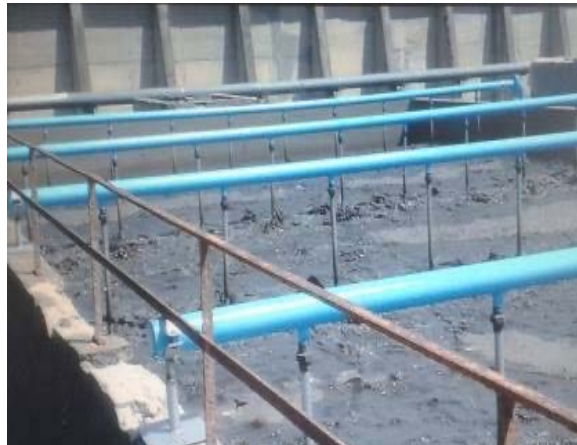
Figura 68. Tubazioni di insufflazione aria ripristinate

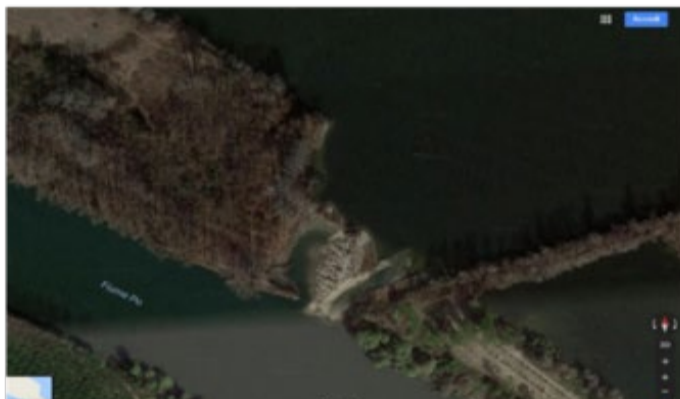
Figura 74. Dettaglio del varco tra il lago di cava e il fiume Po

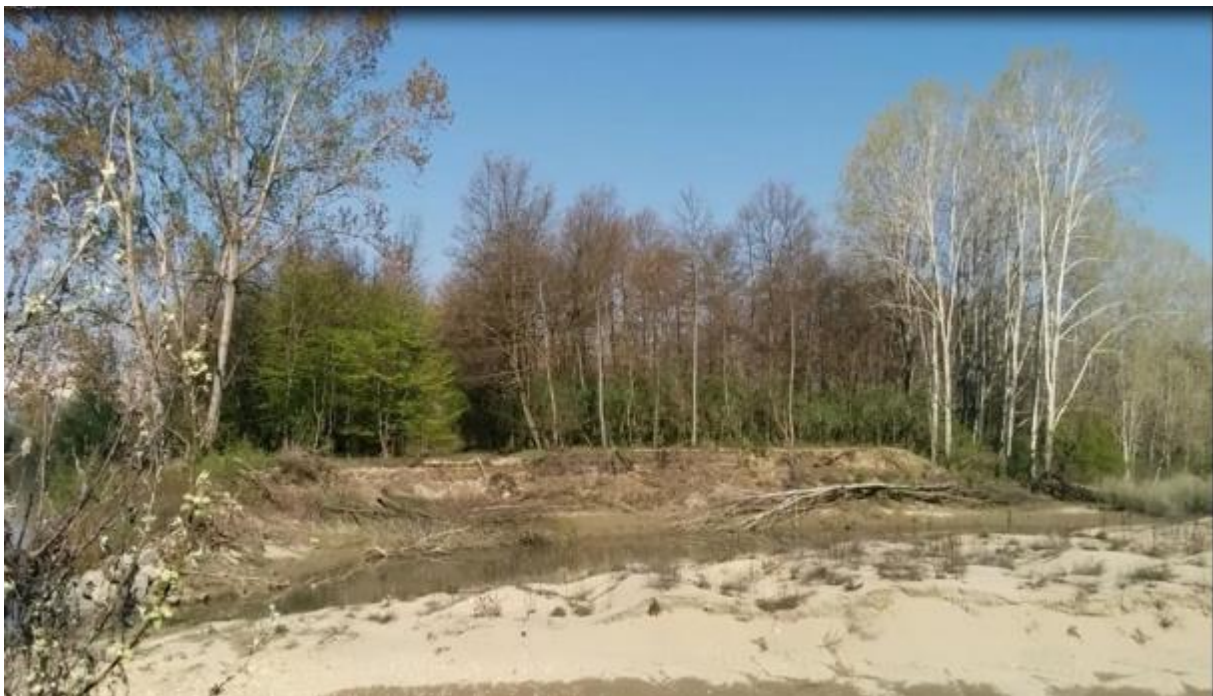
Figura 78. Varco di collegamento tra fiume Po e lago di cava, in primo piano il cumulo di materiale residuale
