Report attività ISPRA del 31 Agosto 2016

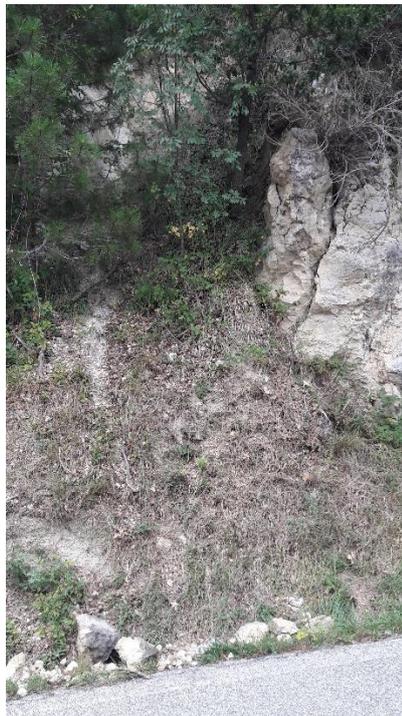
Figura 1

Lo stop 1 è ubicato nei pressi della frazione Castro del Comune di Montegallo (UTM 0363114 4745147). Sono stati osservati affioramenti della formazione della Laga, in facies arenaceo-pelitica, che presentano più sistemi di fratture. Sono inoltre presenti massi carbonatici sparsi, eterometrici (fino diversi a m³) ed in particolare uno di essi, direttamente aggettante sulla strada, presentava due fratture verticali che isolavano un diedro (Fig. 1).

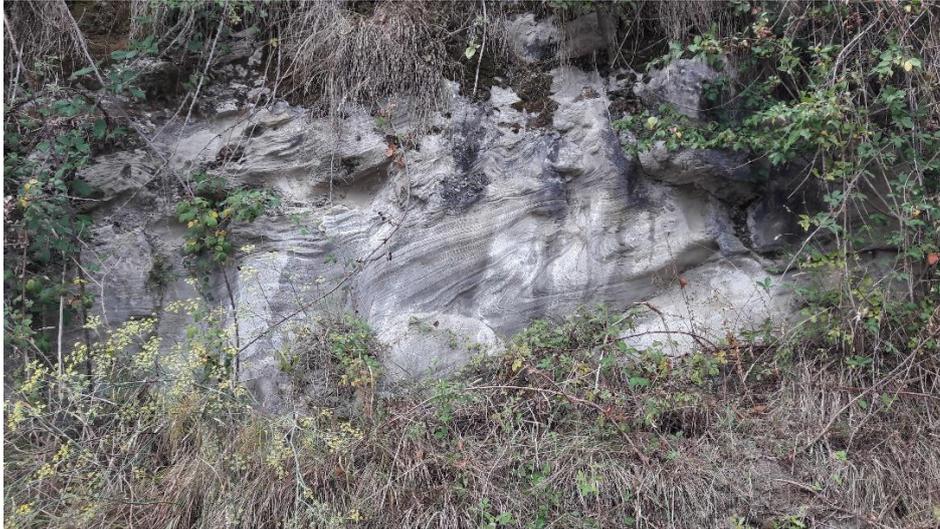
Figura 2

Dallo stop 1 fino al successivo, sempre proseguendo lungo la SP89 sono stati osservati numerosi affioramenti della formazione della Laga, sia in facies arenaceo-pelitica sia in facies arenacea, che ci hanno portato a considerare che sarà necessaria un'attenta caratterizzazione degli ammassi rocciosi, che si presentano molto eterogenei per giaciture, grado di fratturazione e di alterazione (Fig. 2).

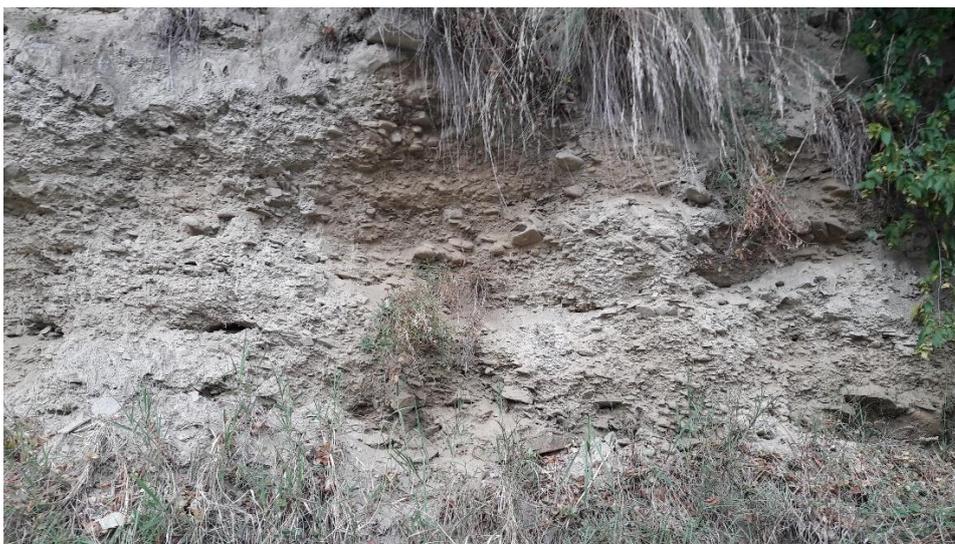
Figura 3

Nello stop 2, in prossimità dell'abitato di Uscerno (UTM 0367498 4746759), in sinistra idrografica del T. Fluvione, a circa 20m sull'alveo attuale, sono stati osservati depositi alluvionali costituiti da ciottoli arenacei arrotondati, con leggera embriciatura, in matrice sabbioso-limosa in eteropia di facies con depositi di versante rappresentati da clasti arenacei a spigoli vivi, eterometrici, clastosostenuti, con dimensioni dal centimetro al decimetro. Di particolare interesse livelli sabbioso-limosi, con stratificazione orizzontale, anch'essi in eteropia coi depositi di versante, connessi a dinamiche fluviali (Fig. 3).

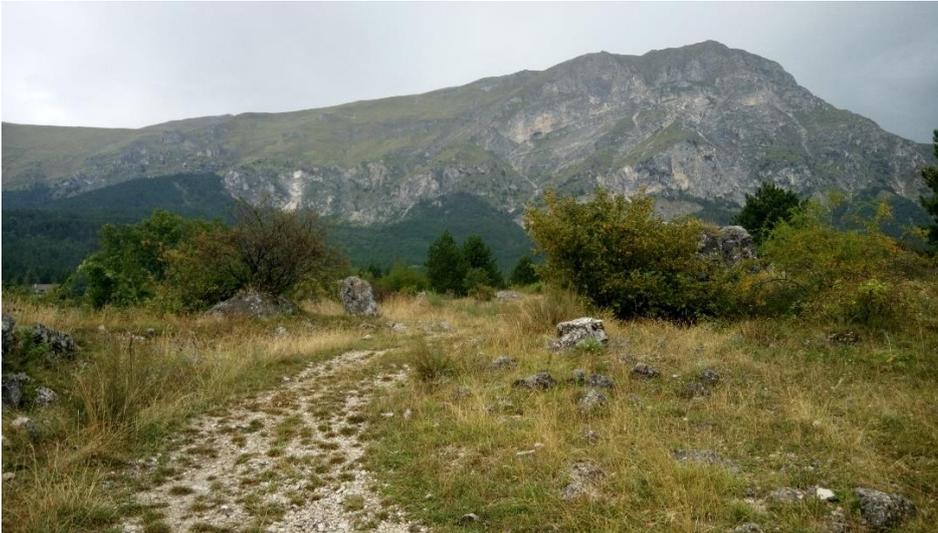
Figura 4a

Tornando lungo la SP89, in direzione di Arquata del Tronto, a circa 1 km a N di Pretare è stato osservato un corpo di frana, non legato al sisma attuale, costituito da enormi massi carbonatici, eterometrici (dal decimetro a decine di m³) che si estende fino al cimitero di Arquata del Tronto (fig. 4a, 4b).
