Relazione di sopralluogo per la verifica speditiva delle condizioni geo-idrologiche dei siti di interesse

Denominazione sito: Comune di Amatrice, frazione di Rocchetta
Data del sopralluogo : 1 settembre 2016
Enti: ISPRA e ENEA

Provincia: Rieti
Comune: Amatrice
Indirizzo/Località: frazione di Rocchetta
Coordinate geografiche (WGS 84 lon/lat in formato sessagesimale)
Stralcio cartografico (1.5.1 CTR e 1.5.2 Google Maps)

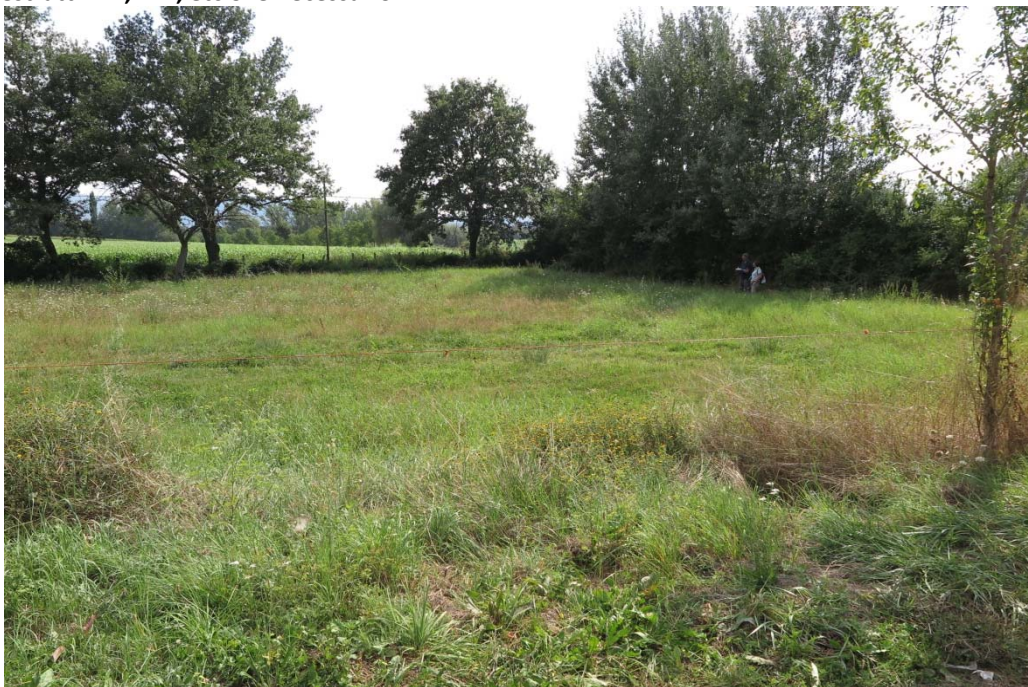
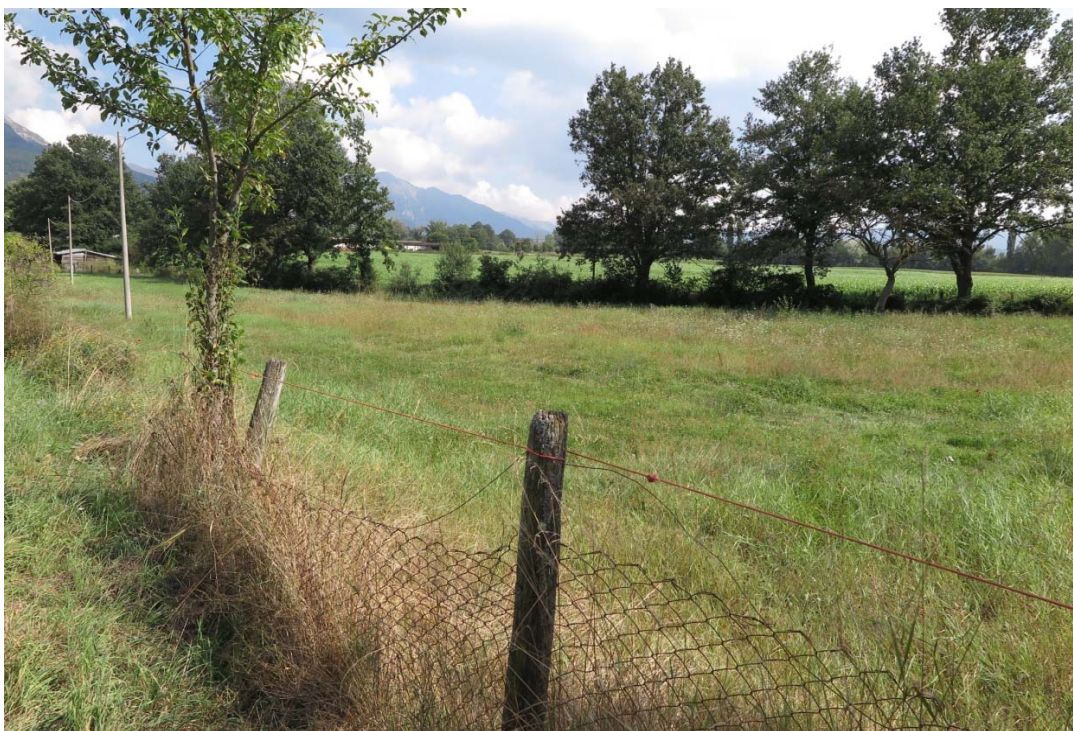
Area sub pianeggiante, leggermente degradante verso ovest. A sud prosegue con piana vasta coltivata. A nord, oltre la strada, altra particella degradante verso l'impluvio.

Figura 1 e 2 – Veduta verso sud dell'area in oggetto.
