Report attività ISPRA del 02 Settembre 2016

Relazione di sopralluogo preliminare agli studi di microzonazione sismica dei comuni della provincia di Ascoli Piceno

Località: frazioni del Comune di Arquata del Tronto.

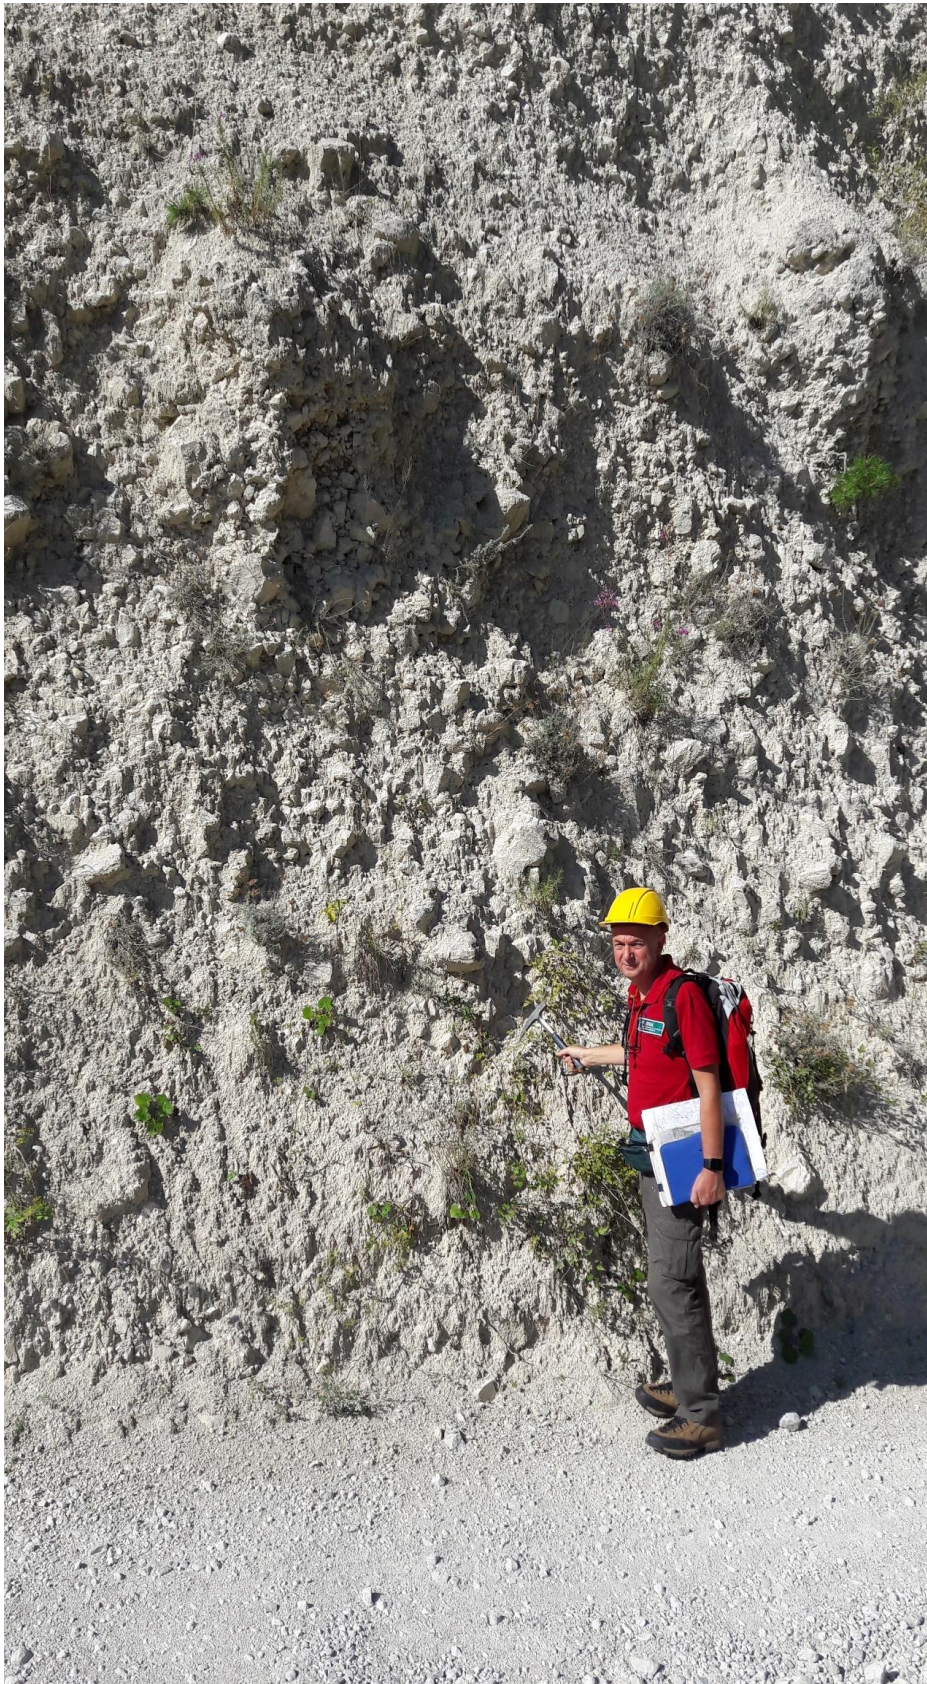
Foto 1

Nella parte sud-occidentale dell'abitato, nella cava adibita ad estrazione di inerti, è stato possibile osservare le ripide pareti che ne costituiscono i fronti. I fronti di cava risultano essere costituiti da ripide pareti sub-verticali con altezze che raggiungono anche i venti metri circa (foto 1).

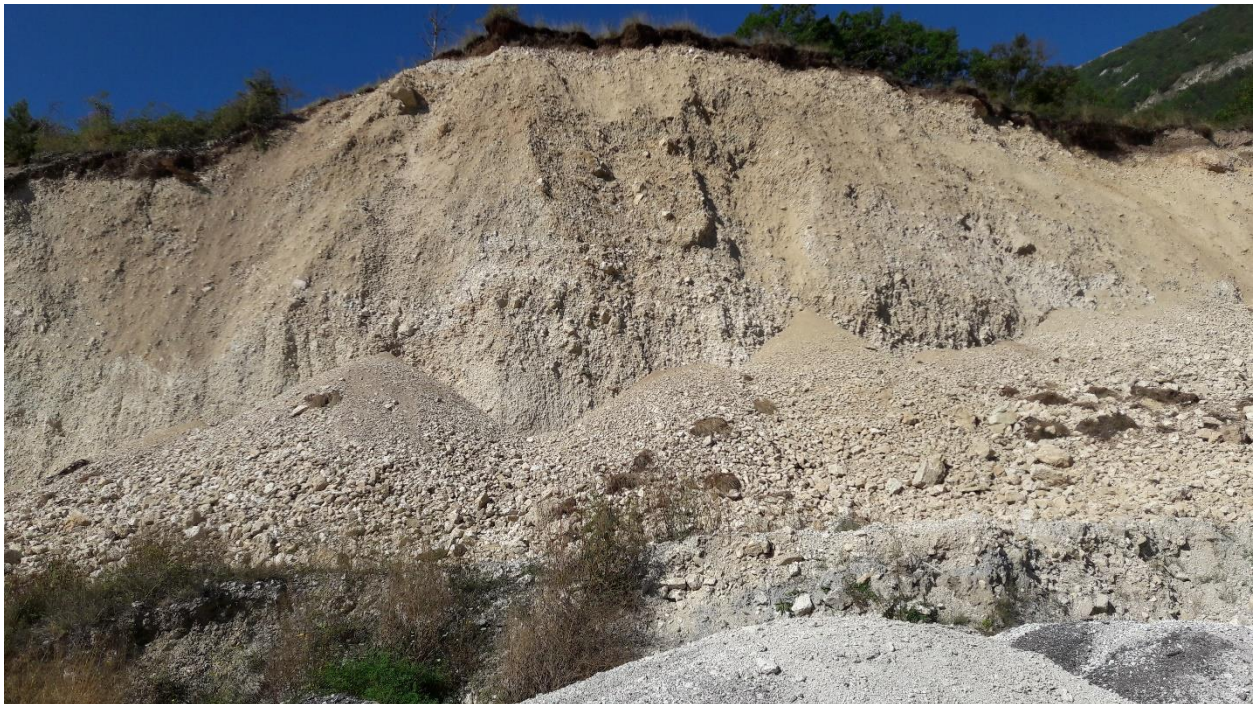
Foto 2

Il deposito si presenta a struttura massiva, non sono presenti evidenti strutture sedimentarie tranne nella parte centrale dell'affioramento dove è possibile riconoscere una pseudo-stratificazione in apparenza basculata verso monte. I clasti carbonatici eterometrici a spigoli vivi, dal centimetro al metro; la matrice sabbiosa è in contenuto variabile conferendo al deposito una tessitura non omogenea. Il deposito è debolmente cementato, una serie di coni di detrito coalescenti di notevoli dimensioni sono presenti infatti alla sua base (foto 2).

Nella parte sommitale del fronte di cava si individua un paleosuolo e al di sopra di esso il detrito di versante più recente.

Nella carta geologica della Regione Marche in scala 1:10.000 questi depositi sono stati cartografati, nel centro abitato di Pescara come depositi di versante di età Pleistocene superiore (MT1a), mentre nella cava da noi osservata come depositi di frana di età olocenica (MUSa1). Si ritiene opportuno effettuare un rilevamento geologico di dettaglio in questa zona per meglio definire la genesi di questi corpi sedimentari.

Nella carta delle MOPS il corpo di frana della cava è stato classificato come frana da crollo che alla nostra osservazione speditiva risulta improbabile.
