Relazione di sopralluogo per l'analisi di un movimento franoso in località Grisciano (Accumoli, Rieti)

Denominazione sito: Versante sopra Ristorante "La Vecchia Ruota" e civile abitazione (Frazione Grisciano, Accumoli, RI)

Data del sopralluogo: 9 settembre 2016

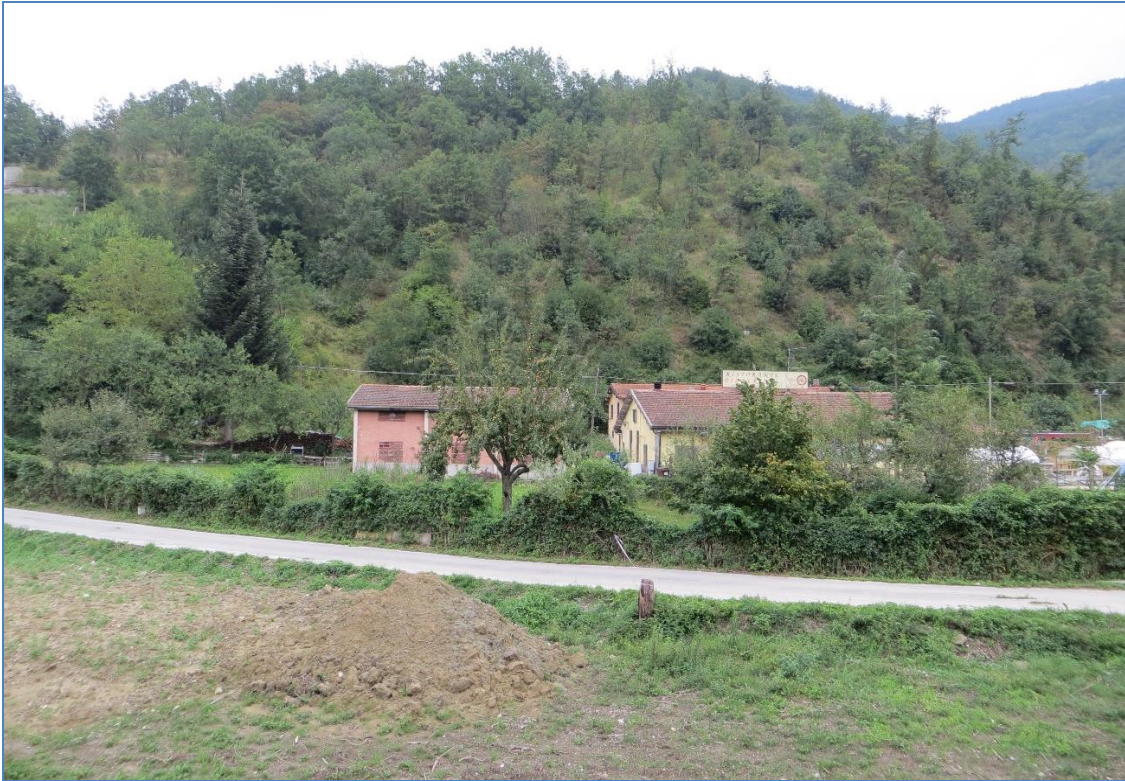
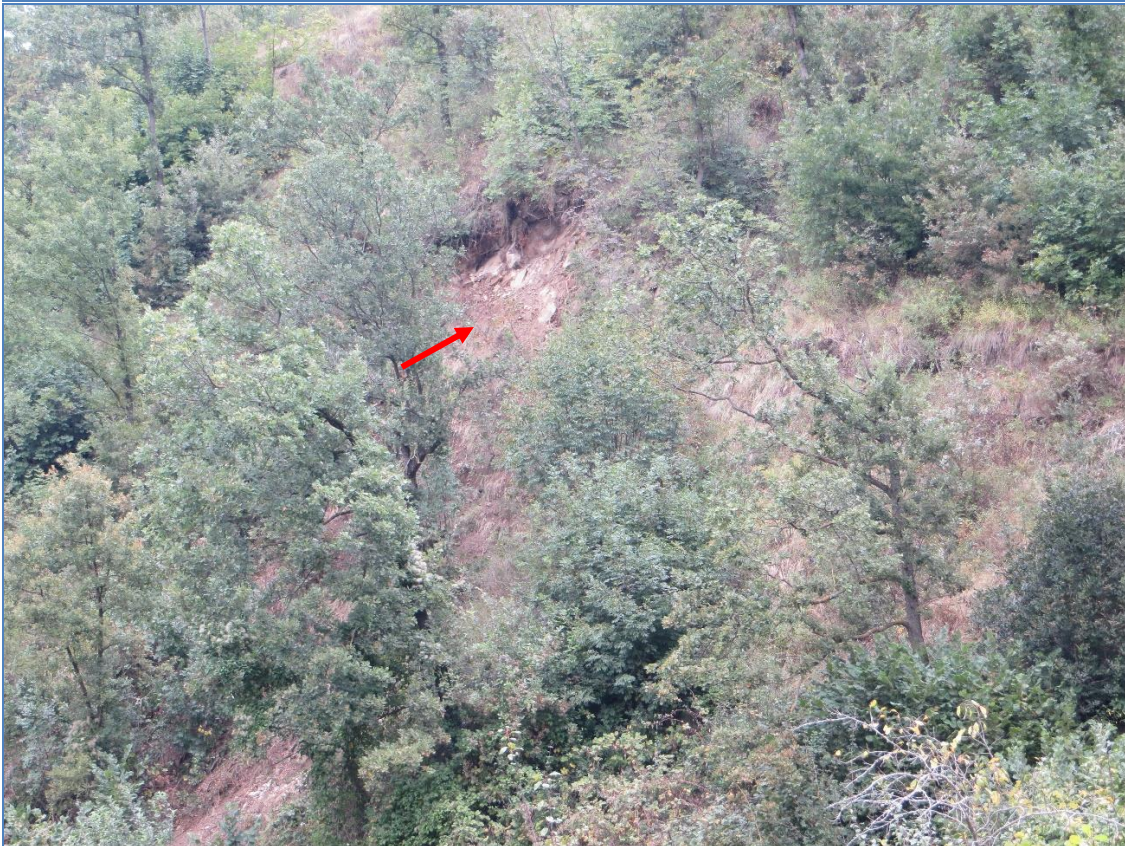
Ristorante e casa sottostanti al versante oggetto del crollo (avvenuto poco a sud degli edifici) (foto sopra).
Dettaglio del punto di distacco (foto sotto)

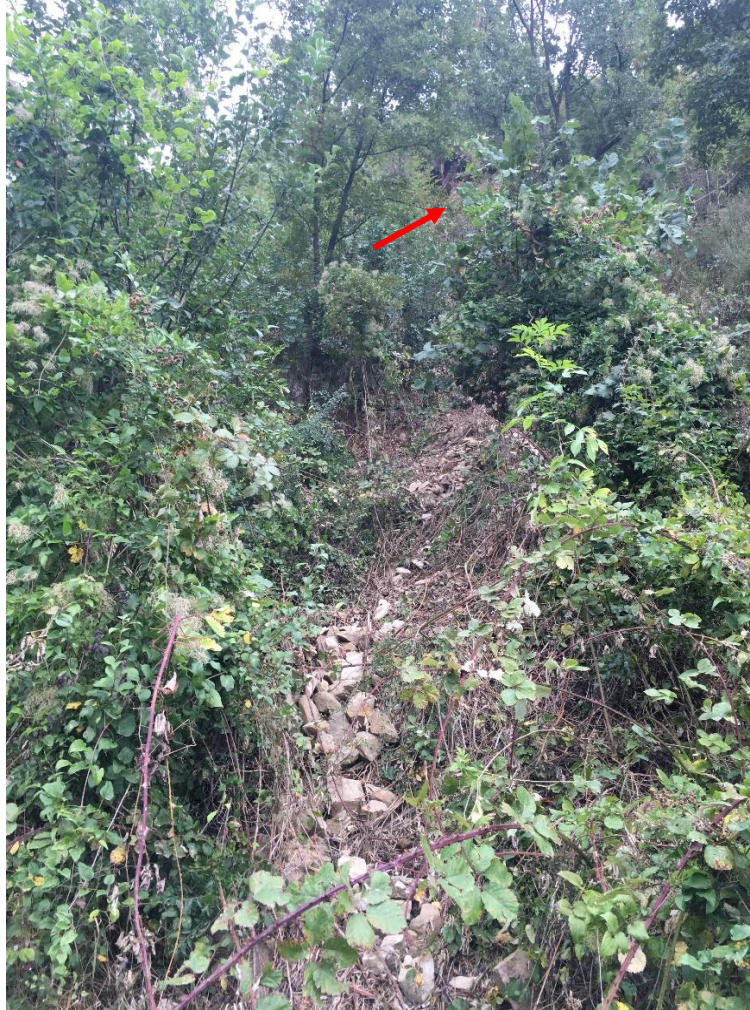
Il versante oggetto di studio, alto fino ad una trentina di metri e densamente vegetato, è stato interessato da un distacco di blocchi arenacei più o meno squadrati (lato maggiore fino a ca. 60 cm), da un'altezza di circa 15-20 metri per un volume di circa 3-4 mc. I blocchi di maggiori dimensioni hanno rotolato lungo il ripido pendio raggiungendo una distanza fino a circa 5 metri dal piede del versante. Attualmente si osserva una cicatrice approssimativamente circolare con diametro di alcuni metri corrispondente al punto di distacco e una traccia priva di vegetazione e coperta da frammenti rocciosi e sabbia che marca il percorso seguito dai blocchi caduti (foto). Nell'intorno non si osservano altri fenomeni di crollo avvenuti o imminenti.

Traiettoria seguita dal crollo (punto di distacco segnato dalla freccia rossa).

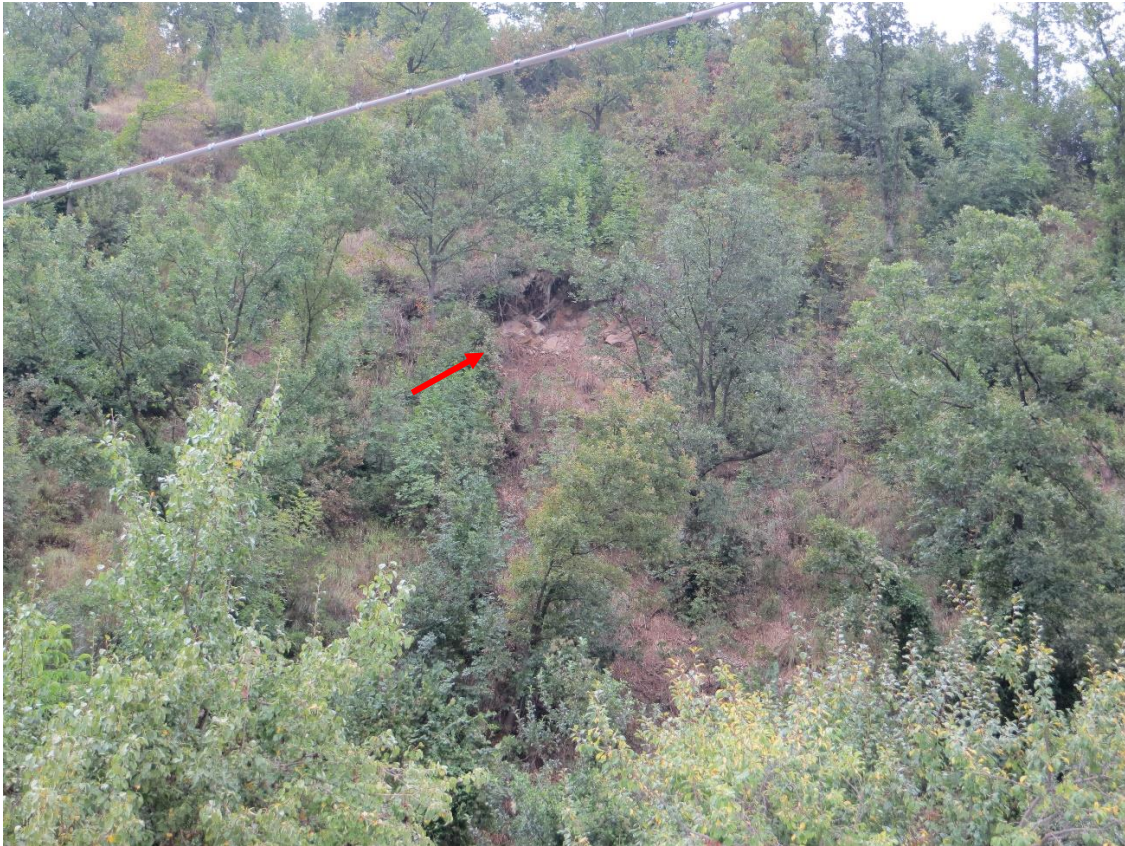
Versante oggetto del crollo. La zona di distacco è seminascosta dalla fitta vegetazione.

In corrispondenza della zona di crollo attuale, ulteriori distacchi di blocchi arenacei di dimensioni paragonabili a quelle già osservate sono da attendersi, in particolare, ma non necessariamente, per forti piogge o in caso di nuove scosse. Non ci sono edifici direttamente minacciati da tale crollo.

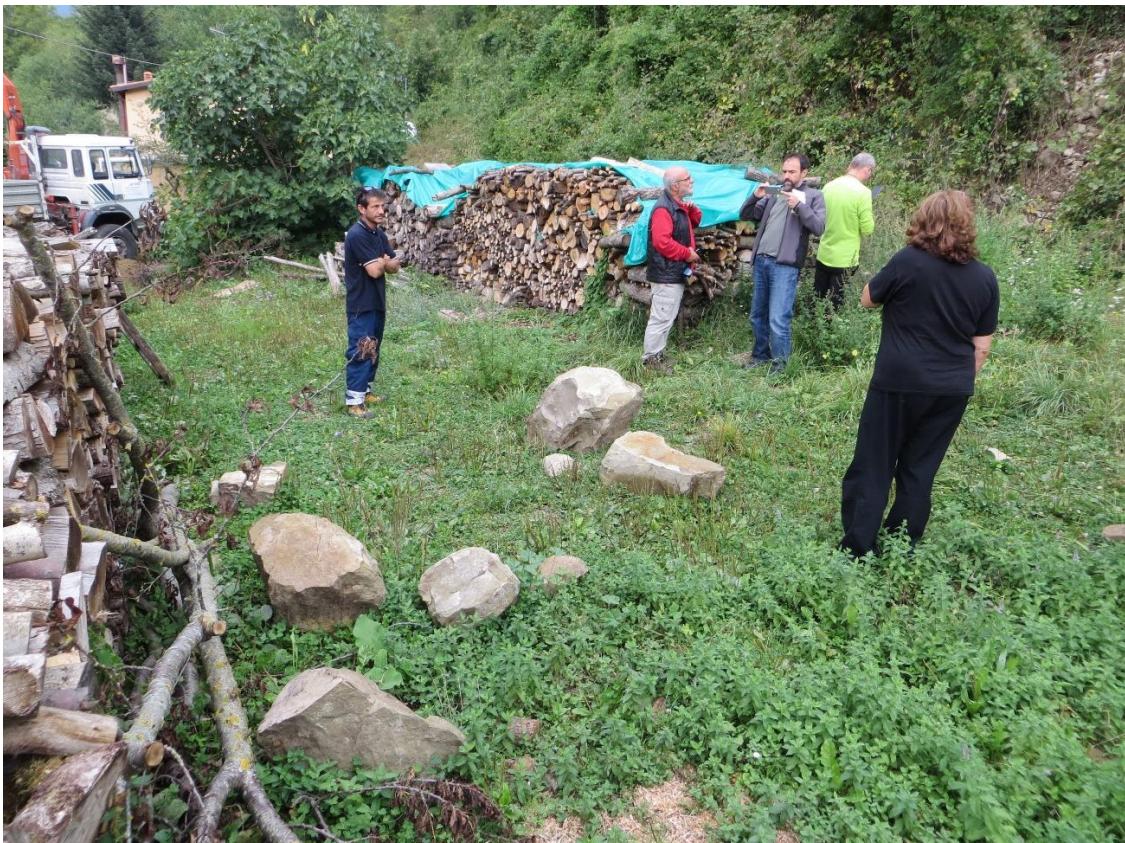
Parte dei blocchi caduti dal versante in seguito al sisma del 24 Agosto.
