Report attività ISPRA del 01 Settembre 2016 - Integrazione

Le **Squadre 3 e 4** hanno proseguito le attività finalizzate all'individuazione degli effetti superficiali indotti dagli eventi sismici nell'area della frazione Saletta del comune di Amatrice e ad Accumoli. Vengono qui esposti i risultati dei sopralluoghi.

ISPRA - Tabella sintetica sopralluoghi 01 settembre 2016

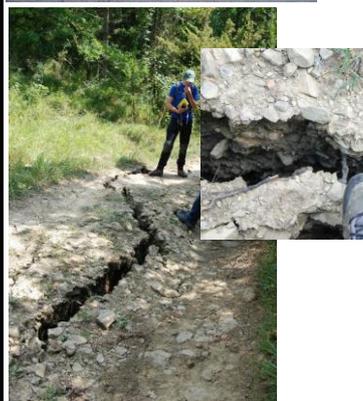
ISP-RI3	01/09/2016	San Tommaso	42,686134	13,284368	Frattura	Frattura su sentiero, beante lunga circa 10 m, larga 15 cm, con direzione N145. La porzione verso valle risulta leggermente ribassata. Sembra essere la porzione di una corona di frana.	Da monitorare. Non si esclude che la frana possa evolvere, in particolare a seguito di precipitazioni meteoriche. La pericolosità è quindi medio-alta ma il rischio residuo risulta trascurabile a causa della assenza di edifici e infrastrutture a valle. Si rileva comunque la presenza di un piccolo vecchio cimitero e di una tenda ubicata nei pressi dello stesso.

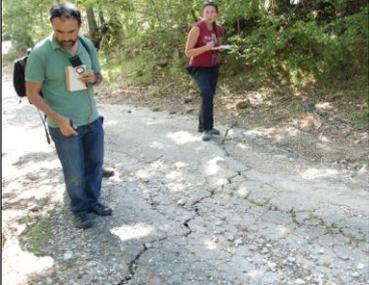
ISP-RI7	01/09/2016	San Capone	42,677550	13,290324	Frattura	Frattura che taglia trasversalmente il manto stradale, aperta fino a 2 cm, orientata N80.	Trascurabile
