Laghi da Sbarramento per Frana su importanti corsi d'acqua, formatisi nell'800 nel bacino del Tevere

Lakes over important rivers owing to barrier of landslid, in nineteen century in Tiber river

RUISI Manuela(*), BERSANI Pio(**), FERRANTI Carlo(***), VITALE Valentina(****)

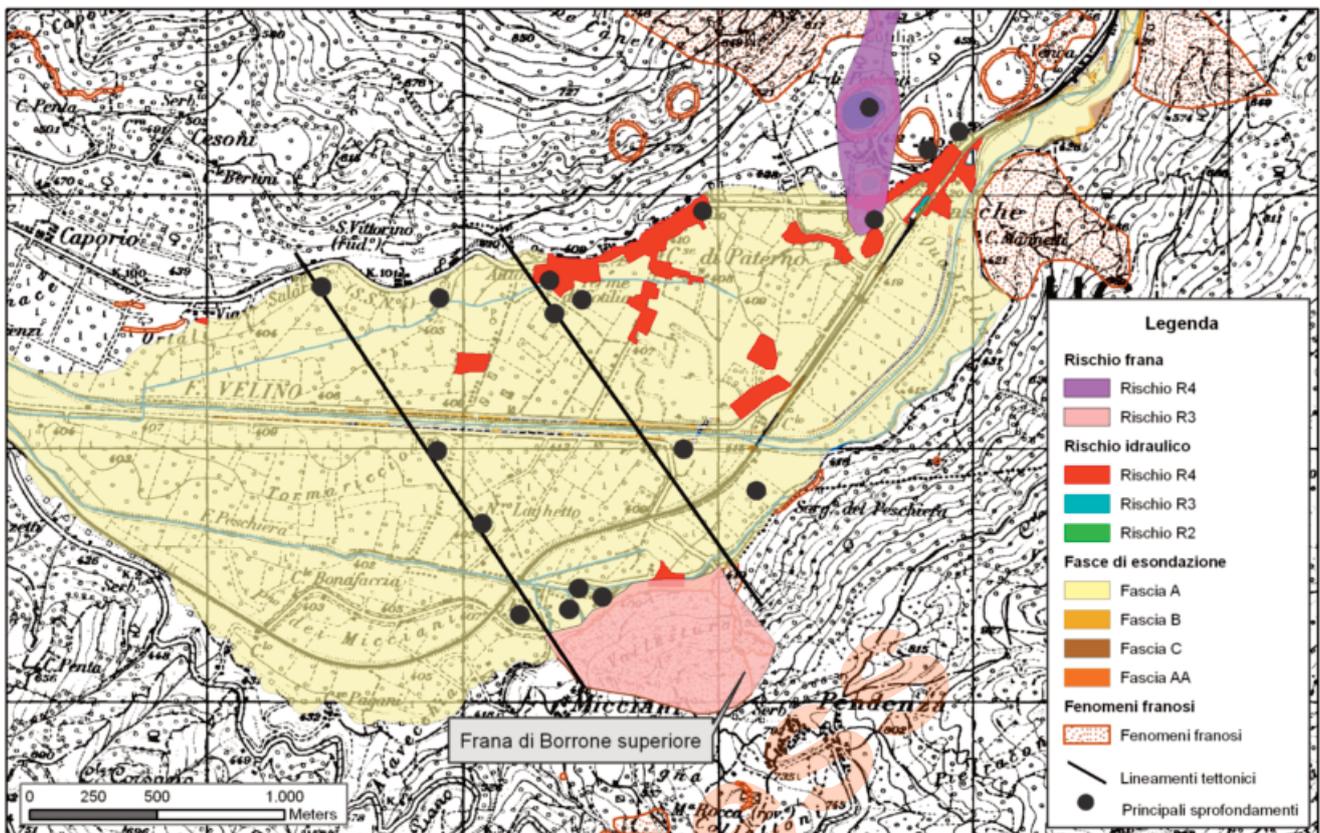
Fig. 1 - Aree a rischio idraulico e rischio frana del PAI nella Piana di San Vittorino (Rieti) con i maggiori lineamenti tettonici e i principali sprofondamenti (*sinkhole*).
 - Hydraulic and landslide risk areas of Hydrogeological Management Plan in the San Vittorino Plan (Rieti) with major tectonic features and main sinkholes.

Nella figura 1 è rappresentata la Piana di San Vittorino nella CTR del Lazio in scala 1:10.000, dove

sono riportate le aree a rischio frana e le aree a rischio idraulico individuate nel Piano di Assetto Idrogeologico (P.A.I.) redatto dalla ex Autorità di bacino del fiume Tevere.

Nella figura 1 inoltre sono riportati i lineamenti tettonici presenti nella Piana, corrispondenti alla Faglia Micciani e ad un lineamento parallelo, entrambe con direzione appenninica nordovest-sudest. Nella Piana, in particolare lungo tali allineamenti, avvengono improvvisi sprofondamenti del terreno, noti con il nome anglosassone di “sinkhole”, caratterizzati da forma sub-cilindrica, diametro fino a 200 m e profondità fino a circa 15 m (REGIONE LAZIO, 1998; BERSANI & CASTELLANO, 2000; NISIO, 2003).

Infine nella parte orientale della Piana vi è una zona di territorio classificata a massimo rischio di frana R4, all'interno della quale ricadono il Pozzo Secco, il lago di Paterno, il Pozzo di Mezzo e il Pozzo di Burino (Fig. 1).

tale della Piana, in corrispondenza delle località abitate di Vasche e Terme di Cotilia, sempre in comune di Castel Sant'Angelo, ricadono inoltre diverse aree a rischio idraulico R4 e R3 (Fig. 1).

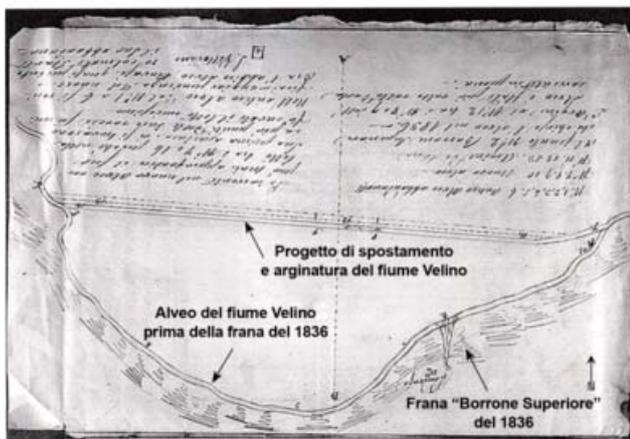
Fig. 2 - La pianta dimostrativa del tratto paludoso del Velino (Piana di San Vittorino), da MARINELLI, 1995.

- Demonstrative map of the marshy Velino section (San Vittorino Plan), by MARINELLI, 1995.

Il problema fu reso ancora più esplicito dal disastro del 1836, quando, per l'erosione del fiume in piena, una frana enorme (vedi Fig. 2) si staccò ad est dell'abitato di Pendenza: fu una frana storica, a cui fu perfino dato un nome, “Borrone Superiore”, nelle piante disegnate per l'occasione. La frana ostruì il corso del Velino che inondò completamente tutta la Piana di San Vittorino. Si vide così la pianura ridotta ad una enorme palude fangosa, dove le acque continuarono a depositare materiale d'ogni sorta, senza alcuna possibilità di controllo. Furono infatti d'un colpo annullate tutte le opere realizzate in tanti anni per la sistemazione dei formoni, dei torrenti, degli argini (MARINELLI, 1995).

Nel P.A.I. della ex Autorità di bacino del fiume Tevere l'area della frana di Borrone, è riportata con una superficie di circa 26 ettari arrivando sino alle sorgenti del Peschiera ed è stata inserita tra le aree a rischio R3 (Fig. 1); l'area a rischio copre quasi interamente tre distinte aree adiacenti, individuate nell'Inventario dei fenomeni franosi, e classificate rispettivamente come area interessata da deformazioni gravitative profonde (la più ampia, di circa 26 ha), come falda e/o cono di detrito la seconda (1,3 ha), come un'area a calanchi la terza (1,3 ha). È probabile inoltre che il versante franato nel 1836 si estendesse anche più ad est rispetto alla zona perimetrata nel PAI, essendo la frana di "Borrone superiore" ubicata nelle cronache del tempo (vedi ancora Fig. 2) ad est dell'abitato di Pendenza.

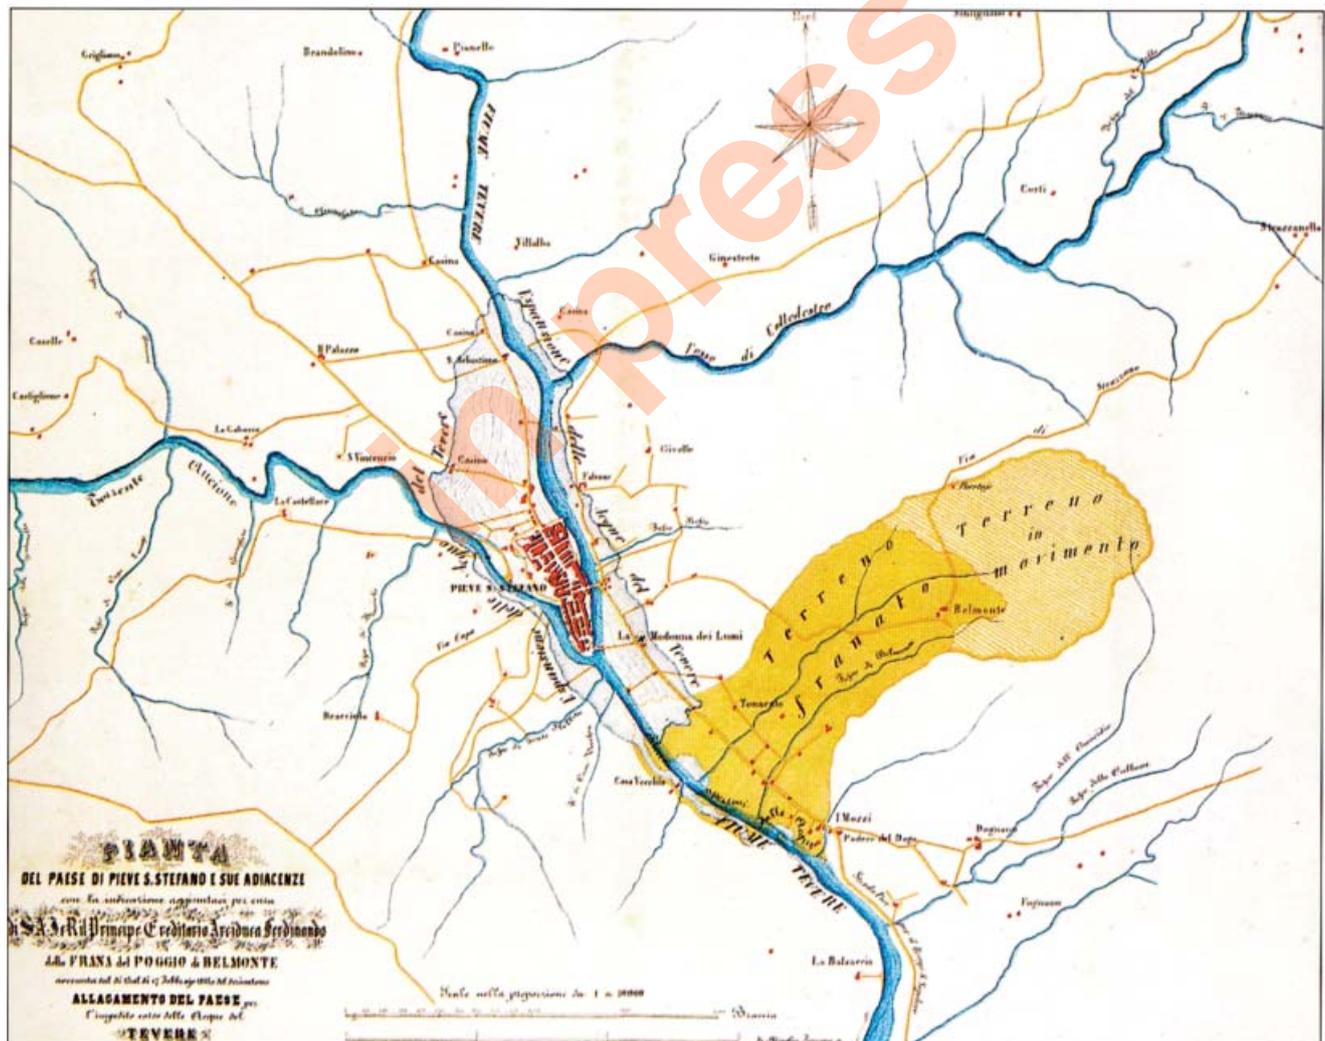
Fig. 3 - Planimetria della frana di Belmonte realizzata all'epoca degli avvenimenti dal Granducato di Toscana (COLLACCHIONI, 1856).

- Belmonte landslide planimetry produced during the Granducato di Toscana events (COLLACCHIONI, 1856).

CHIONI, 1856 in Fig. 3) sono riportate le dimensioni della frana in “braccia”, da cui si ricava: circa 1.300 m di lunghezza lungo il versante e 700 m di larghezza lungo l'alveo del Tevere. Il corpo di frana raggiunse un'altezza (ROMAGNOLI, 1968) di circa 25 m sull'alveo del Tevere (anche se COLLACCHIONI, 1856 riporta un'altezza inferiore pari a soli 13 m), mentre l'area allagata a monte della frana si estendeva per circa 1350 m di lunghezza con una larghezza massima di circa 450 m.

In figura 3 è riportata la planimetria della frana di Belmonte realizzata all'epoca degli avvenimenti e inviata all'Arciduca di Toscana dal Capitano Giovanni Battista Collacchioni (1856).

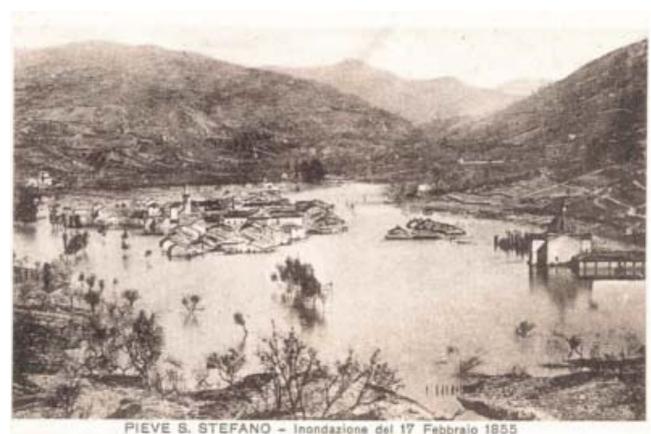
Fig. 4 - Pieve Santo Stefano (AR) dopo l'alluvione del febbraio 1855 - Archivio Alinari di Firenze.

- Pieve Santo Stefano (AR) after the flood of February 1855 - Alinari Archive of Firenze.

Nell'Archivio Alinari è presente la foto (vedi Fig. 4) del paese di Pieve S. Stefano sommerso dalle acque del Tevere probabilmente nel marzo 1855, essendo già stato realizzato un canale di scolo delle acque. Alla data della foto il livello dell'acqua doveva già essere sceso di circa 5 metri. Infatti nella facciata esterna (vedi Fig. 5) della chiesa “Madonna dei Lumi”, ubicata ad una distanza di circa 50 m dalla riva sinistra del Tevere, vi è una lapide che riporta il

massimo livello raggiunto dalle acque di esondazione. Si tratta della stessa chiesa che compare sulla destra nella foto dell'Archivio Alinari prima citata. Dal confronto tra la foto del 1855 e le lapidi sulla chiesa (vedi Fig. 5) si ricava appunto che l'altezza massima delle acque debba aver raggiunto un livello circa 5 m maggiore rispetto al livello dell'acqua nella foto della figura 4.

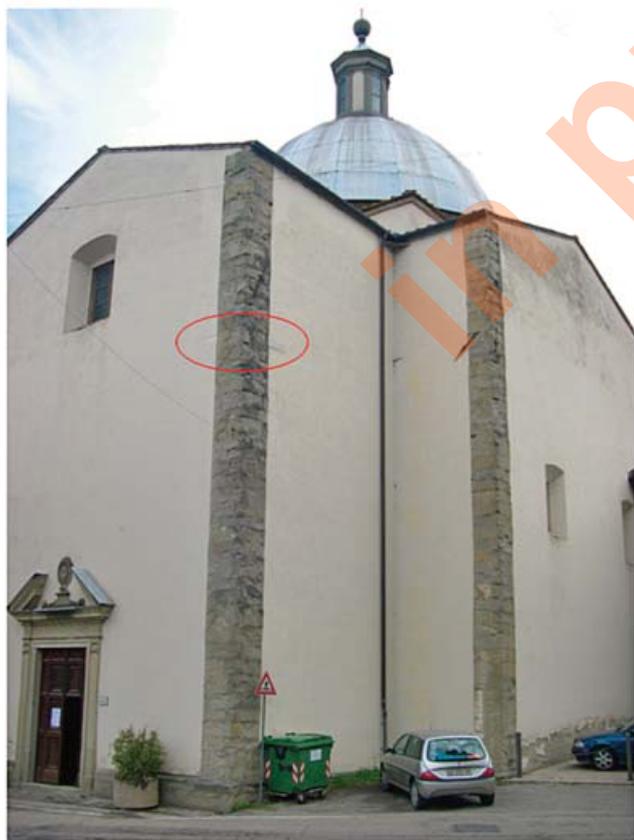
Fig. 5 - La chiesa di Madonna dei Lumi a Pieve Santo Stefano (AR) con la lapide dell'inondazione del febbraio 1855.

- Madonna dei Lumi church in Pieve Santo Stefano (AR) with beadstone of the 1855 flood.

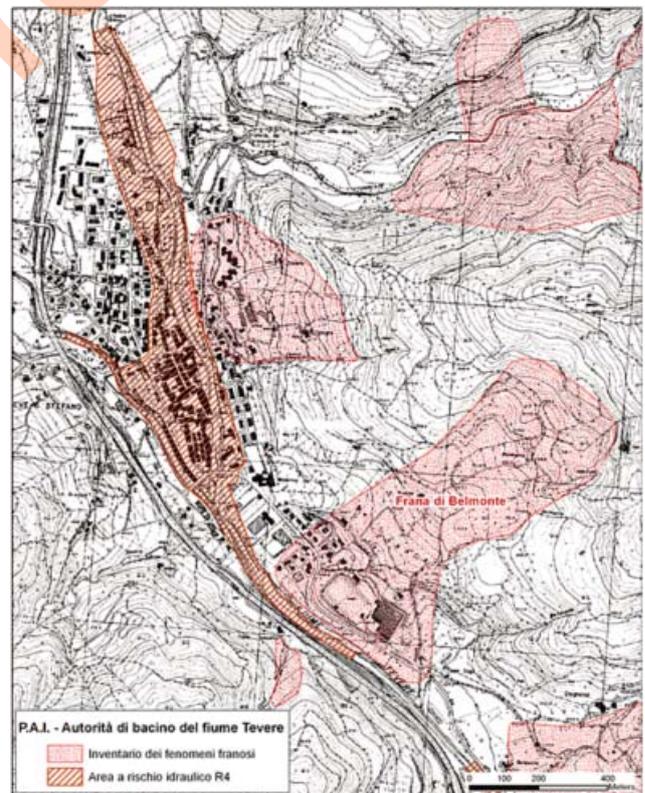
Fig. 7 - Aree a rischio idraulico e rischio frana del PAI in cui si vedono le nuove costruzioni nell'area della frana di Belmonte.

- Hydraulic and landslide risk areas of Hydrogeological Management Plan (PAI) where are shown the new buildings in the Belmonte landslide area.

vere, l'area della frana è compresa nella Carta "Inventario dei fenomeni franosi" (Fig. 7), nella quale sono riportati sinteticamente i dati inerenti alle frane (perimetrazione, tipologia e stato di attività) di cui si ha evidenza geomorfologica, ricavata dalla interpretazione di foto aeree e da rilevamenti sul terreno, o da informazioni altrimenti documentate (segnalazioni, cataloghi, etc.). La Carta inventario è il documento di base per l'analisi della pericolosità e del rischio di frana.

L'area della frana di Belmonte, di estensione di circa 38 ettari, è evidenziata nell'inventario come frana complessa inattiva; internamente all'area perimetrata ci sono oggi alcune costruzioni e, nell'accumulo di frana, capannoni industriali come si vede nella figura 7. L'area franata è costituita principalmente da blocchi litoidi di calcari marnosi, per cui è sostanzialmente stabile come mostrano le costruzioni costruitevi sopra, alcune ormai da decenni; l'accumulo di frana è così stabile da tenere angoli di pendio molto elevati lungo il fiume. Alla stabilità del versante franato contribuisce l'essersi formate, dopo l'evento di frana, delle sorgenti lungo il fiume che non esistevano prima della frana del 1855, che drenano l'acqua di circolazione alle quote superiori.

Nel Piano Stralcio di Assetto Idrogeologico il centro abitato di Pieve S. Stefano è considerato area a massimo rischio idraulico R4 (vedi Fig. 7); per la salvaguardia di questa area sono previsti nel PAI interventi consistenti nella manutenzione straordinaria ed adeguamento delle opere esistenti, realizzazione di soglie di fondo e di protezioni spondali per evitare erosioni.
