### **1.3 Sopralluoghi nel territorio compreso tra il Lambro lodigiano e l'Adda a seguito della esondazione del novembre 2002**

*F. ARANEO, D. BERTI, R. FIORENTINO, F. MISCIONE, B. PORFIDIA E W. ROVINELLI*

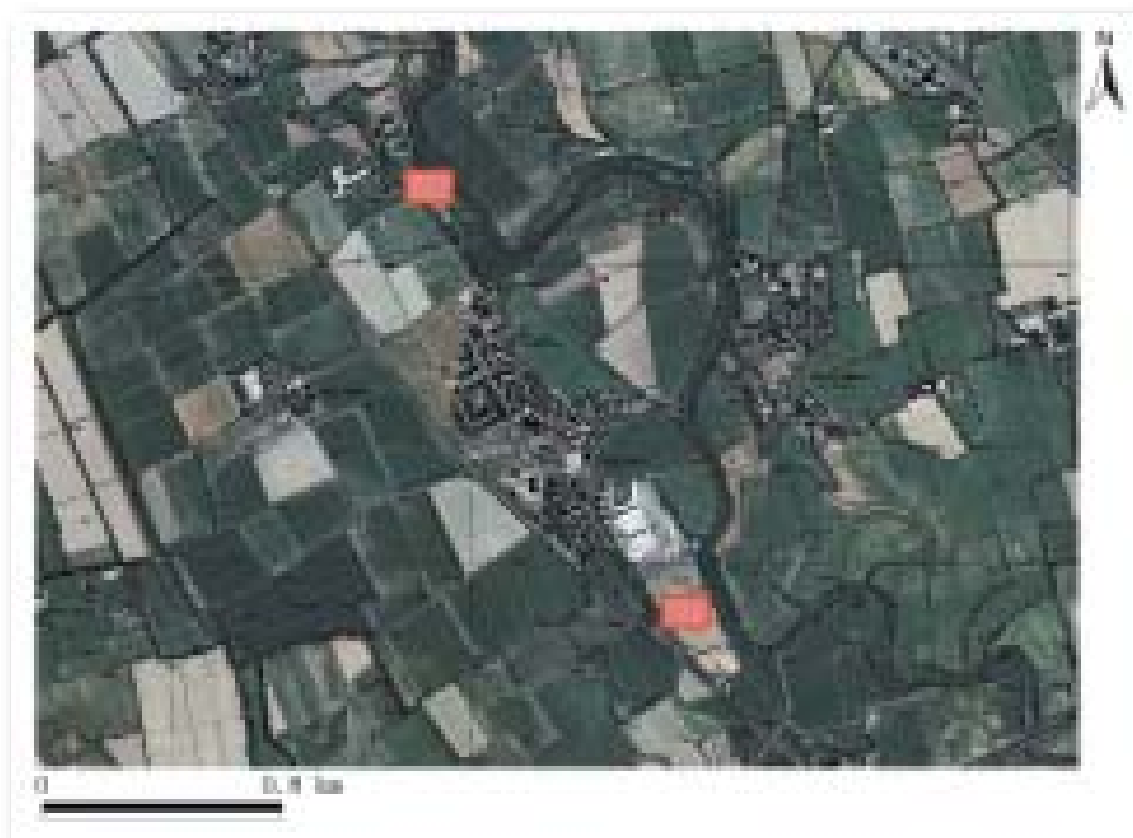
Presso lo stabilimento della Prochisa, infine, non sono stati rilevati fenomeni di cedimento lungo la sponda che costeggia il corso d'acqua. L'inclinazione della scarpata in questo tratto è infatti inferiore rispetto a quella riscontrata presso la Sifavitor. Ø da sottolineare comunque che il consistente grado di copertura vegetazionale, in entrambi i tratti di sponda, ha un ruolo sicuramente positivo nel migliorare la stabilità del versante.

*Figura 1.3.18: Ubicazione delle aziende farmaceutiche Prochisa, in basso, e Sifavitor, in alto (Ortofoto volo TERRA ITALY 2000 rielaborata con CTR della Lombardia)*

Al fine di rendere minimo il rischio di cedimento degli stabilimenti attigui si consiglia, anche sulla base di quanto rilevato in un precedente sopralluogo eseguito nella Sifavitor dai tecnici dell'ARPA Lombardia della provincia di Lodi, una verifica accurata della stabilità dei pendii e della condizione di equilibrio fra manufatti e strutture naturali. Lo studio sarà utile al fine di predisporre un adeguato progetto d'intervento di consolidamento e difesa spondale dell'intera scarpata sottostante le piattaforme aziendali.
