**APAT**

# **Le attività emergenziali APAT in seguito ad eventi alluvionali e sismici**

**Settembre 2002-gennaio 2003**

## 1.2 La crisi idrogeologica dei giorni 4 e 10 settembre 2002 nell'Isola d'Elba (LI)

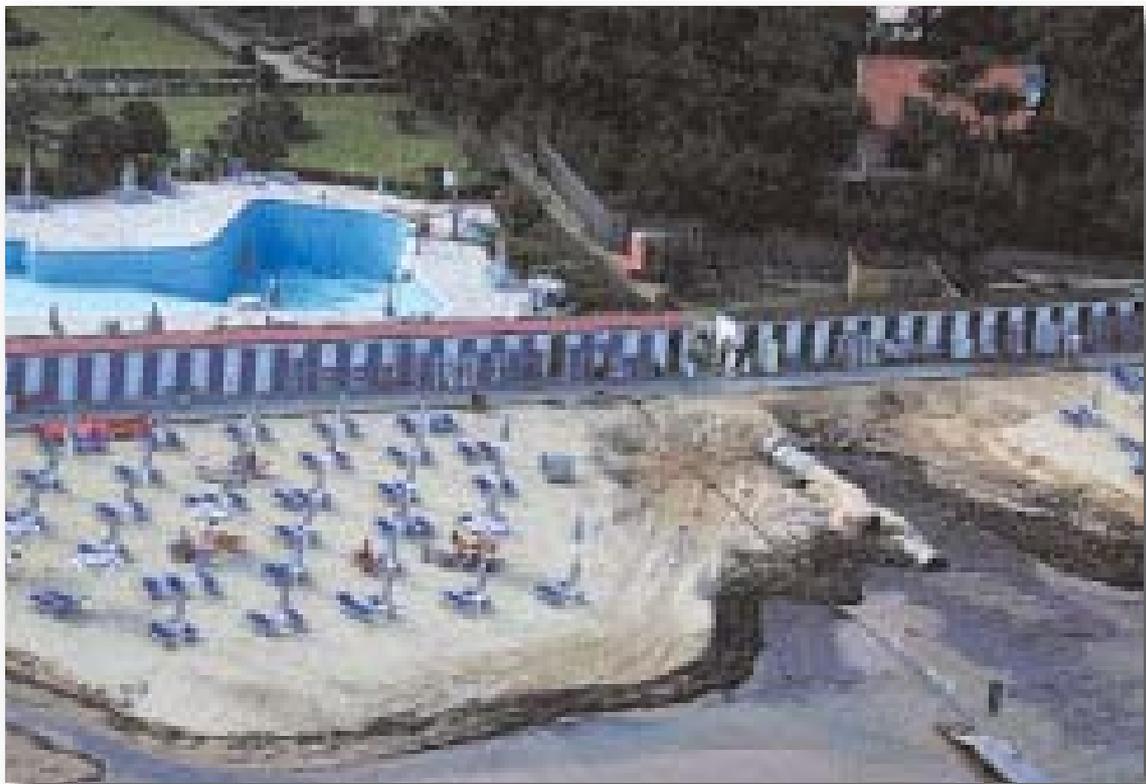
Nel primo caso un ponte stradale è stato ostruito dal materiale proveniente dalla piena, provocando un sovralluvionamento in un'area a monte occupata da abitazioni. Nel secondo caso le acque e il carico di sedimenti trasportato durante la piena, giunti in una zona molto pianeggiante a piccola distanza dal mare, non hanno trovato uno sbocco per la mancanza di una adeguata canalizzazione, invadendo di conseguenza il centro turistico Hotel del Golfo e aree contigue. Il centro ha subito lesioni a strutture murarie e pavimentazioni. Il materiale sedimentario giunto sulla costa, inoltre, controllato dal moto ondoso, è stato successivamente spinto verso terra, causando una parziale ostruzione delle canalette (raccolta e scolo acqua piovana) dell'hotel.

*Figura 1.2.7: Spiaggia di Procchio*

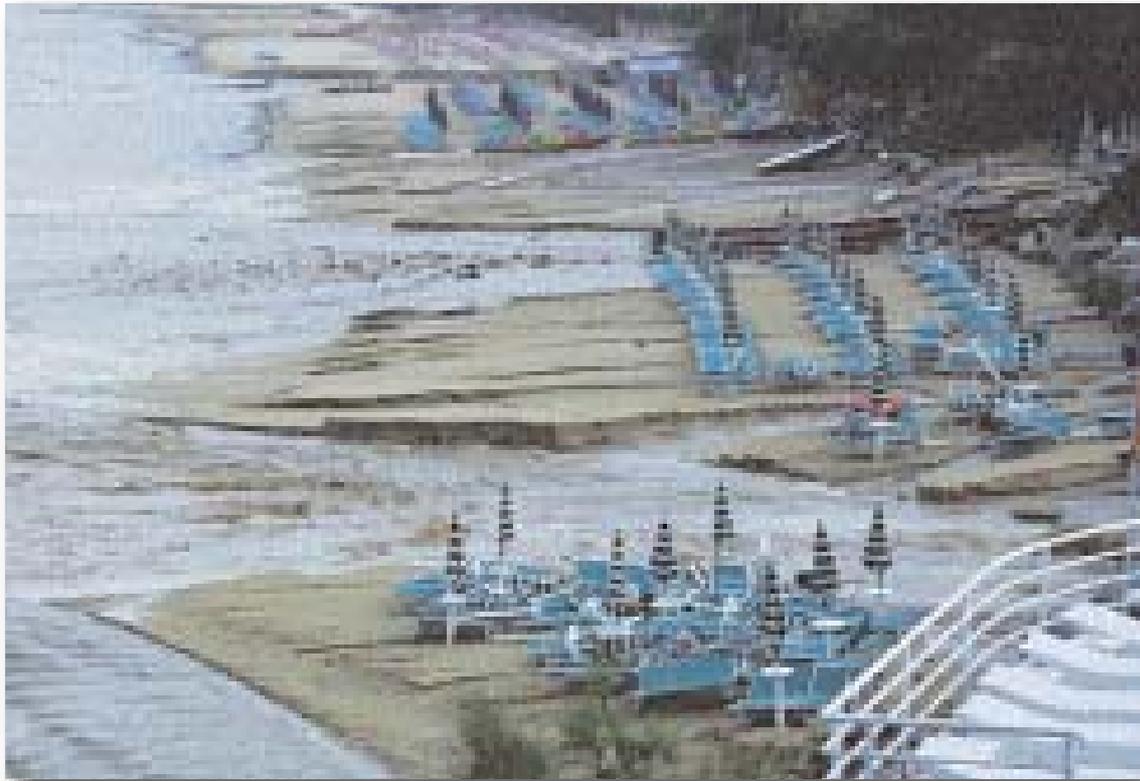
Il settore sud-occidentale del golfo della Biodola (Tavola 2) dove è ubicata la struttura turistica dell'Hermitage, è stato interessato prevalentemente da allagamenti dovuti al rigurgito del fosso principale proveniente dal rilievo Serrone delle Cime (Figura 1.2.12 e 1.2.13) e da ruscellamento diffuso e concentrato prodottosi lungo il rilievo alle spalle della struttura sopraccitata con danni ad alcune stanze, ai campi sportivi e alla spiaggia (Figura 1.2.13 e 1.2.14).

Figura 1.2.13: Spiaggia della Biodola durante l'evento (Foto Hotel Hermitage)

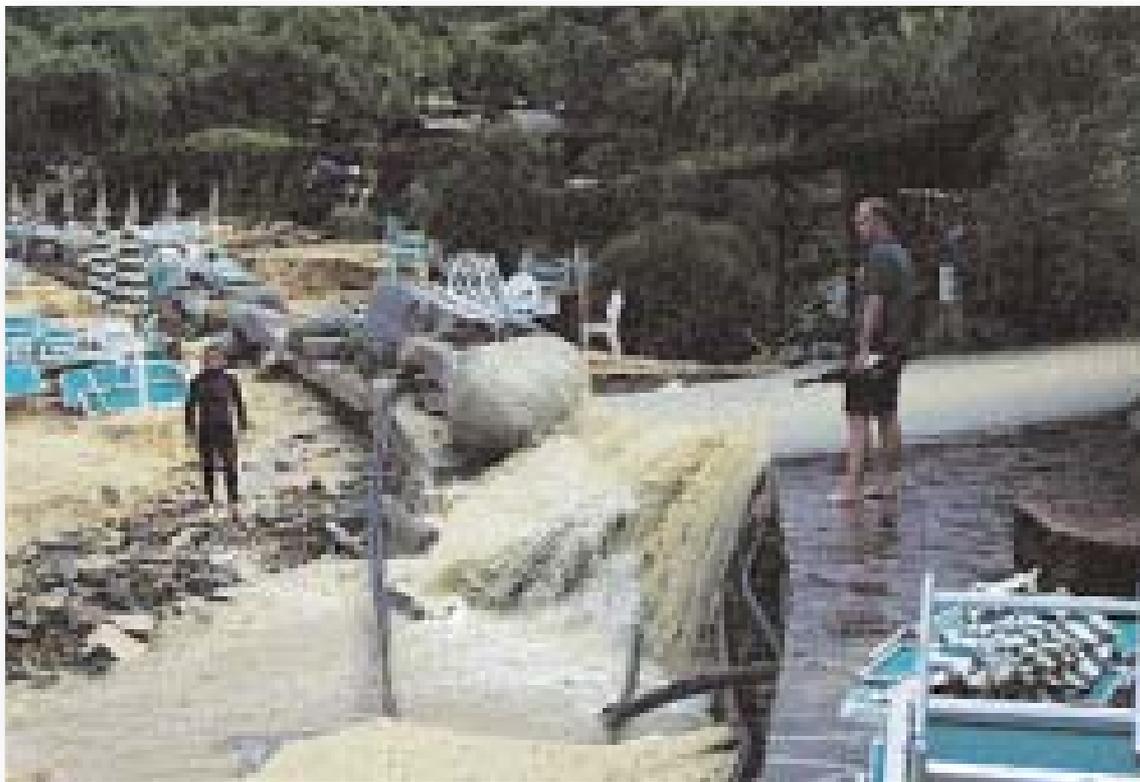
Figura 1.2.14: Spiaggia della Biodola ruscellamento concentrato (Foto Hotel Hermitage)

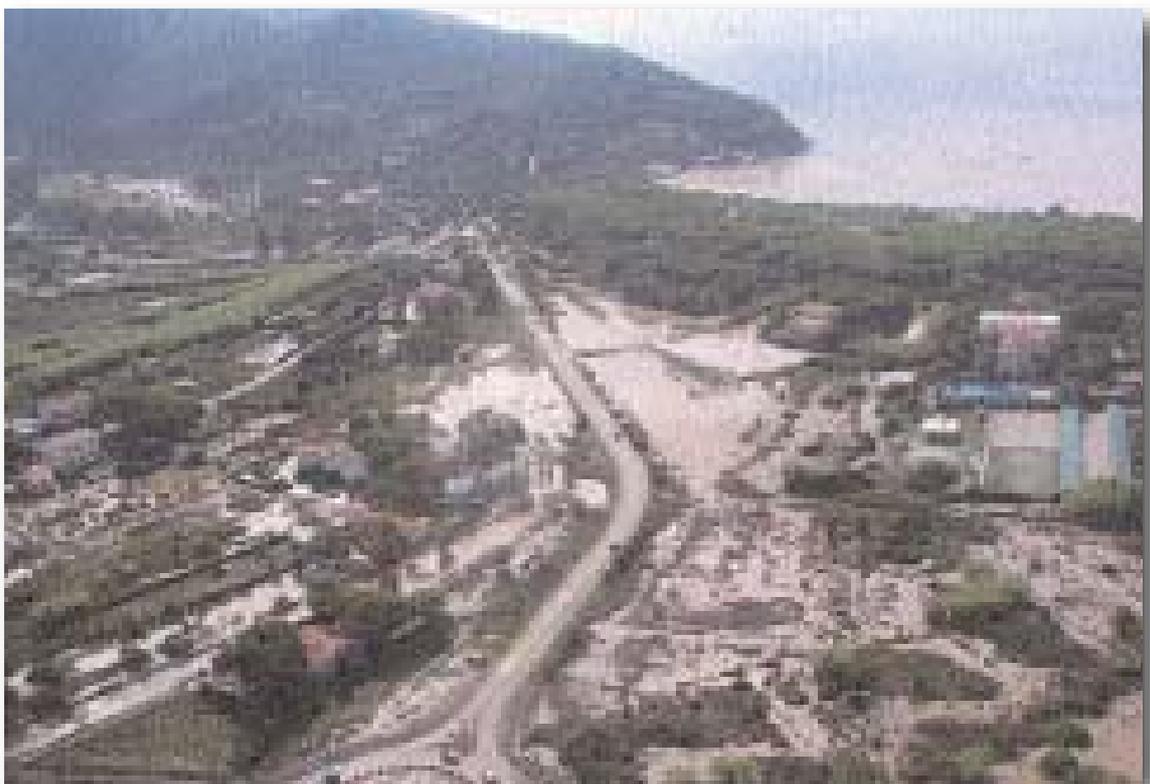
*Figura 1.2.18: L'area de La Foce il giorno dopo l'evento (Foto VV.FF.)*

In prossimità della zona di confluenza dei tre fossi (Galea, Pila e Filetto) le loro onde di piena, unite alle acque provenienti dai collettori minori, hanno determinato l'inondazione di una ampia area compresa tra Fosso la Pila e Marina di Campo (Figura 1.2.18), coinvolgendo anche parte dell'abitato (zona di Via degli Etruschi). Anche in questo caso gli effetti della piena sono stati amplificati dal sottodimensionamento della sezione degli alvei, delle tubazioni delle canalizzazioni minori e delle luci delle opere d'attraversamento stradale, che sono state rapidamente occluse dal materiale di fondo e flottante. Nella zona a valle della pro-

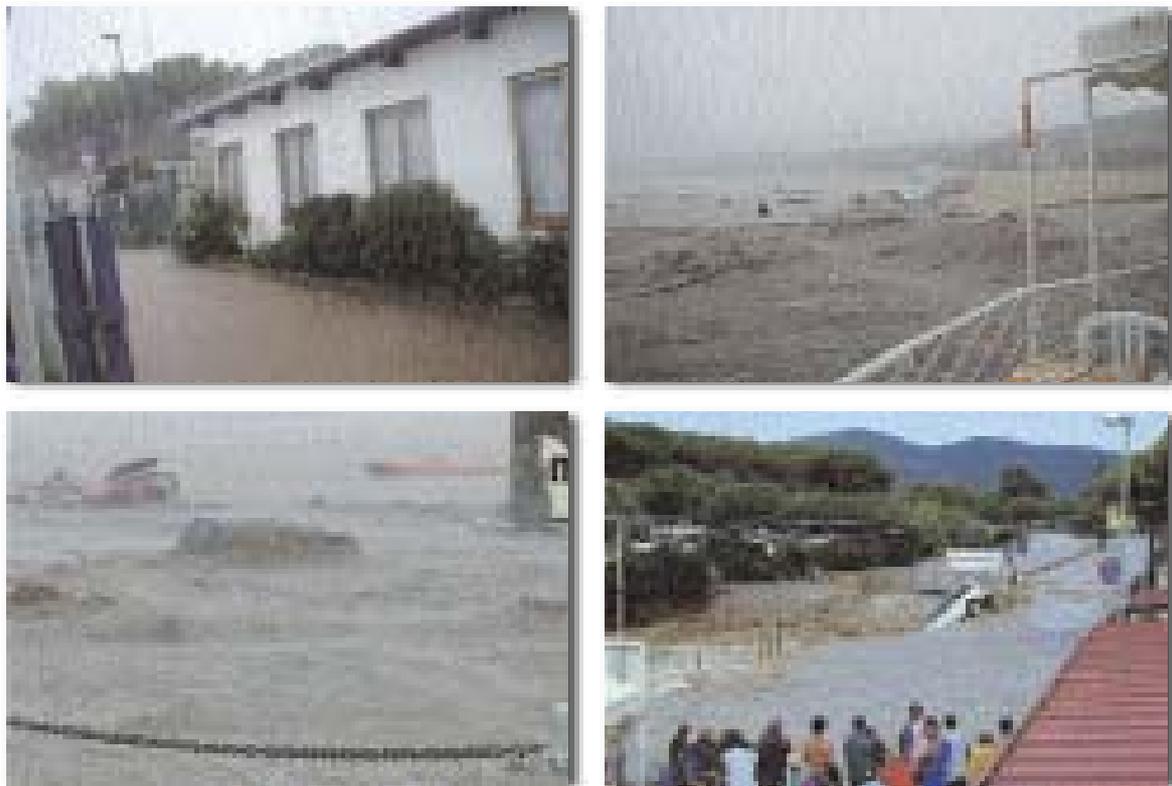
Figura 1.2.20: La Foce, sequenza fotografica dell'evento. Dall'alto a sx in senso orario: ore 9 circa, a causa della pioggia molto intensa iniziano i primi allagamenti; ore 10:47 l'onda di piena travolge la spiaggia e le imbarcazioni trasportando una gran quantità di materiale; ore 12 circa, iniziano ad abbassarsi i livelli idrometrici (foto gentilmente concesse dal Sig. Christian Martorella).

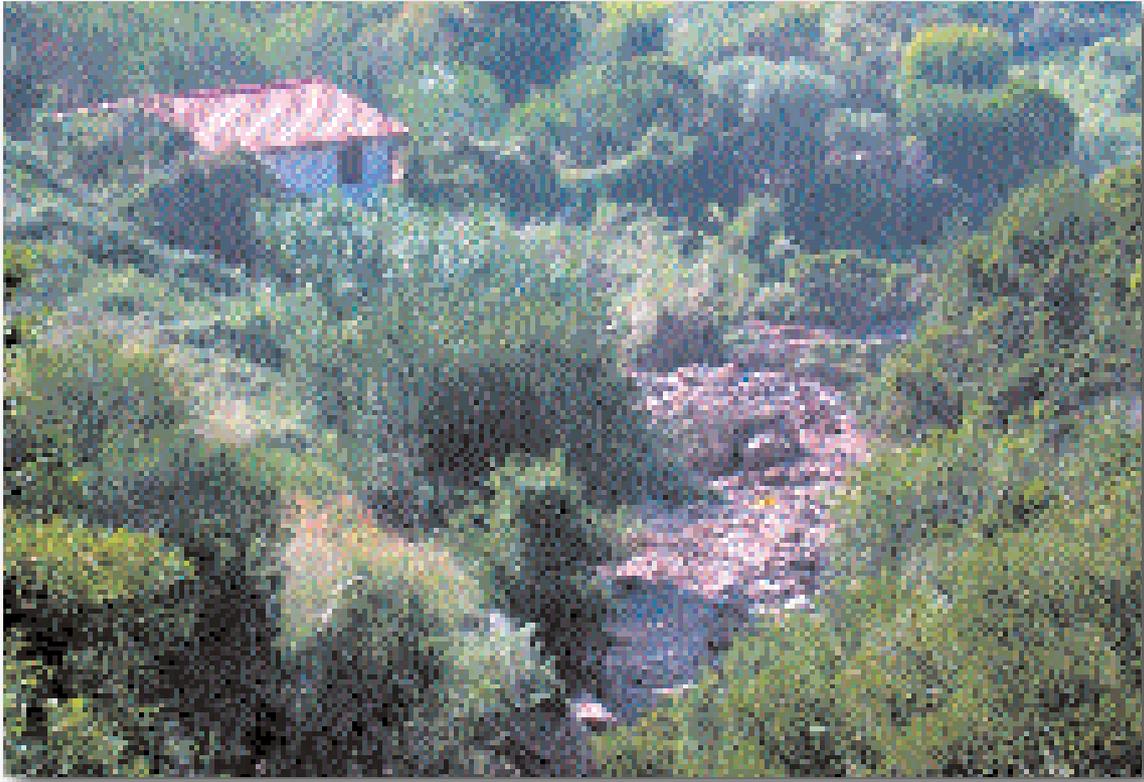
Figura 1.2.26: Elevato trasporto solido lungo il Fosso Pontimento

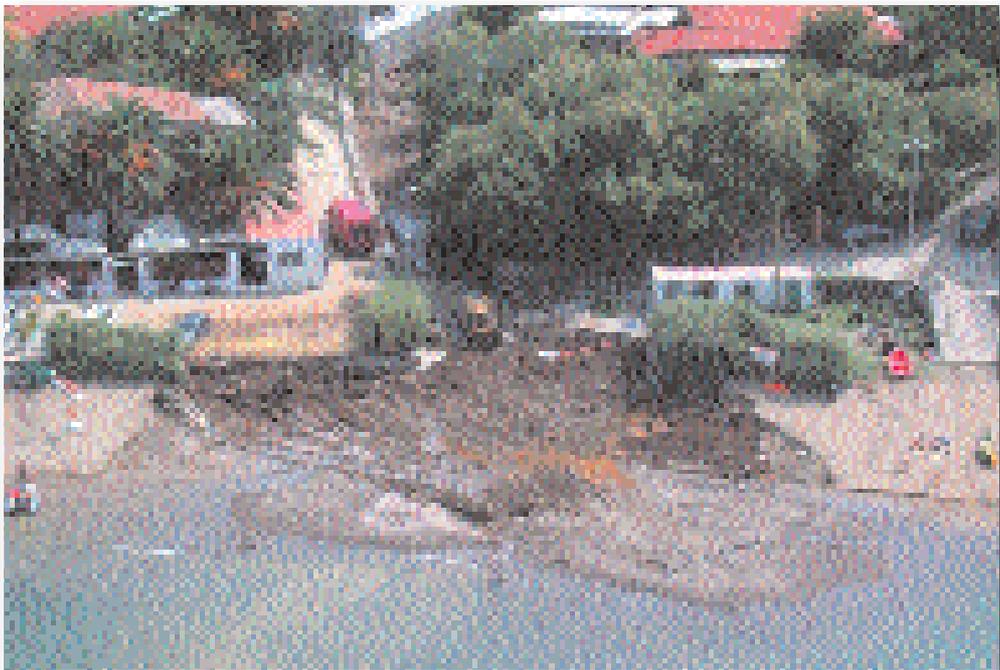
Figura 1.2.28: Panoramica del settore costiero in località Pareti

Le canalizzazioni dei due torrenti nei tratti di valle, che risultano urbanizzati, hanno contenuto in buona parte l'onda di piena (Figura 1.2.28).

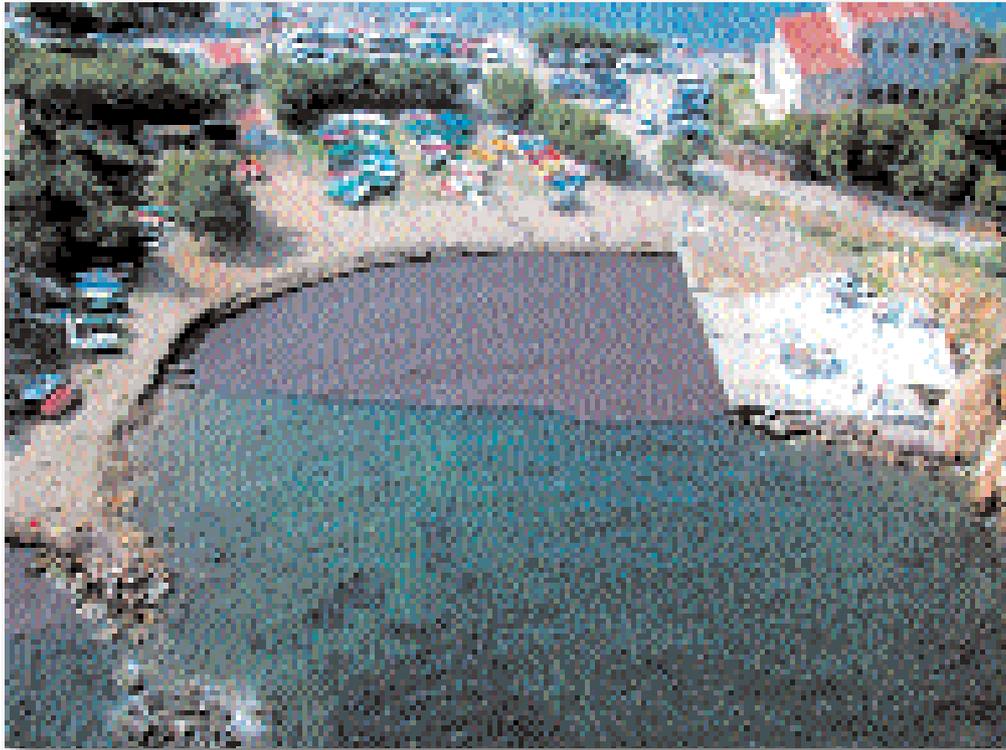
*Figura 1.2.37: Materiale in sospensione in località Enfola*

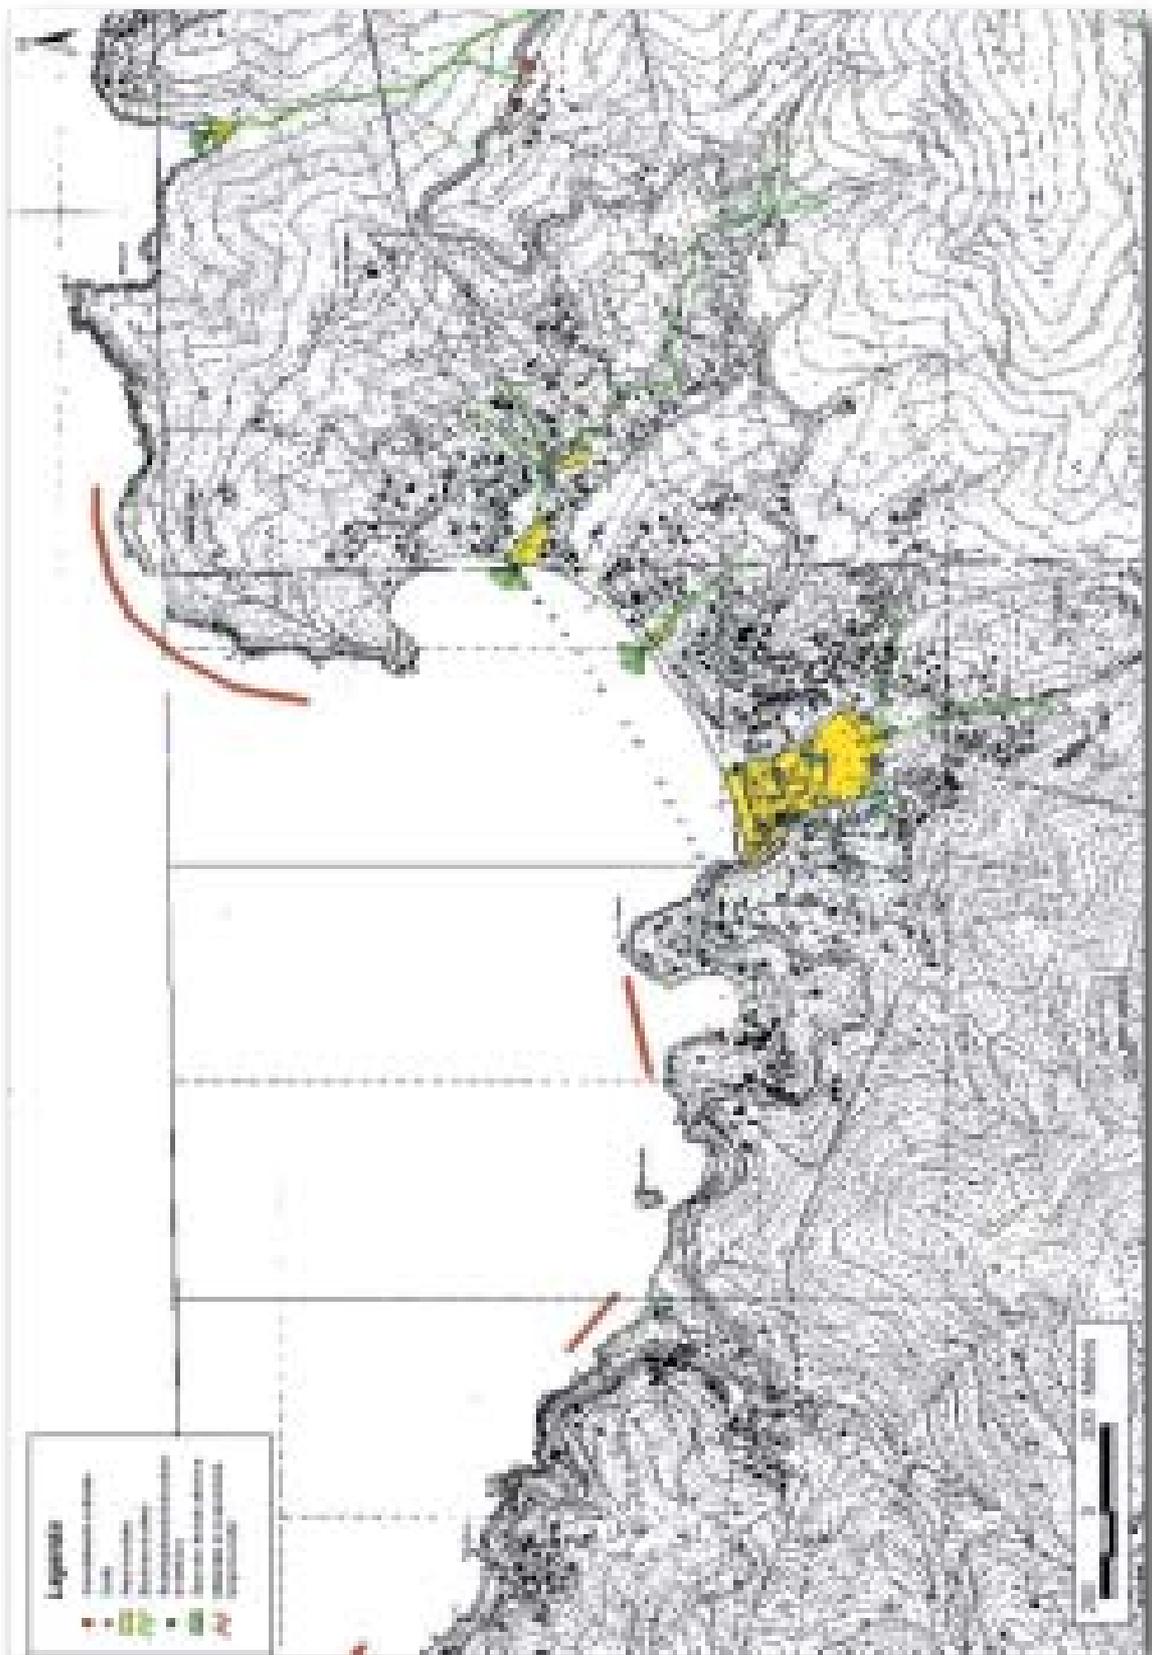
Tavola 1: Carta dei dissesti - Golfo di Procchio

Le aste fluviali della Valle Gualdarone e della Val Grande (Figura 1.2.6, 1.2.7, Tavola 1) sono state interessate fino alla confluenza a mare da diffusa erosione lineare in alveo ed erosione laterale di sponda. A queste si sono aggiunte esondazioni con deposizione di materiale prevalentemente detritico. In particolare, le esondazioni sono state particolarmente intense in località Campo all'Aia (Valle Gualdarone) e in corrispondenza del centro turistico Hotel del Golfo (Val Grande) a piccola distanza del centro abitato di Procchio.
