Rapporto sulle criticità ambientali e il principio di precauzione nel d.lgs 152/2006

ISPRA

ISPRA, Rapporti 329/2020
ISBN 978-88-448-1028-3

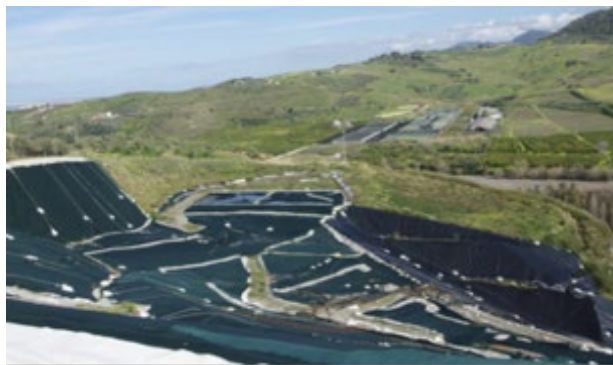
Figura 2. Vista della discarica nel 2018

Le criticità riscontrate sono correlate principalmente al sistema di raccolta del percolato, risultato efficiente solo in parte, e alla copertura del corpo rifiuti che non è apparsa in grado di garantire l'impermeabilizzazione di tutto il corpo rifiuti, sia per l'assenza di teli su alcune porzioni, sia per lo stato di parziale deterioramento dei teli ove presenti. Presso il sito inoltre è stata riscontrata la presenza di un impianto di trattamento del percolato inattivo (dalle informazioni reperite l'impianto non sarebbe mai entrato in esercizio), mentre è risultato assente un sistema di regimentazione delle acque meteoriche, che sono pertanto convogliate direttamente all'interno di un torrente presente in prossimità della discarica.

- riprofilatura dei rifiuti abbancati secondo pendenze 1:2;
- abbattimento del carico idraulico (rimozione del percolato) all'interno del corpo di discarica;
- consolidamento e/o ampliamento del rilevato in terra rinforzata o mediante paratie o interventi di analoga efficacia;
- svuotamento della vasca di raccolta e stoccaggio del percolato (adiacente al piede della discarica in prossimità del rilevato in terra rinforzata);
- posa in opera teli in HDPE su tutte le aree della discarica in maniera tale da garantire l'isolamento dei rifiuti dall'ambiente esterno e minimizzare le infiltrazioni di acqua.

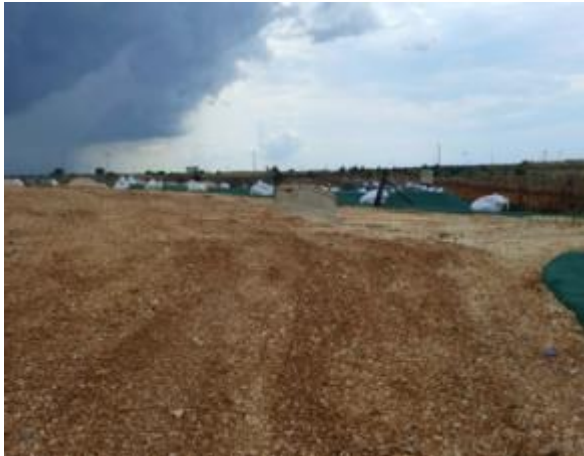
In relazione al sistema di raccolta del percolato e alla rete di captazione del biogas, sui lotti I e II erano visibili dei pozzi per la captazione del biogas, non collegati ad un sistema di raccolta ed invio in torcia; Sui due lotti erano visibili 2 pozzi di emungimento del percolato preesistenti, e 4 pozzi di emungimento del percolato, di cui due sul lotto I e due sul lotto II. Sul lotto III risultavano

Figura 12. Il corpo rifiuti dei lotti I e II

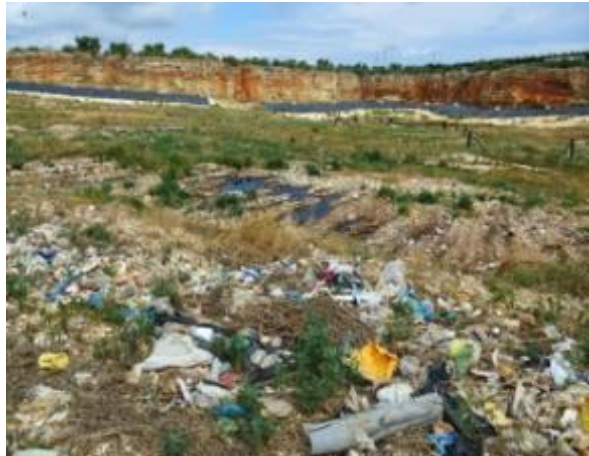
visibili tre pozzi di captazione del percolato di nuova realizzazione e uno preesistente funzionanti

Figura 13. Il corpo rifiuti del lotto III

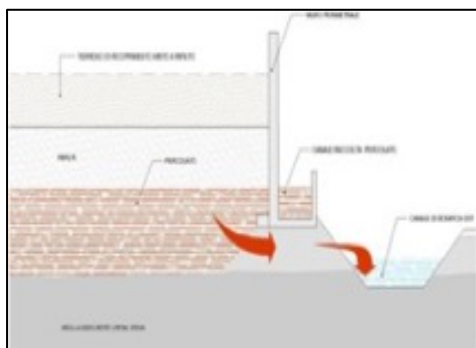
Nel 2018 le acque superficiali dei canali di bonifica perimetrali rispetto all'area di discarica, sono state analizzate rispetto ai parametri previsti nell'Allegato 1 del D.M. 56/2009, e sono emersi valori non conformi di Cr tot, Ni, Pb, Azoto ammoniacale, COD e BOD5. Questi valori, correlabili con quelli misurati in alcuni rifiuti abbancati in discarica, sono stati la prova della miscelazione delle acque superficiali dei canali irrigui con il percolato che fuoriesce dal sito di discarica, che è ormai diventato il problema distintivo dell'impianto. Il sistema di raccolta perimetrale si è rivelato inefficace nell'intercettare tutto il percolato che si produce e che si disperde nei canali e nei terreni limitrofi, poiché, come è stato appurato grazie all'esecuzione di indagini geologiche, i litotipi argillosi e limo argillosi superficiali, presenti alla base della discarica, lateralmente ad essa e fino al tetto dell'acquifero sabbioso, impediscono il deflusso verso il basso del percolato che trova, infine, uno sbocco laterale verso i canali di raccolta e quindi verso quelli di bonifica irrigua esterni, contaminando le sole acque superficiali.

Figura 15. Dinamica di fuoriuscita del percolato dalla discarica

Gli interventi di MiSE effettuati sono stati il ripristino e copertura del canale di raccolta del percolato (canale perimetrale e vasche di raccolta) e la realizzazione di una rete di raccolta percolato costituita da sistemi di emungimento verticali e di una nuova vasca di raccolta da 40 mc. Tuttavia, il sistema di raccolta, pur ripristinato, non è risultato ancora in grado di intercettare tutto il volume di percolato che si forma nella parte bassa dell'invaso e fuoriesce al di sotto del canale perimetrale, come confermato dall'esecuzione di saggi di scavo lungo il paramento interno del canale del percolato, e dall'esecuzione di pozzi di estrazione del percolato.

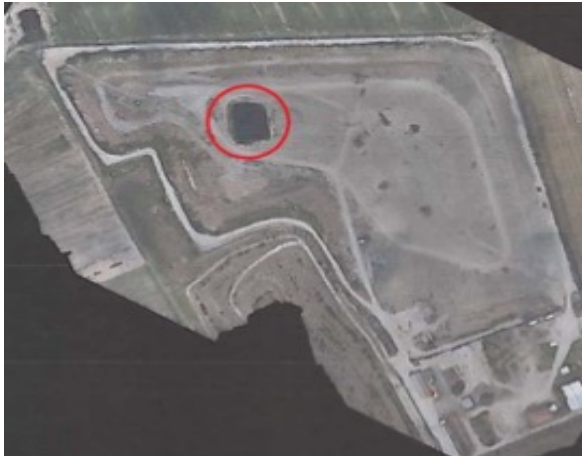
Nell'ambito di una gestione di emergenza dell'enorme quantità di percolato presente all'interno della discarica, è stato realizzato un invaso, di circa 1400 mc, impermeabile, al di sopra del corpo rifiuti, necessario per lo stoccaggio temporaneo del percolato.

Figura 18. Ortofoto del 2018 con l'invaso temporaneo realizzato sul corpo rifiuti (cerchiato in rosso)

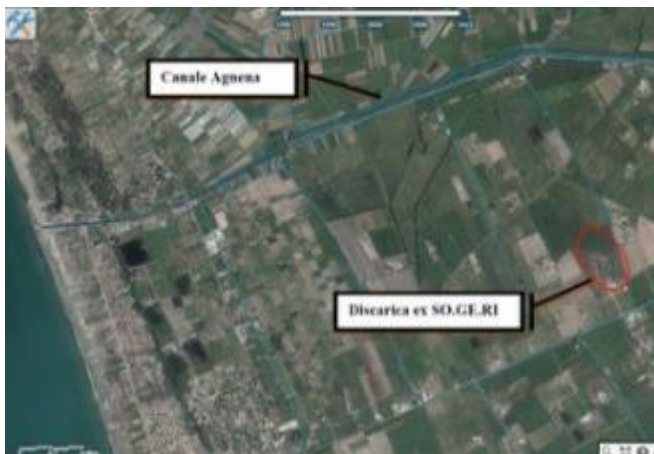
Figura 20. Reticolo idrografico superficiale in adiacenza alla discarica e Canale Agnena

I canali di bonifica esterni alla discarica recapitano le acque superficiali, miscelate alle fuoriuscite di percolato, nel corpo idrico Canale Agnena, classificato nel Piano di Tutela delle Acque della Regione Campania come corpo idrico significativo, e pertanto soggetto agli obblighi di monitoraggio e di raggiungimento degli obiettivi di qualità ai sensi della parte terza del D.lgs. 152/2006.

La fuoriuscita del percolato con immissione di sostanze fuori soglia, quali cromo totale, nichel e piombo, che concorrono all'attribuzione dello stato chimico del corpo idrico significativo a tali fenomeni costituiscono una minaccia di danno

È prevista anche l'implementazione del numero dei pozzi di captazione del percolato in numero totale pari a 20. A garanzia dell'efficacia di tali misure di prevenzione della minaccia di danno ambientale, devono essere programmati anche idonei sistemi di controllo e di monitoraggio sul bilancio idraulico del percolato, sul battente di percolato sul fondo della discarica in coerenza con il D.lgs. 36/2003 che prevede di mantenere al minimo il livello di battente di percolato in discarica, sui livelli piezometrici e della qualità delle acque sotterranee in corrispondenza dei piezometri posti a monte e a valle della discarica, sullo stato di qualità dei canali di bonifica esterni alla discarica.

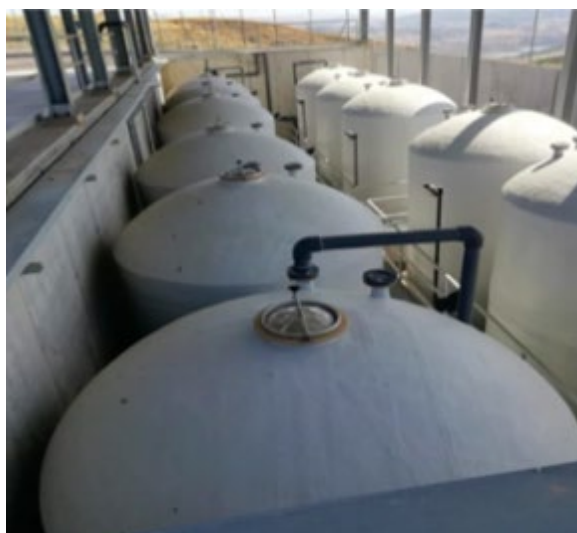
Figura 25. Silos di stoccaggio del percolato

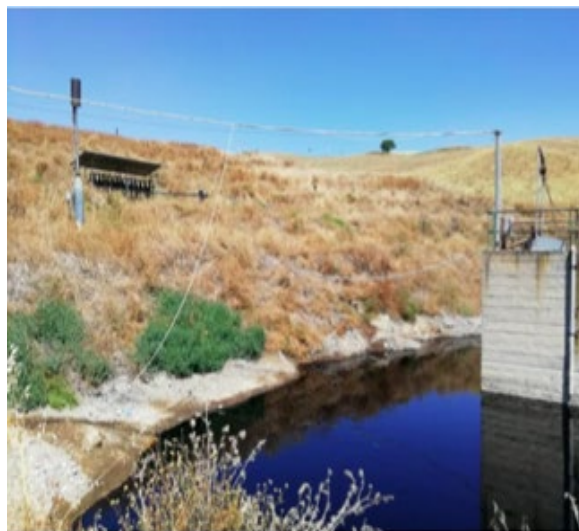
Figura 27. Vista parziale del laghetto con torrino

Le due vasche hanno caratteristiche costruttive differenti: mentre la vasca B2 non ha una copertura impermeabile, la vasca B1 è ricoperta da uno strato di materiale argilloso compattato. La pendenza del versante su cui sono poste le due vasche, l'assenza di adeguati sistemi di pompaggio e raccolta del percolato danno conferma della possibilità che, in caso di eventi di forte piovosità, si possa registrare una produzione di percolato di volumetria superiore alla capacità di raccolta dei sistemi visionati, così come rilevato da ARPA nel corso delle attività ispettive svolte negli anni. In particolare, il percolato prodotto nella vasca B2 e raccolto nel bacino adiacente all'argine di separazione dalla vasca B1, potrebbe riversarsi per tracimazione nella vasca B1 e da qui scorrere sino al laghetto posto a valle. Quest'ultimo non è verosimilmente dimensionato a contenere il percolato prodotto in entrambe le vasche e quindi da qui potrebbe aversi uno sversamento interessando l'impluvio ubicato a valle, interessando anche il corpo idrico superficiale presente a valle e impattando sul terreno circostante.

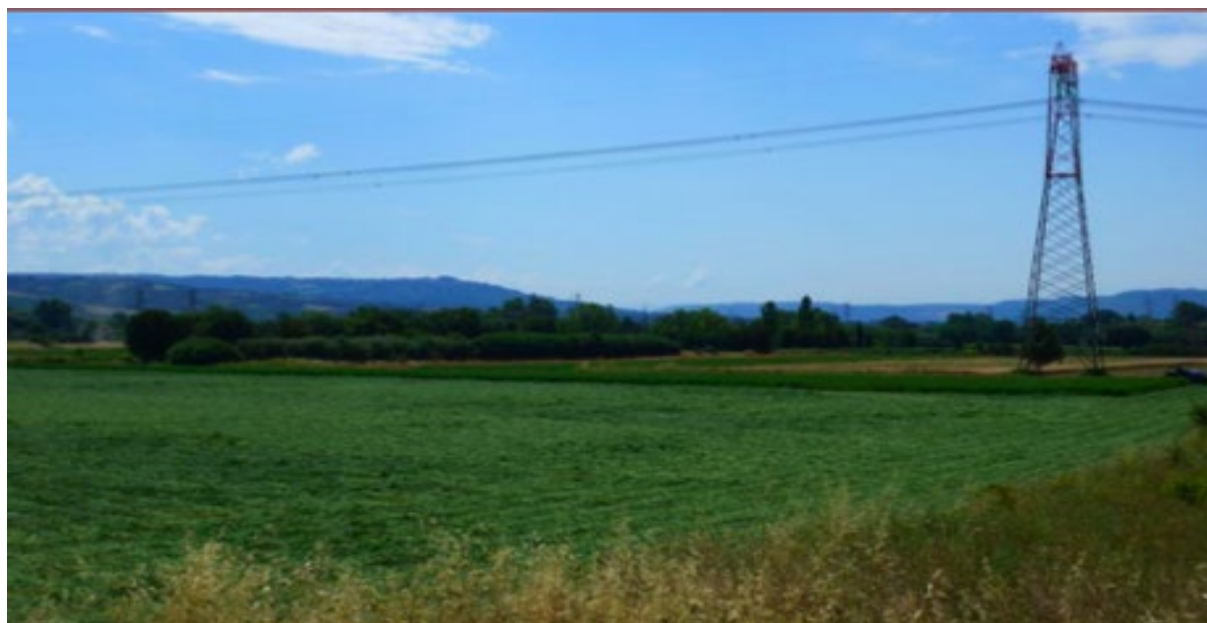
Figura 30. Area agricola in corrispondenza del sito A1

Dalla visione dei luoghi è stato possibile verificare che alla data del sopralluogo le suddette aree interessate da attività non autorizzate di deposito e interrimento rifiuti sono coperte da vegetazione e da campi coltivati. I rifiuti non sono pertanto più visibili in quanto interrati a diverse profondità. Le aree inoltre si trovano in un territorio fluviale in parte a rischio di esondazioni e caratterizzato dalla presenza di una falda acquifera di ridotta profondità. Come è stato possibile verificare, i rifiuti sono stati smaltiti nei suoli senza autorizzazione per diversi anni e senza mai essere rimossi; questo potrebbe aver quindi causato anche fenomeni di diffusione delle sostanze presenti nei rifiuti, sino a raggiungere il vicino corpo idrico superficiale (fiume Tevere).

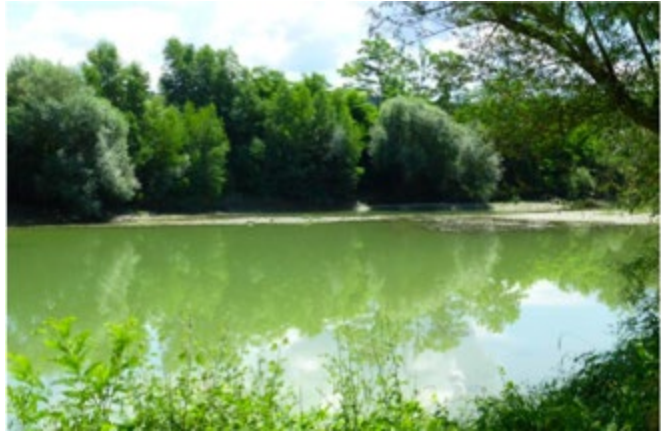
La procedura di bonifica potrà permettere di individuare e di quantificare le sostanze presenti nei rifiuti e nelle acque sotterranee e di acquisire elementi utili a valutare se tali sostanze siano correlabili anche con il peggioramento dello stato di qualità chimico e/o ecologico del fiume Tevere che è stato riscontrato nel 2009 e nel 2010. Dal sopralluogo effettuato infatti è emerso che esiste un elevato grado di esposizione del bersaglio (fiume) rispetto alla fonte (rifiuti interrati) dovuto alla prossimità del bersaglio rispetto ai siti e all'esistenza i fenomeni di inondazione nelle aree interessate.

Figura 33. Tratto di fiume Tevere in prossimità dei siti

Per comprendere meglio l'entità dell'impatto inoltre è necessario non solo rilevare la presenza di eventuali sostanze inquinanti ma anche le loro caratteristiche e pertanto risulta necessario acquisire ulteriori elementi conoscitivi attraverso la caratterizzazione dei rifiuti interrati per verificarne le caratteristiche di pericolo e le attuali capacità di rilascio di sostanze inquinanti.

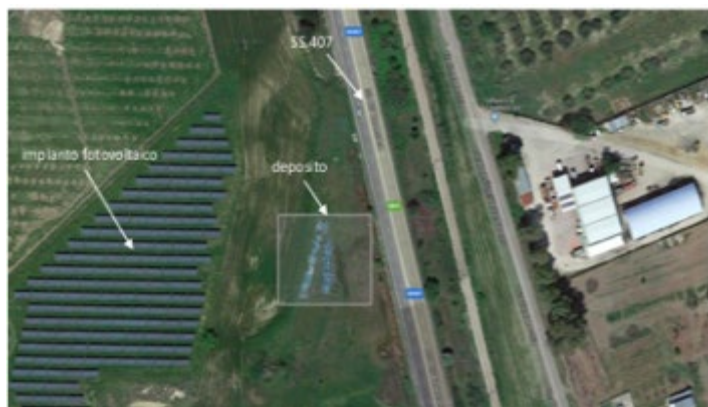
Figura 35. Il sito di stoccaggio

Il sito in oggetto è ubicato lungo la strada statale SS 407 in località Contrada Finocchio nel Comune di Ferrandina (MT) ed è rappresentato da una porzione di terreno circondata da terreni agricoli di proprietà privata su cui è stato creato un deposito “temporaneo” di rifiuti contenenti amianto.

smantellato in poco tempo; una lunga vicenda amministrativa ha di fatto bloccato il suo smantellamento e ha cristallizzato la situazione per circa 10 anni. La problematica segnalata pertanto è costituita sia dalla presenza di un deposito di rifiuti impropriamente definito temporaneo in area non destinata a tale uso, sia dal probabile deterioramento che i big bags ivi presenti possono avere subito a causa del trascorrere del tempo con conseguente spargimento del materiale pericoloso ivi contenuto nel terreno circostante.

Le azioni conseguenti alle valutazioni sopra riportate sono riconducibili principalmente alla necessità di rimuovere i rifiuti nel più breve tempo possibile e di effettuare un'attività di caratterizzazione del terreno. Le azioni proposte hanno quindi la finalità di interrompere il processo di degrado in atto risolvendo quanto prima le problematiche di tipo burocratico e privilegiando gli aspetti correlati alla tutela dell'ambiente e della salute pubblica. La caratterizzazione del terreno risulta indispensabile per comprendere se la situazione sopra descritta ha comportato una contaminazione del terreno sottostante e, in caso affermativo, per definirne l'entità.

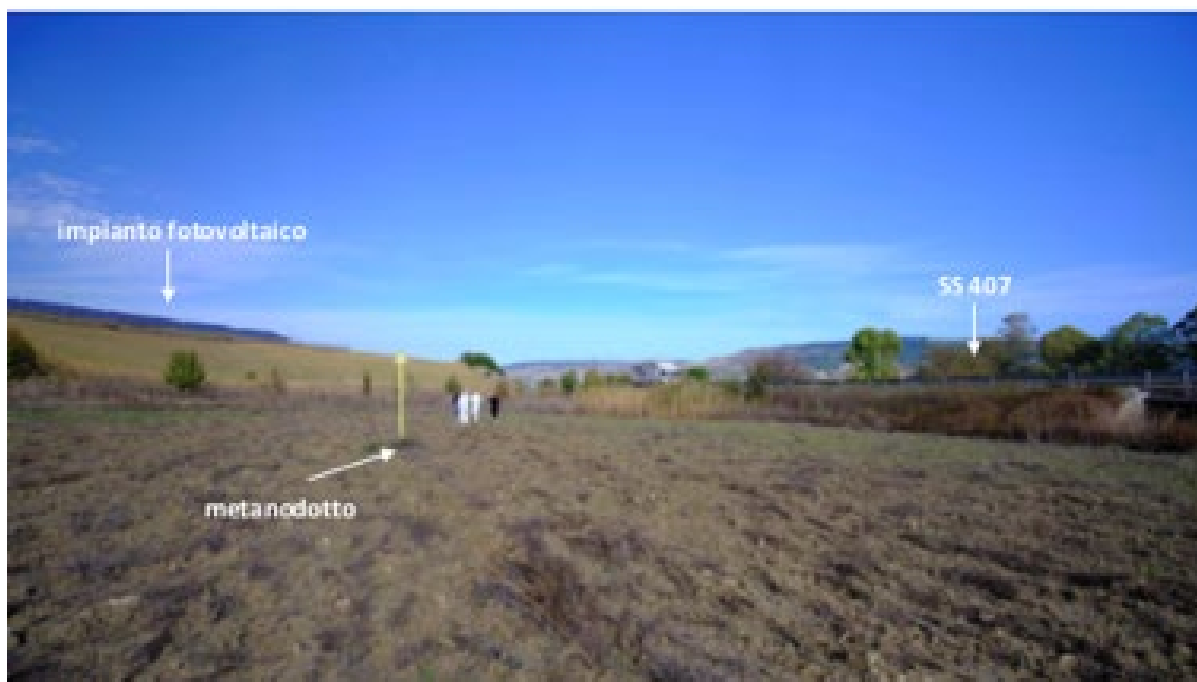
Figura 36. L'area circostante il deposito

Nel novembre del 2019 quindi ISPRA E ARPAB si sono recati sul luogo rilevando lo stato dei luoghi: il deposito era circondato da terreni agricoli di proprietà privata adiacenti a un parco fotovoltaico e alla Strada statale Basentana SS407. Nell'area, inoltre, era presente un metanodotto SNAM. Il deposito era recintato e chiuso lungo tutto il perimetro, senza alcun punto di accesso, con cartelli indicanti la presenza di amianto. All'interno del recinto, secondo quanto rilevato dagli atti e come confermato dai rappresentanti del Comune di Ferrandina, al momento del sopralluogo erano presenti 97 big bags di rifiuti contenenti amianto (CER 170503*). I big bags erano coperti da teli di polietilene lesionati in diversi punti: questa tipologia di copertura presenta pertanto delle discontinuità e un grado di protezione dei rifiuti ridotto a causa del degrado dovuto all'azione del tempo e degli agenti atmosferici. Da un big bag lesionato sono visibili frammenti del rifiuto stoccato.

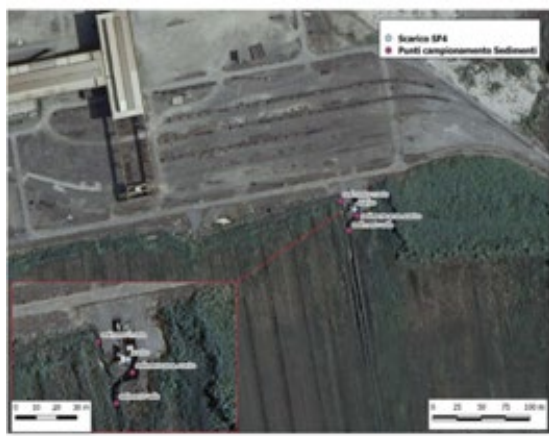
Figura 42. Ubicazione scarico SF4 e dei punti di campionamento sedimenti

Il sito in oggetto è un'area industriale dove opera l'installazione siderurgica JSW Steel Italy Piombino (ex AFERPI S.p.A.), che è stata interessata da sversamento di idrocarburi su corpo idrico ricettore (fossa campereccia) dello scarico idrico denominato SF4 (Fogna 6). Tale sversamento è stato accertato da ARPAT nell'ambito di una visita ispettiva AIA (Autorizzazione Integrata Ambientale) durante la quale ha rilevato a valle dello scarico suddetto anche la presenza di panne galleggianti.

A prescindere dai procedimenti attivabili, è stata segnalata la necessità di un intervento sui luoghi direttamente interessati dallo sversamento di idrocarburi mediante asportazione di uno spessore di sedimento di circa 30 cm nell'intorno dello scarico SF4.

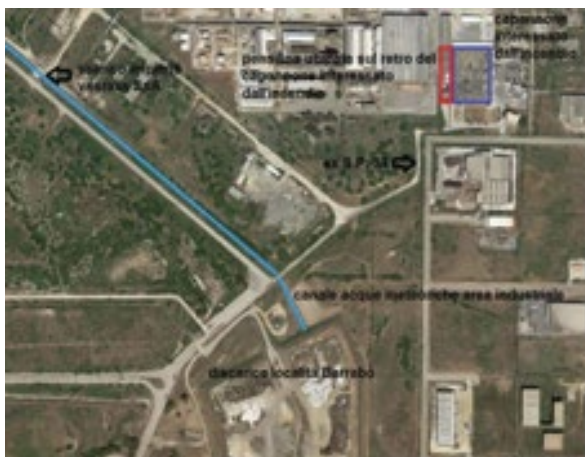
Figura 47. Area Industriale interessata dall'incendio

Il sito in oggetto è un'area industriale posta all'interno del sito di interesse nazionale di Porto Torres (SS) interessata da incendio avuto origine nei pressi di un capannone della ditta Inversol ove erano stoccati fusti di solventi e vernici. Le aree del capannone incendiato e le pertinenze immediatamente perimetrali, comprendenti le cisterne incendiate e stoccate all'esterno, sono state sottoposte a sequestro dall'Autorità Giudiziaria. L'incendio ha interessato un capannone industriale ubicato nel comune di Porto Torres, ospitante le attività delle società INVERSOL Italia S.r.l. e È AMBIENTE S.r.l., operanti rispettivamente nel settore della gestione di formulati e coloranti per combustibili e nello stoccaggio e trattamento di rifiuti speciali.

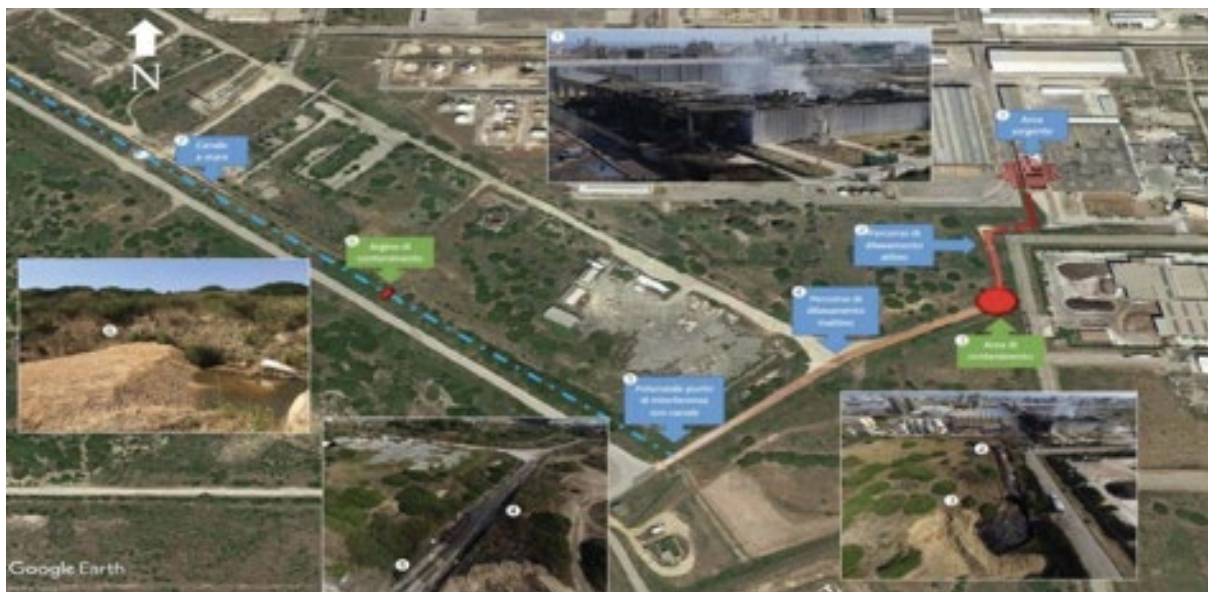
Figura 49. Quadro d'insieme evento e interventi d'urgenza

In particolare è emerso che in un'area ubicata nei pressi del capannone incendiato, verso il confine dell'impianto VERSALIS, risultavano evidenti segni di contaminazione del terreno non essendo in corso operazioni di messa in sicurezza o misure di prevenzione; nell'area di proprietà SYNDIAL adiacente il capannone incendiato (Inversol/È Ambiente) erano in corso operazioni di rimozione del terreno superficiale contaminato; sulla strada e sui bordi della strada ex provinciale ubicato a valle dell'argine realizzato per il contenimento delle acque di spegnimento risultavano evidenti segni di contaminazione del terreno e non erano in corso operazioni di messa in sicurezza o misure di prevenzione.

Nessuna misura di messa in sicurezza / prevenzione risultava essere stata adottata nell'area sottoposta a sequestro da parte dell'Autorità Giudiziaria e sulla strada e sui bordi della strada ex S.P. 34.

- La necessità di aggottare nel più breve tempo possibile le acque contenute nel tratto di canale di drenaggio delle acque meteoriche;
- la necessità di realizzare arginature atte a contenere (e successivamente a gestire) i rifiuti liquidi potenzialmente generabili dal dilavamento delle aree interne al capannone incendiato a seguito di eventi meteorici;
- la necessità di attuare misure di messa in sicurezza/prevenzione su tutte le aree interessate dalla contaminazione derivante dall'incendio verificatosi il 27/07/2019 e dalle operazioni di spegnimento dello stesso; fermo restando che, nelle more della tempestiva messa in opera delle suddette misure, di realizzare arginature atte ad evitare possibili nuovi fenomeni di migrazione della contaminazione a seguito del dilavamento delle aree contaminate conseguente ad eventi meteorici.

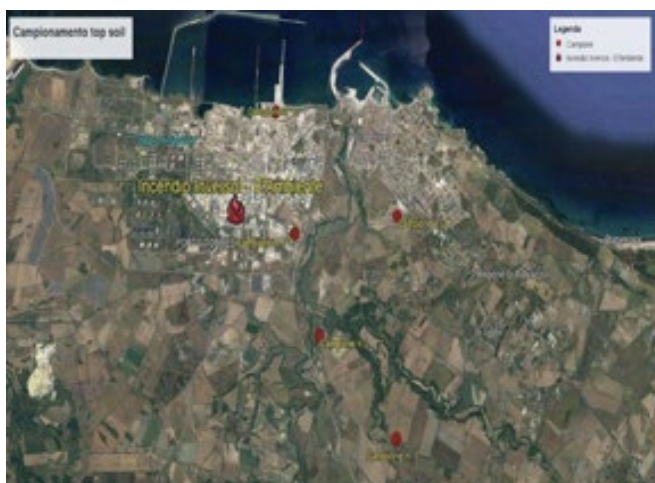
Figura 50. Ubicazione punti prelievo top soil di ARPA Sardegna

Ad esito delle attività di campionamento ed analisi effettuate da ARPA Sardegna a partire dal 27 luglio 2019 è emersa la presenza di composti idrocarbureici alifatici, aromatici e clorurati nella matrice suolo e nelle acque contenute nel tratto di un canale di drenaggio delle acque meteoriche.

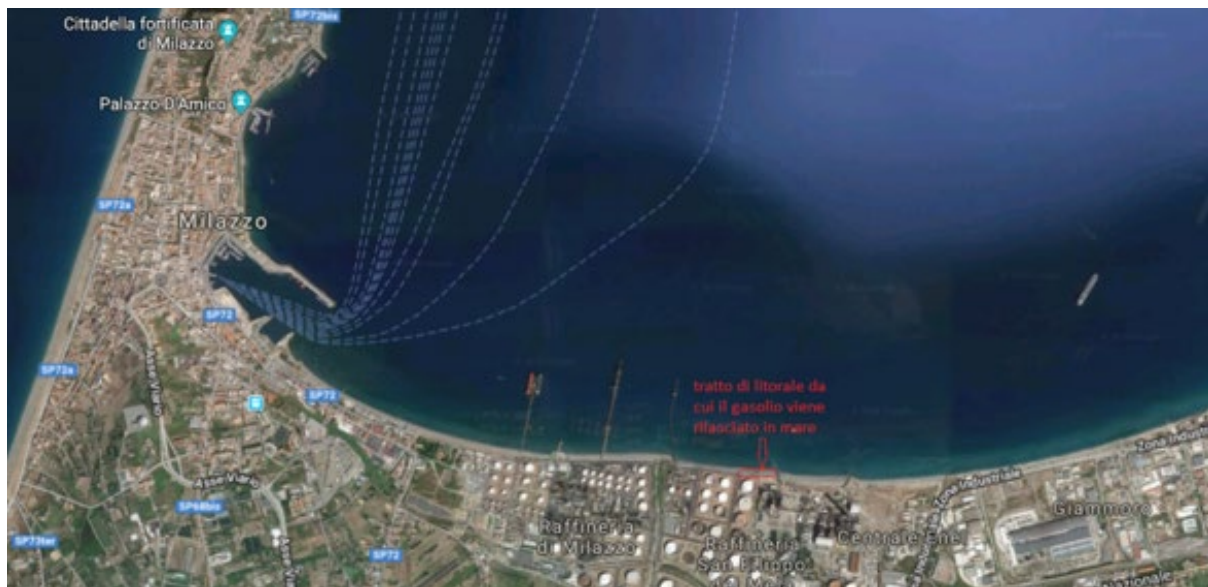
Figura 52. Rada di Milazzo: Zona di rilascio in mare del prodotto fuoriuscito dal serbatoio

Il sito in oggetto è una zona industriale ubicata all'interno dell'Area ad Elevato Rischio di Crisi Ambientale (AERCA) del Comprensorio del Mela tra i comuni di Milazzo e San Filippo del Mela (ME) dove nel mese di febbraio 2018 è stata segnalata presenza di prodotto petrolifero nella rada di Milazzo, la cui origine in principio era incognita al punto che si è ipotizzato il rilascio da parte di qualche nave cisterna di passaggio nell'area.

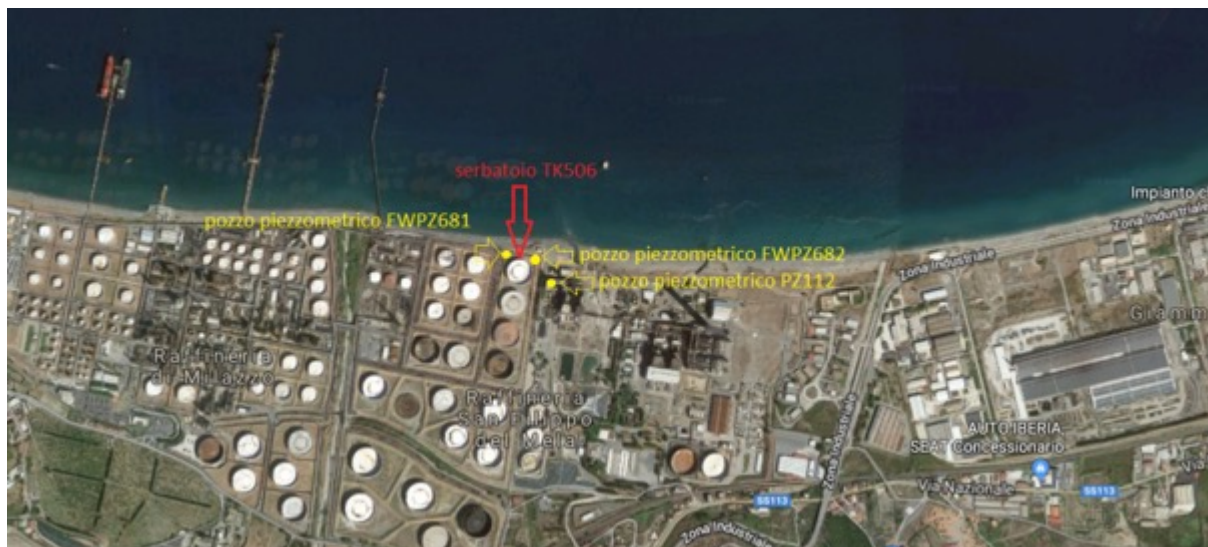
Figura 53. Ubicazione del serbatoio “TK 506” della Raffineria “RM” e dei tre pozzi piezometrici dove è stato rilevato il gasolio surnatante

A valle del provvedimento di diffida, il personale della CTE comunicava di aver rilevato, in corrispondenza di un pozzetto piezometrico denominato PZ112, una consistente presenza di gasolio galleggiante sull'acqua di falda. Un'analoga e susseguente verifica della situazione nei pozzetti piezometrici situati all'interno del parco serbatoi della Raffineria "RM" ha permesso di rilevare la

presenza di gasolio anche in due pozzetti (denominati FWPZ682 e FWPZ681) posizionati immediatamente a nord del serbatoio TK 506 della capacità di 100.000 tonnellate, contenente gasolio.

I responsabili della Raffineria “RM” sono stati oggetto di un provvedimento di diffida per l’adozione urgente di ogni misura utile a eliminare le cause dello sversamento. Tali misure, sono consistite in:

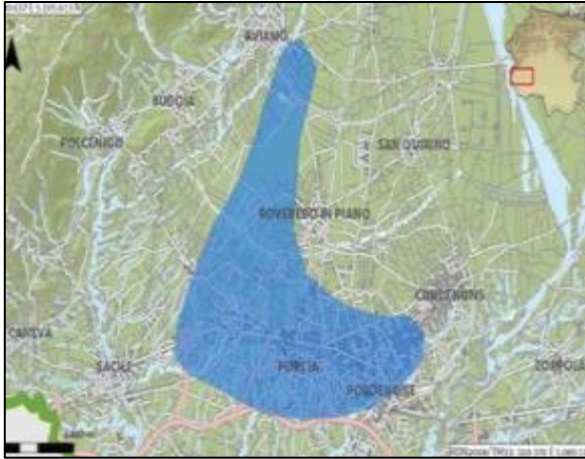
Figura 56. Corpo idrico sotterraneo P03B interessato dalla contaminazione da solventi clorurati (fonte: Schede sintetiche del PRTA 2018)

Il danno ambientale al corpo idrico sotterraneo nell'area ex INFA (denominato P03B) è rappresentabile sotto due forme:

- un danno attuale, identificabile sia in termini di acque sotterranee inquinante presenti oggi nell'area in cui sussistono i superamenti dei valori soglia che determinano un peggioramento dello stato di qualità del corpo idrico, sia in termini di perdita del relativo servizio di fruibilità a fini potabili, ^[11]_[SEP]
- un danno temporaneo, identificabile in termini di perdita del servizio di fruibilità a fini potabili delle acque sotterranee transitate in passato nell'acquifero del corpo idrico risultato danneggiato dal 2009; tale danno ambientale deve essere oggetto di misure di riparazione ai sensi della vigente normativa, nella parte non eliminata e non eliminabile in sede di procedura di bonifica. ^[11]_[SEP]

La minaccia di danno ambientale deve essere oggetto di misure di prevenzione, cioè, devono essere assicurati da parte dei responsabili, interventi sulle sorgenti secondarie del sito ex INFA e delle zone circostanti. Tali interventi dovranno essere realizzati, in primo luogo, nell'ambito del nuovo progetto di bonifica del 2018 (finalizzato anche ad evitare ulteriori fenomeni di diffusione dell'inquinamento nella falda profonda). Attualmente, sono in fase di presentazione e progettazione nuovi interventi di MISO con l'obiettivo di ridurre il flusso delle acque contaminate verso la falda profonda.

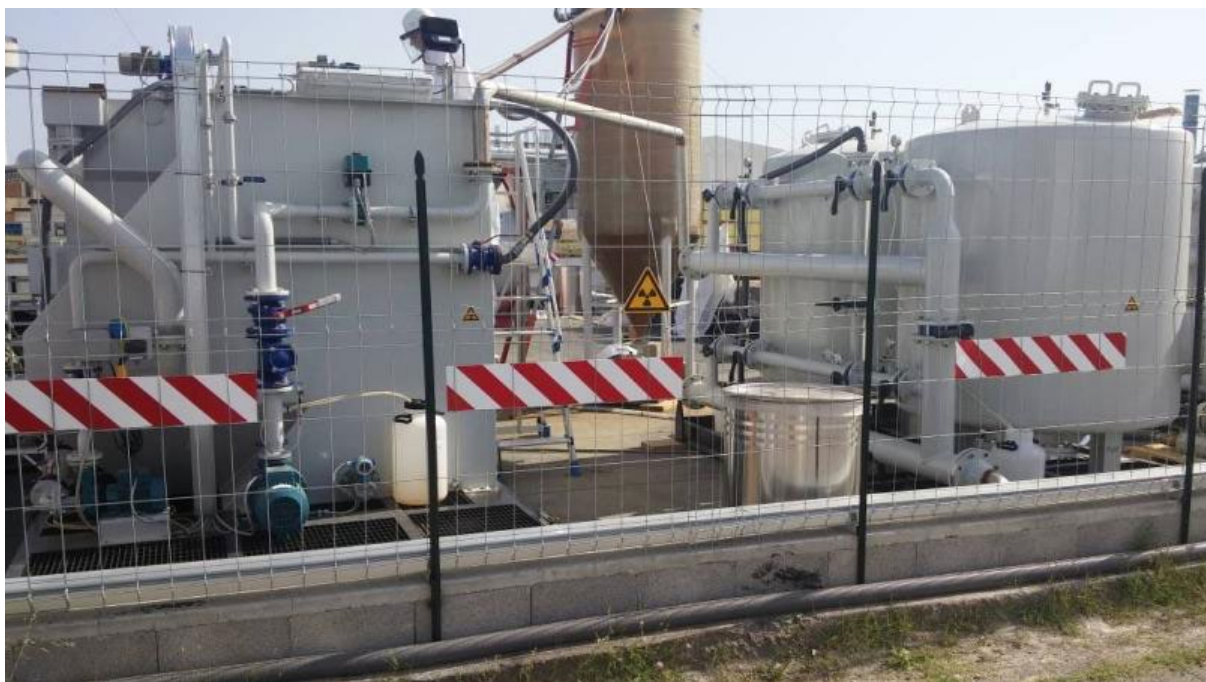
Figura 59. L'impianto di trattamento in loco delle acque provenienti dai pozzi di drenaggio dell'impianto ITREC

Inoltre, dall'AdR è emerso che la matrice "acque sotterranee", è esposta ad un Rischio "non accettabile" nei confronti del bersaglio Falda e che il sito risultato "Contaminato" deve essere sottoposto ad idonei interventi di bonifica. Le concentrazioni di Cromo VI, Tricloroetilene e Triclorometano rilevate nelle acque sotterranee dei piezometri a valle idrogeologica del sito, non permettono di escludere la possibilità di una ulteriore estensione della contaminazione in direzione esterna al sito, pertanto è necessario un progetto di messa in sicurezza operativa (MISO), con interventi interni all'area di Trisaia, quali la rimozione del serbatoio e della relativa condotta individuati come fonte di contaminazione primaria, l'emungimento dei piezometri che presentano i superamenti dei parametri CSC, la realizzazione di piezometri tipo "Pump and Stock" per il confinamento delle acque contaminate e di piezometri a valle dell'impianto, per indagare una eventuale propagazione della contaminazione, e la realizzazione in sito di un impianto di trattamento chimico-fisico delle acque drenate dai pozzi nell'impianto ITREC. L'impianto di trattamento è entrato in esercizio a maggio 2018.

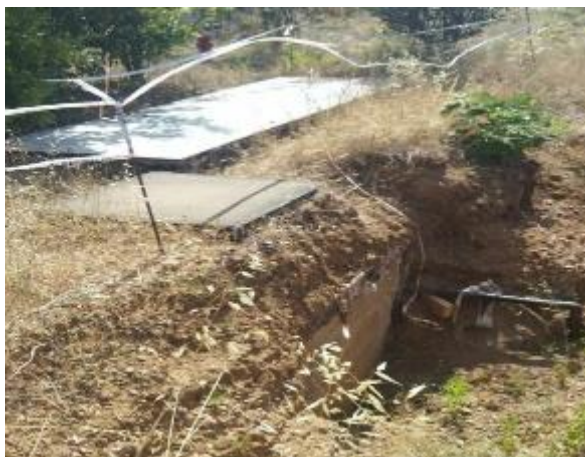
Figura 61. Il serbatoio interrato ex impianto CO.NU.-MAGNOX e l'area di scavo adiacente

La sussistenza, presso il sito di Trisaia Rotondella, di fonti attive di inquinamento che causano la diffusione di cromo VI, tricloroetilene e triclorometano nelle acque sotterranee è invece inquadrabile come una minaccia di danno ambientale.

La sussistenza di una minaccia di danno ambientale, ai sensi della parte sesta del D.lgs. 152/2006, dovuta alla presenza di fonti attive responsabili della diffusione di sostanze inquinanti come il cromo VI, il tricloroetilene e il triclorometano nelle acque sotterranee richiede l'adozione di misure di prevenzione.

In via prioritaria, devono essere applicate le procedure di bonifica dei siti contaminati (articolo 298bis, comma 3, del D.lgs. 152/2006), nel cui ambito possono essere individuate da parte delle autorità competenti misure di messa in sicurezza che assicurano anche le finalità della prevenzione della minaccia di danno ambientale.

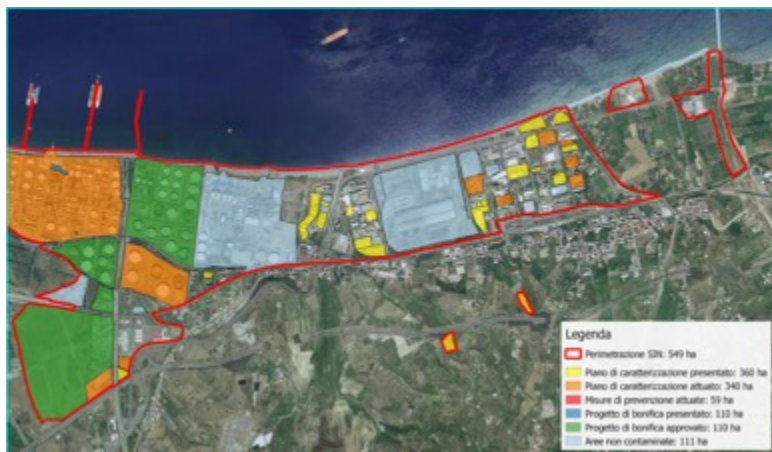
Figura 64. Perimetro dell'area industriale entro cui è inserito il depuratore

che in uscita, ma è anche carente di attività manutentiva con una quasi completa omissione di riparazioni e sostituzioni delle parti ammalorate, con il conseguente dimezzamento della capacità depurativa originaria.

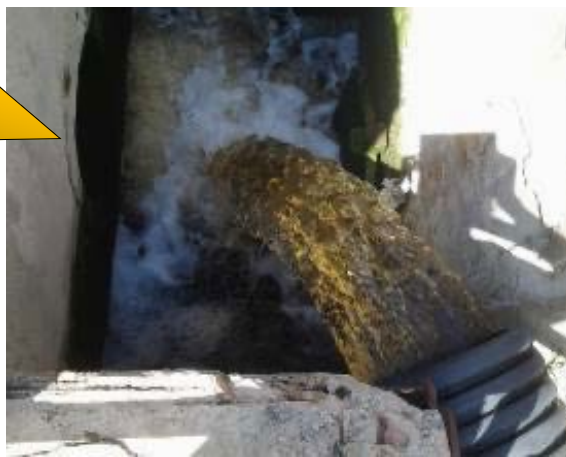
Figura 66. Il pozzetto finale di scarico a mare con la condotta di recapito del refluo depurato

In conseguenza dello stato in cui si trova il depuratore e dei rischi ambientali ed igienici a cui sono esposti l'ambiente marino e la popolazione residente nei comuni costieri, ai gestori dell'impianto sono stati contestati i reati di cui agli articoli 110, 356, 452 bis del c.p. e art. 137 del D.lgs. 152/2006 ed è stato disposto il sequestro preventivo dell'impianto con facoltà d'uso.

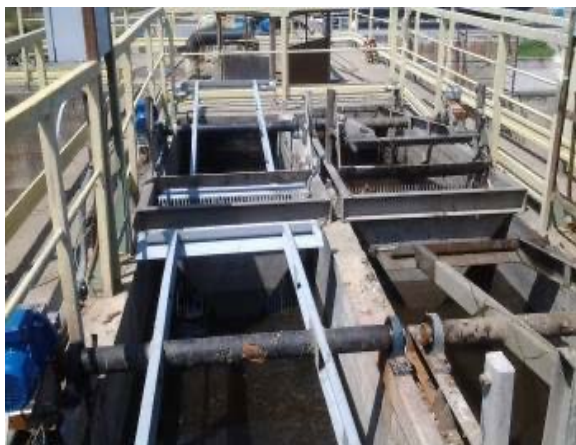
- rimessa in esercizio delle due linee di grigliatura (grigliatura grossolana e medio fine) e ripulitura delle spazzole;
- ripristino dell'integrità strutturale e funzionale del bacino combinato lato mare, i cui anelli divisorii sono apparsi ripristinati;
- sostituzione delle tubazioni di insufflazione aria danneggiate nella sezione di ossidazione;
- manutenzione delle tubazioni erose e arrugginite nelle vasche di ri-aerazione, nonché riparazione e rimessa in esercizio del compressore d'aria per l'insufflazione;
- allestimento dei ponteggi e presenza dei macchinari per i lavori di adeguamento ed attivazione della seconda linea di depurazione che dovrebbe lavorare in parallelo a quella esistente.

Figura 67. Vasche di grigliatura.

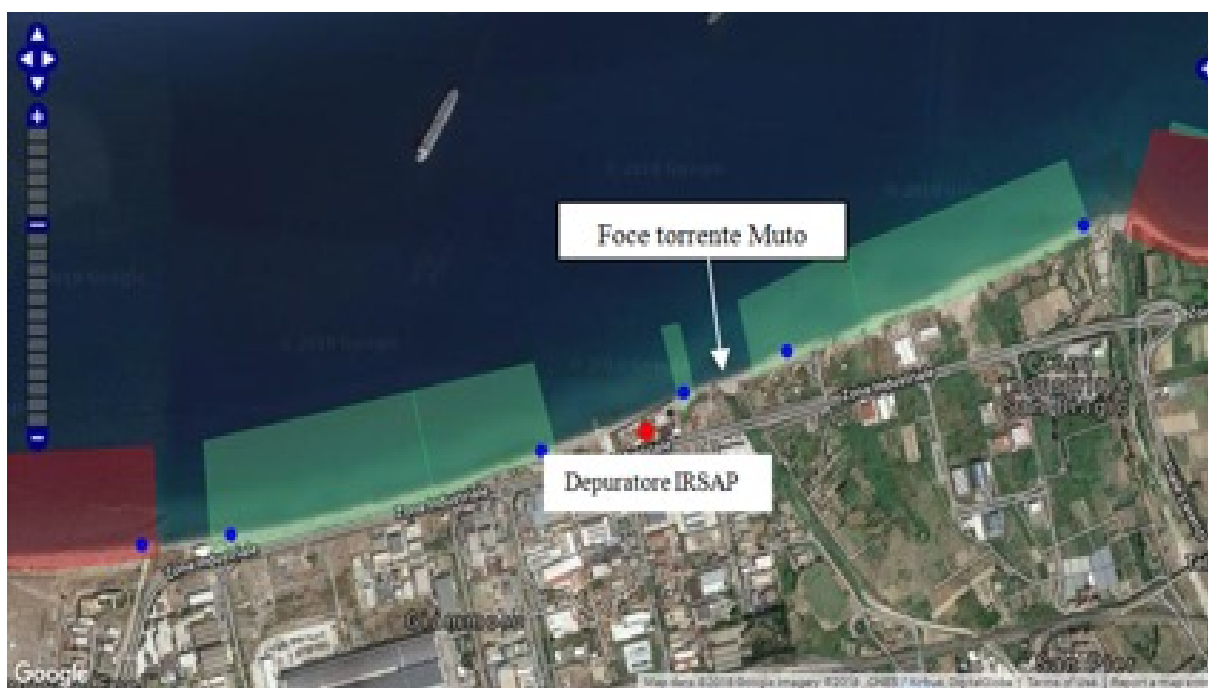
Dai risultati delle analisi sulla balneazione è emerso che le zone adiacenti all'impianto sono balneabili (tranne la zona prospiciente allo scarico che non è adibita alla balneazione). In particolare, le zone a valle dell'impianto di trattamento, sono indicate come balneabili con una qualità dell'acqua definita "buona" per la stagione balneare 2018.

Figura 69. Acque di balneazione (in verde), acque interdetto alla balneazione (in rosso).

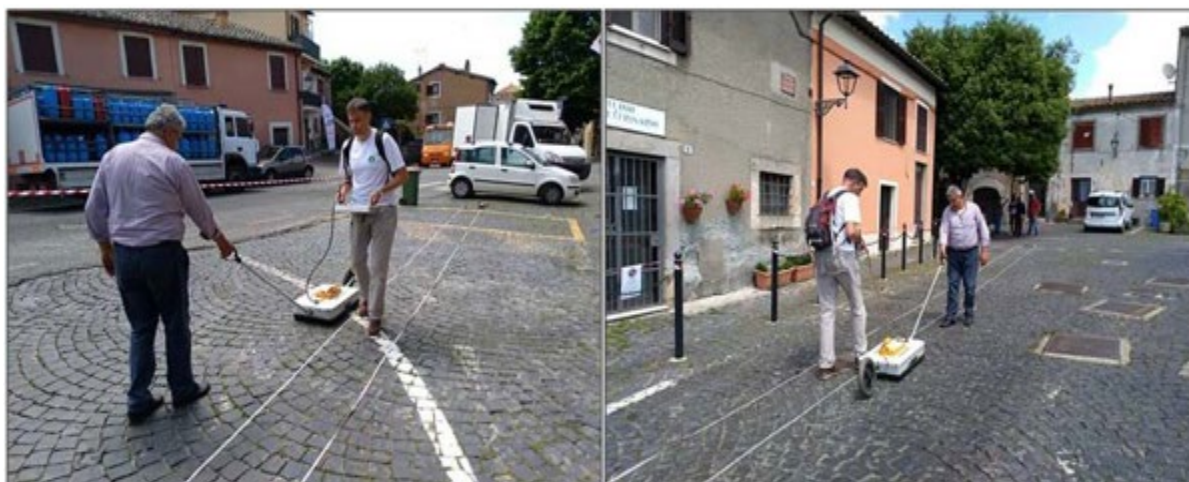
Figura 71. Rilievo GPR presso Piazza Mazzini Canale Monterano

La ricerca degli idrocarburi nei gas interstiziali del sottosuolo attraverso la tecnica del soil gas survey ha dato esito positivo in uno dei punti campionati (S4) con valori apprezzabili di idrocarburi alifatici e BTEX. In corrispondenza dello stesso punto, a seguito di scavo di trincea eseguita per un tratto di lunghezza di 6 m al fine di determinare la natura di alcune anomalie nel sottosuolo rilevate dall'indagine

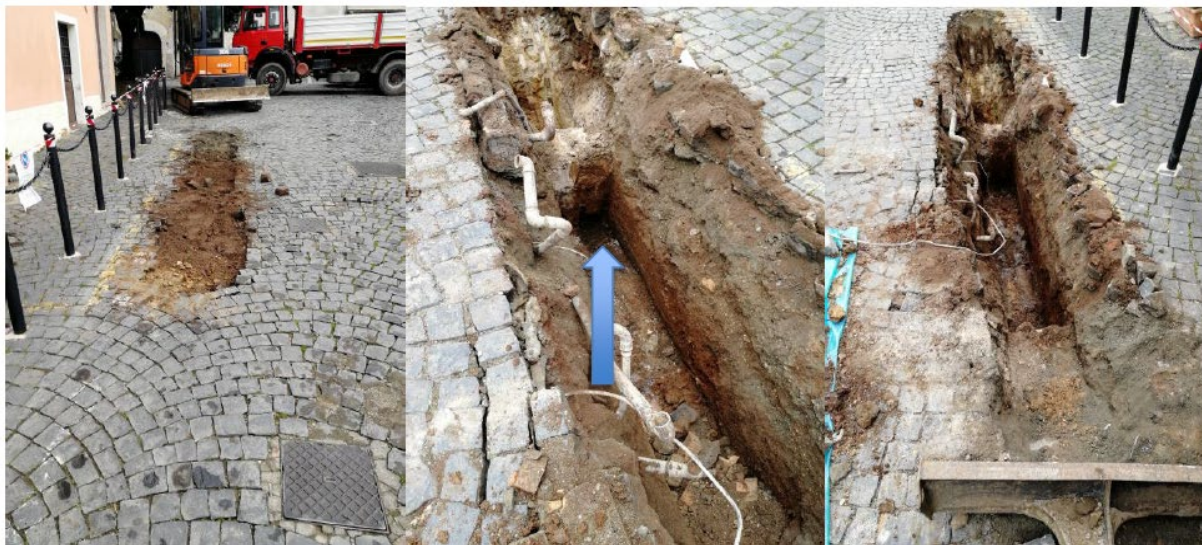
geofisica, è stato rinvenuto del terreno impregnato di idrocarburi, che è stato prelevato per essere

Figura 72. Predisposizione e realizzazione della trincea esplorativa

sottoposto ad accertamenti analitici che hanno confermato la presenza di composti idrocarburi.

Stante i superamenti delle CSC per idrocarburi leggeri e pesanti, si è determinata una situazione per la quale l'area si configura come un sito potenzialmente contaminato e, pertanto, sulla base della normativa vigente in materia di bonifica di siti contaminati (Parte IV Titolo V del D.lgs. 152/2006) per tutte le conseguenti azioni da intraprendere ai sensi dell'art. 242 e seguenti.

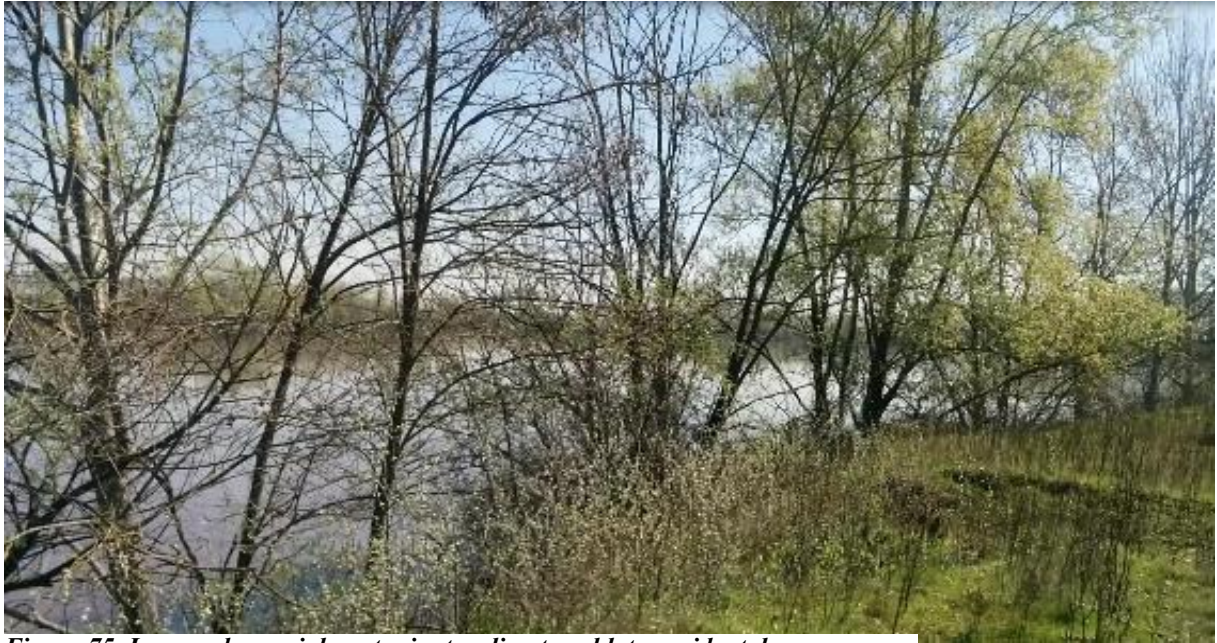
Il sopralluogo, svolto sia lungo un'area esterna alla proprietà sul versante meridionale, sia nell'area interna alla proprietà (dalla riva orientale a quella occidentale del lago), ha confermato la mancata attuazione delle opere di ripristino previste dal D.P.G.R. n. 2605/94 e la parziale opera di rinaturalizzazione spontanea delle rive: sono riconoscibili il pioppo bianco (*Populus alba L.*), l'olmo campestre (*Ulmus minor Mill*) e la robinia (*Robinia pseudoacacia*). Nell'area visionata non è risultata traccia, in alcun punto, di interventi di ridefinizione del profilo delle sponde del lago, né presenza di lanche e spiaggette.

Figura 75. La sponda parzialmente rinaturalizzata sul lato occidentale.

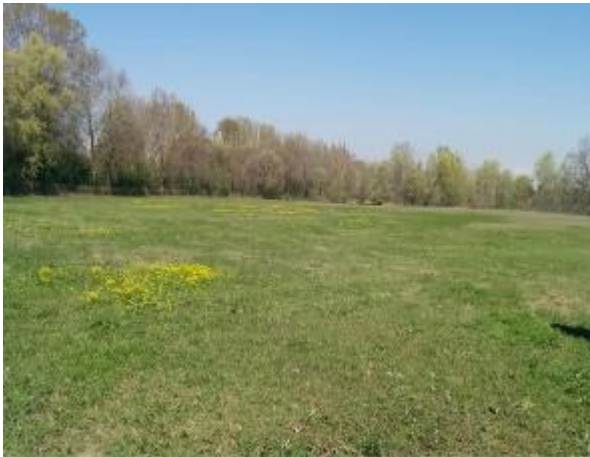
Figura 76. Area in cui doveva essere piantato il bosco d'alto fusto.

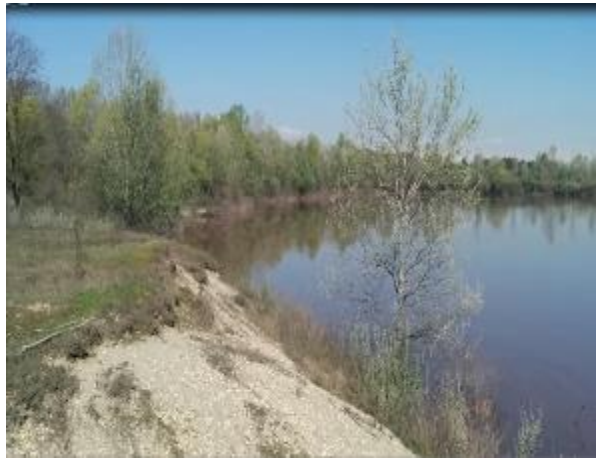
Figura 77. Il profilo spondale sul lato Sud
